**EXCAVACIONES EN LA CIUDAD  
HISPANO-MUSULMANA DE VASCOS**

**(Navalmoralejo-Toledo)**

**Campañas 1975-1978**

**R. Izquierdo Benito**

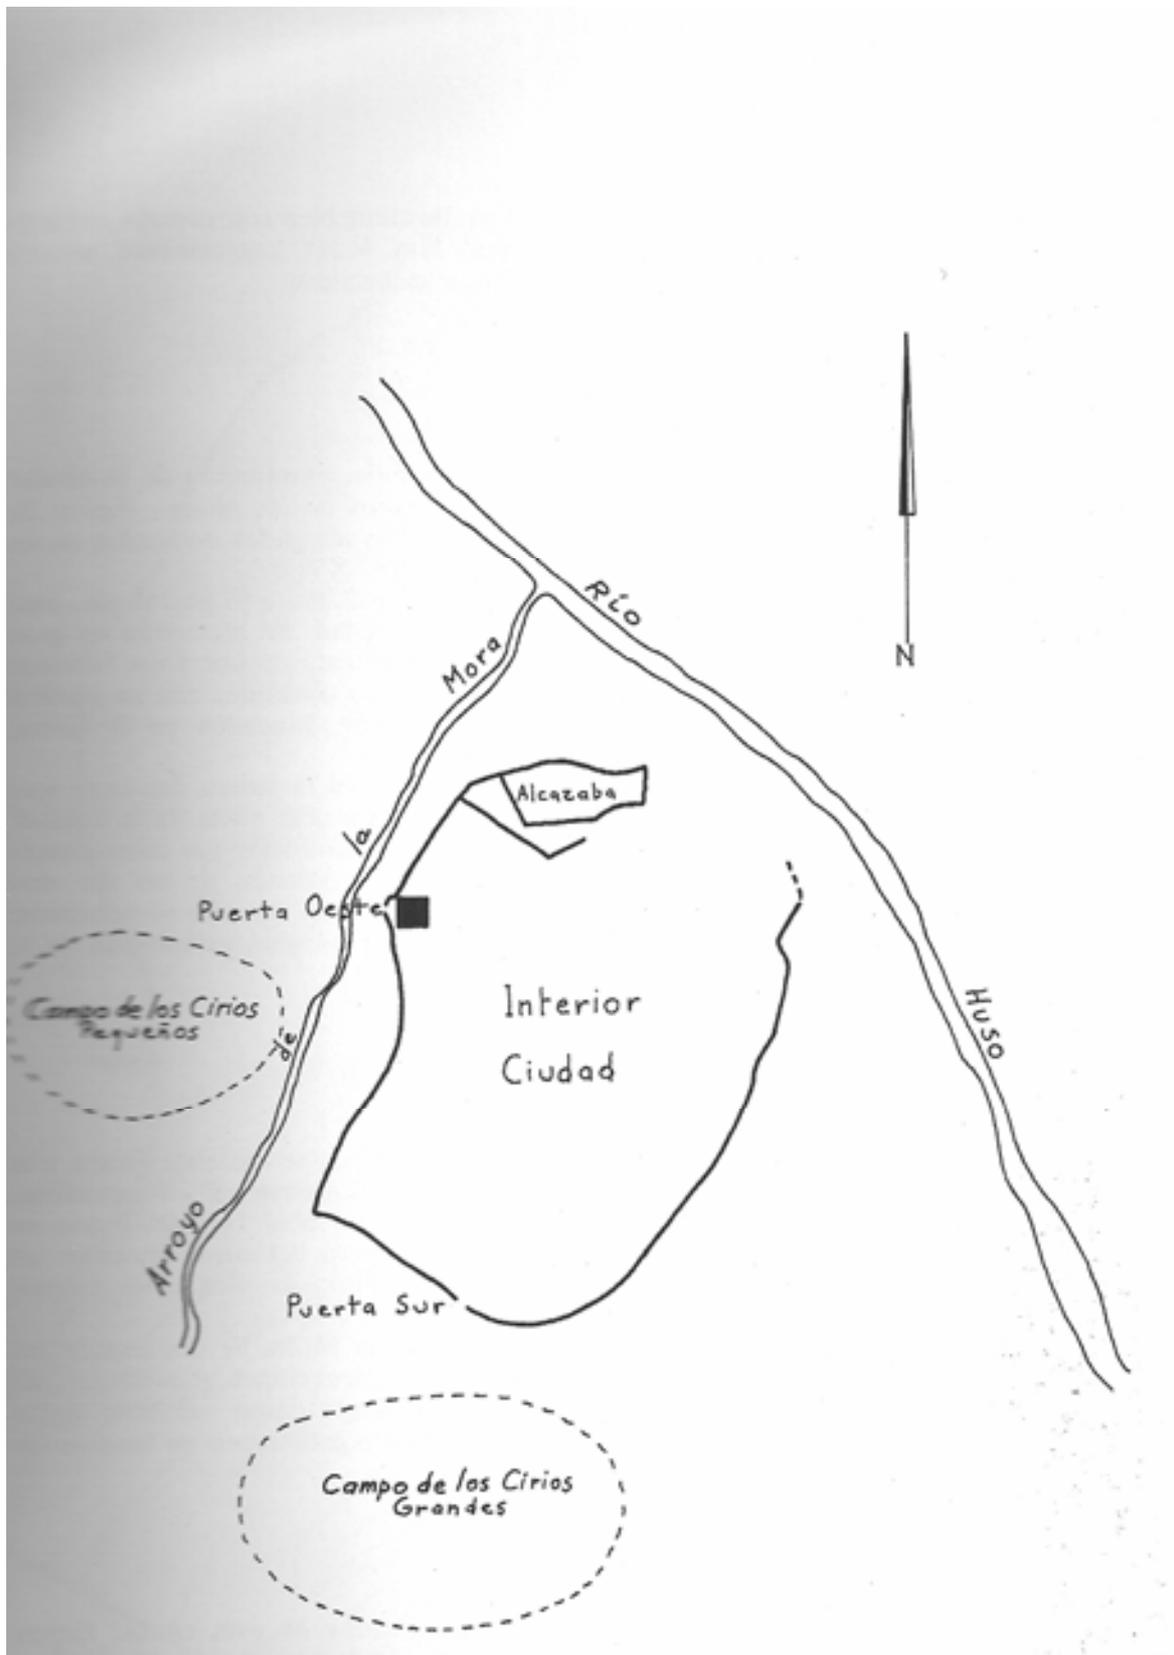
Fig. 2.-Plano esquemático del emplazamiento de la ciudad hispanomusulmana de Vascos y sus diversas partes. El cuadrado negro señala el emplazamiento de la zona excavada.

La muralla, elemento fundamental e imprescindible en las ciudades hispanomusulmanas, encierra un espacio de unas 8 has., donde se asentaba la «medina» o ciudad propiamente dicha. Rodeaba por completo a ésta, salvo en parte del sector noreste, donde, lo abrupto e inaccesible del terreno, debido al estrecho y profundo cauce del río Huso, hacía innecesaria la existencia de una defensa artificial en aquel lugar. Aunque de forma irregular, el trazado determinado por la muralla es ligeramente rectangular (plano 1 y fig. 2).

La zona excavada se sitúa en el interior de la ciudad, junto a la puerta oeste (figura 2). El motivo de haber escogido este punto se debe a que éste es uno de los lugares más llanos -al final de una pequeña vaguada- y más despejado de vegetación y de amontonamientos de piedras. Todo ello podía facilitar los trabajos de excavación, los cuales, además, podían tener en la mencionada puerta un punto de referencia. También, esta zona podía dejarnos al descubierto una de las calles de acceso a la ciudad y las plantas de las edificaciones que se levantasen a sus lados. Todo ello, por consiguiente, podía proporcionarnos un pequeño sector unitario, del conjunto de la estructura urbanística de la ciudad.

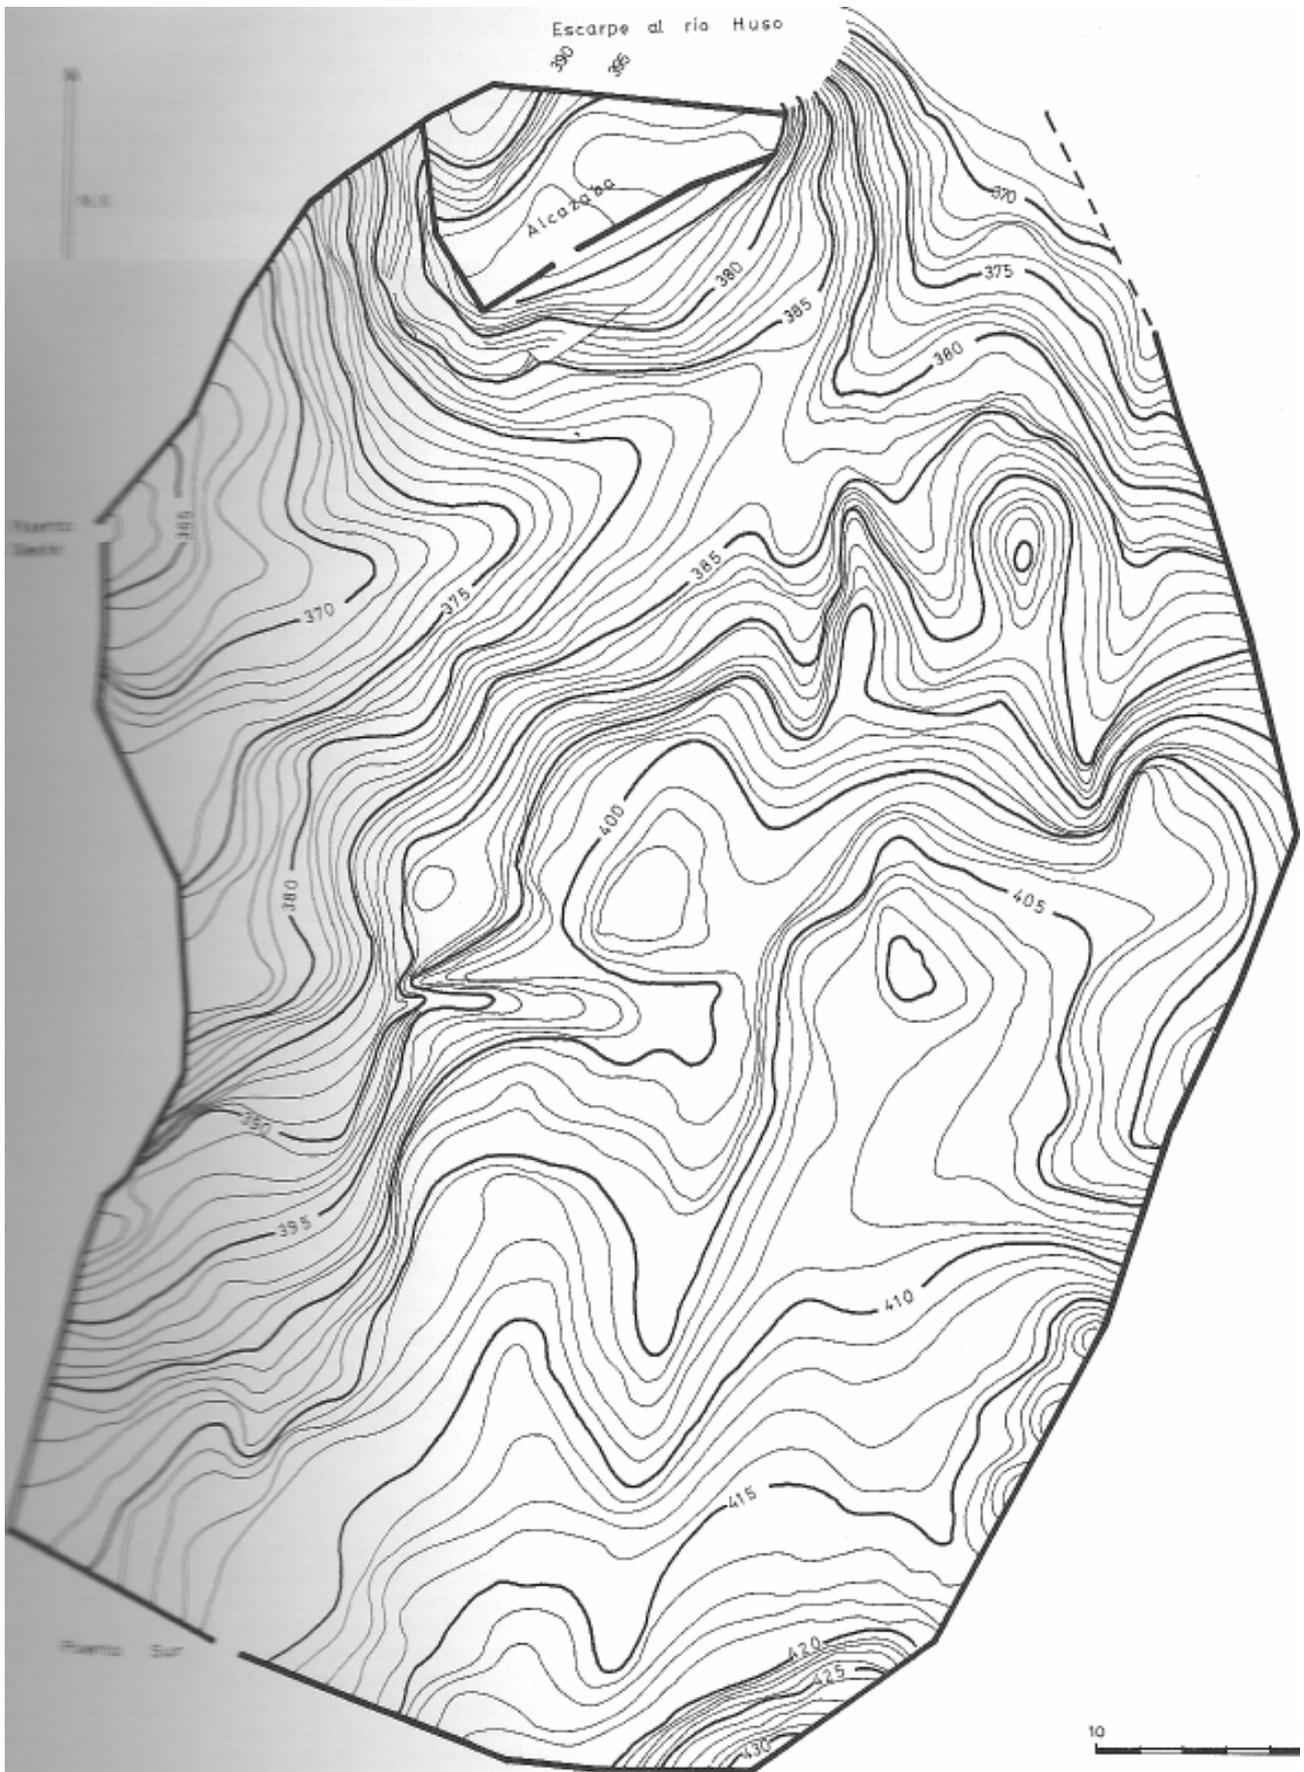
Plano 1.-Plano topográfico de la ciudad hispanomusulmana de Vascos (Navalmoralejo, Toledo).  
 Realizado por don José Luis Ramos Granullaque.

La topografía del cerro en que se levanta la ciudad, es decir, de su interior, es muy irregular (plano 1). La parte más elevada, como ya hemos indicado, se encuentra en la zona sur y el terreno va descendiendo paulatinamente en dirección norte, con una inclinación de este a oeste, en algunos lugares formando cuevas muy pendientes, hasta formar una pequeña vaguada donde el espacio queda más allanado, y volver nuevamente a elevarse para formar un pequeño cerro, en el sector noreste, de caída abrupta hacia el río Huso, en el que se levantaba la Alcazaba. Las distintas alturas oscilan entre 365 y 430 metros sobre el nivel del mar.

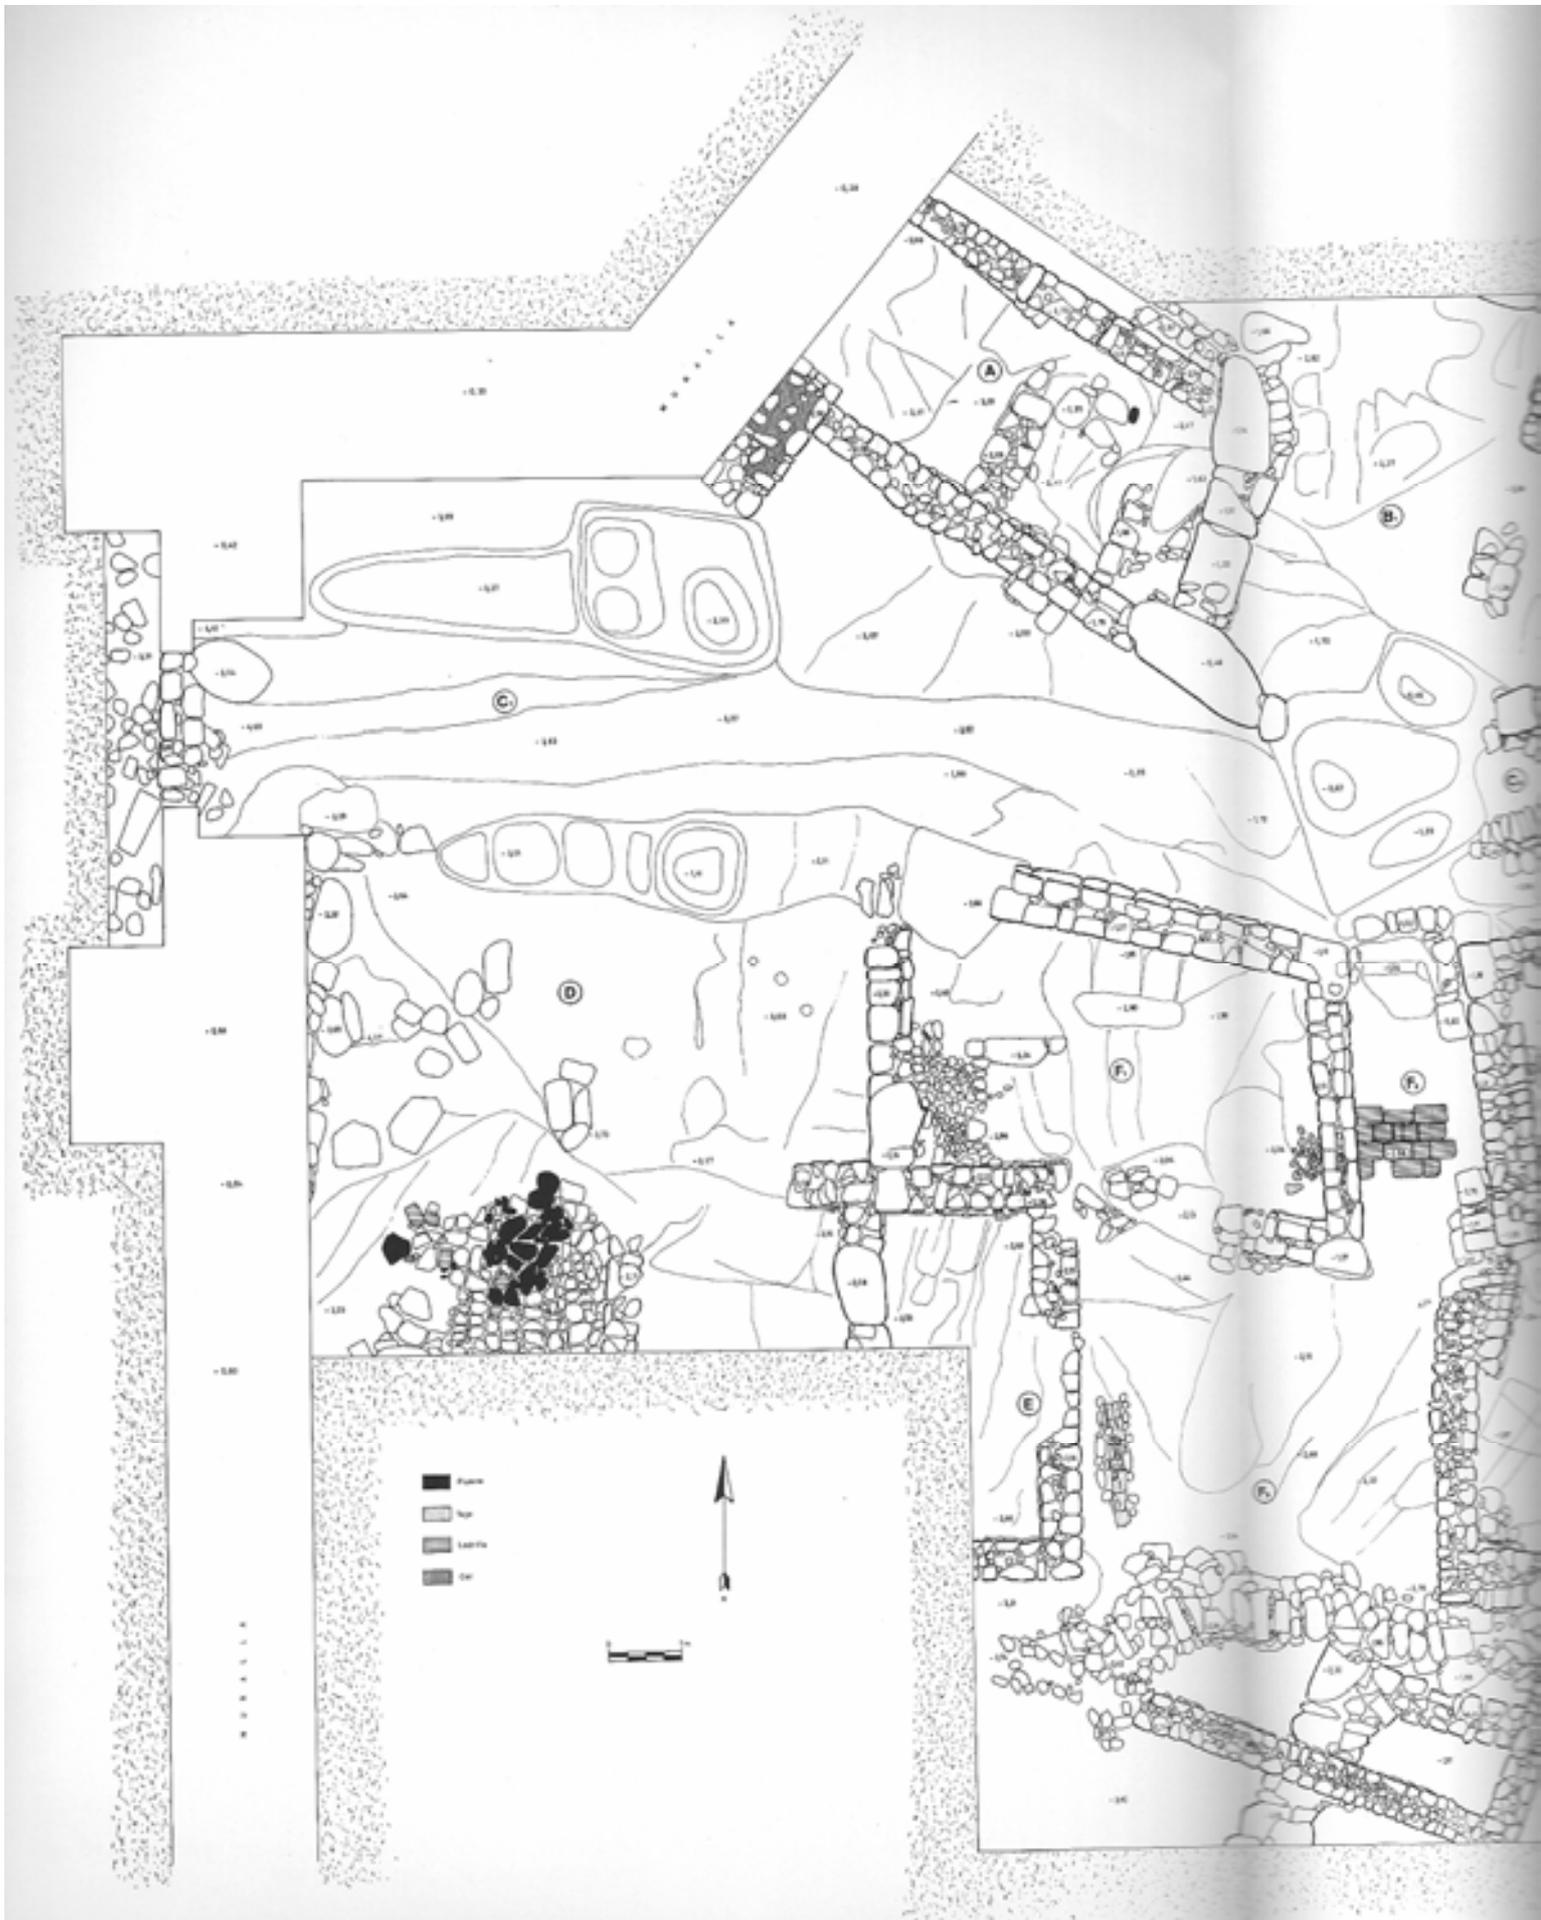
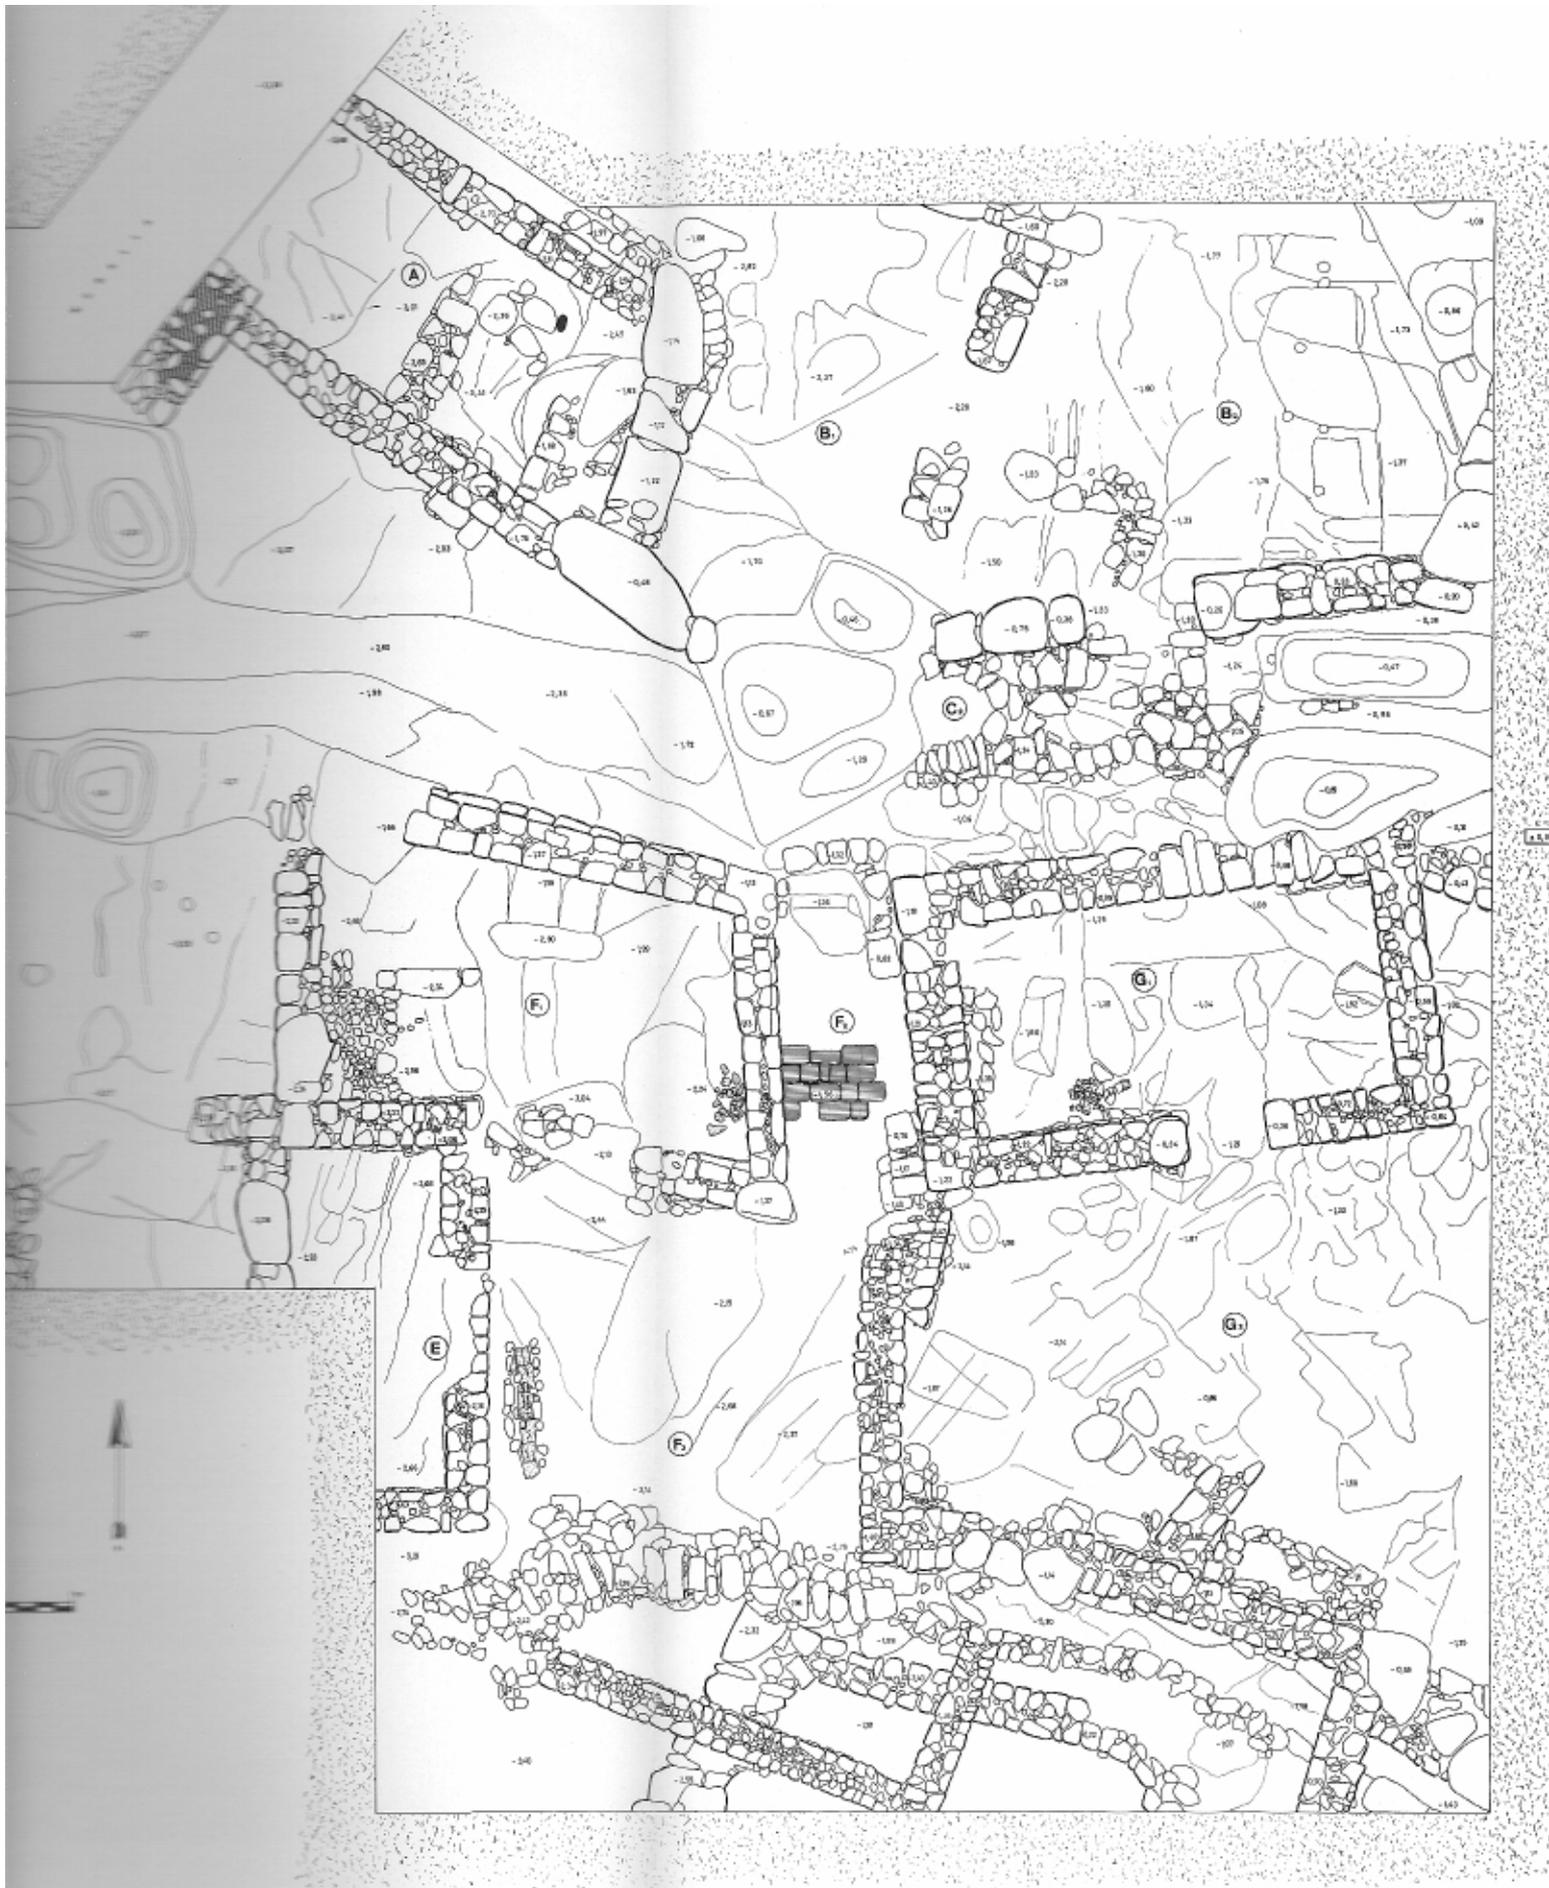
Plano 2.-Plano en planta del Sector Excavado Escala á 1:100.

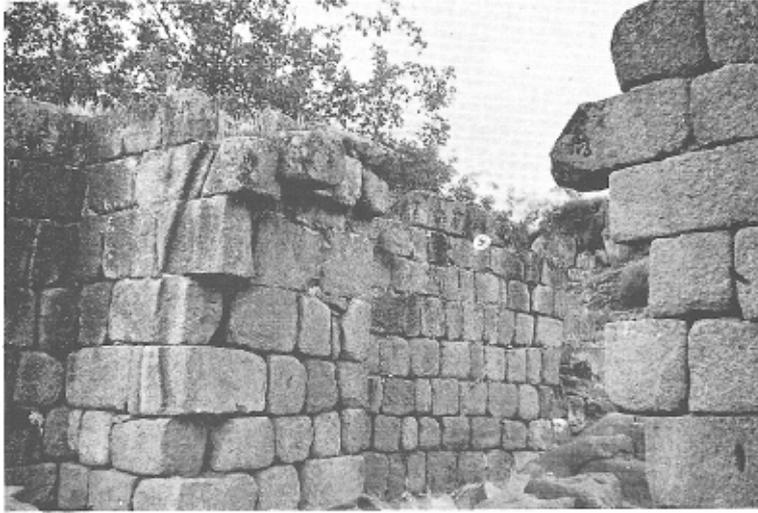
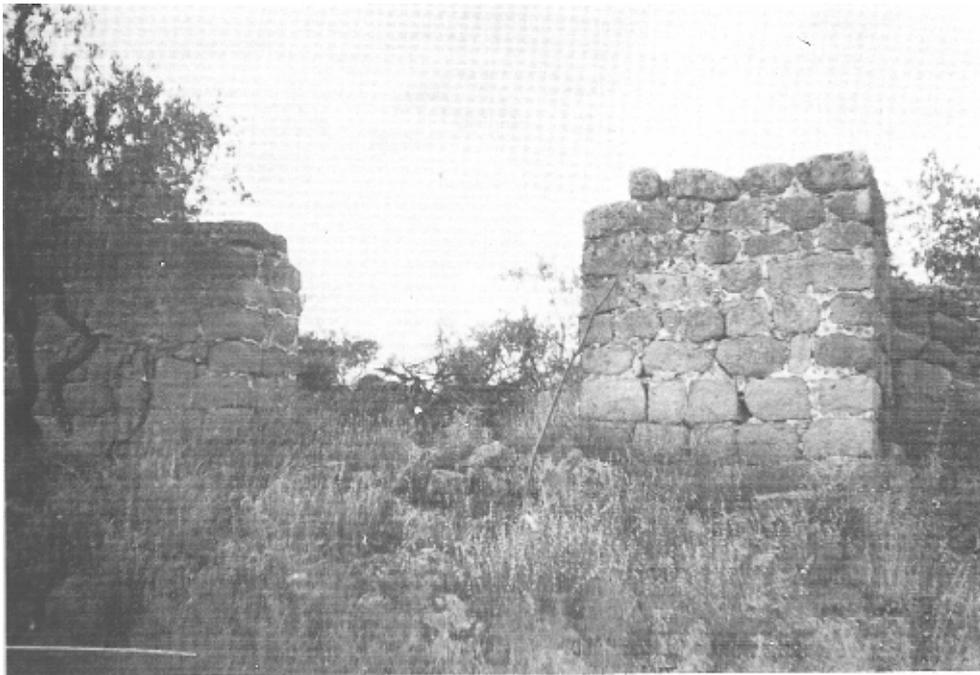
Lám. I.-1: Puerta oeste de ingreso a la ciudad, vista desde el exterior. La parte superior se encuentra derrumbada. Obsérvense los restos de un arco tallado en los sillares. 2: Puerta sur, vista desde el exterior, flanqueada por dos torreones y derrumbada toda su parte superior.

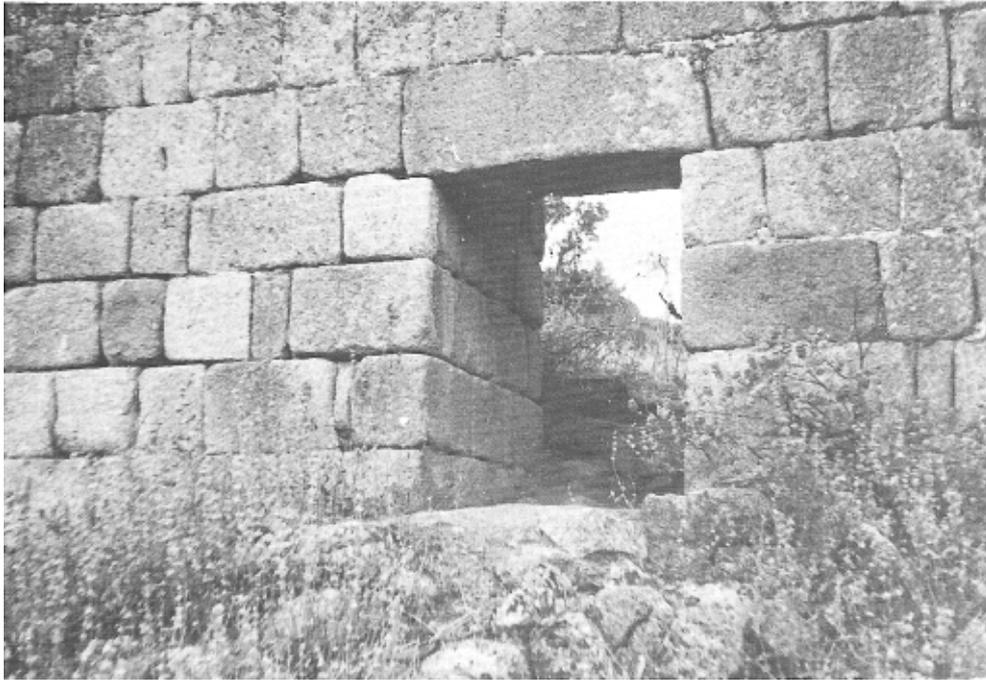
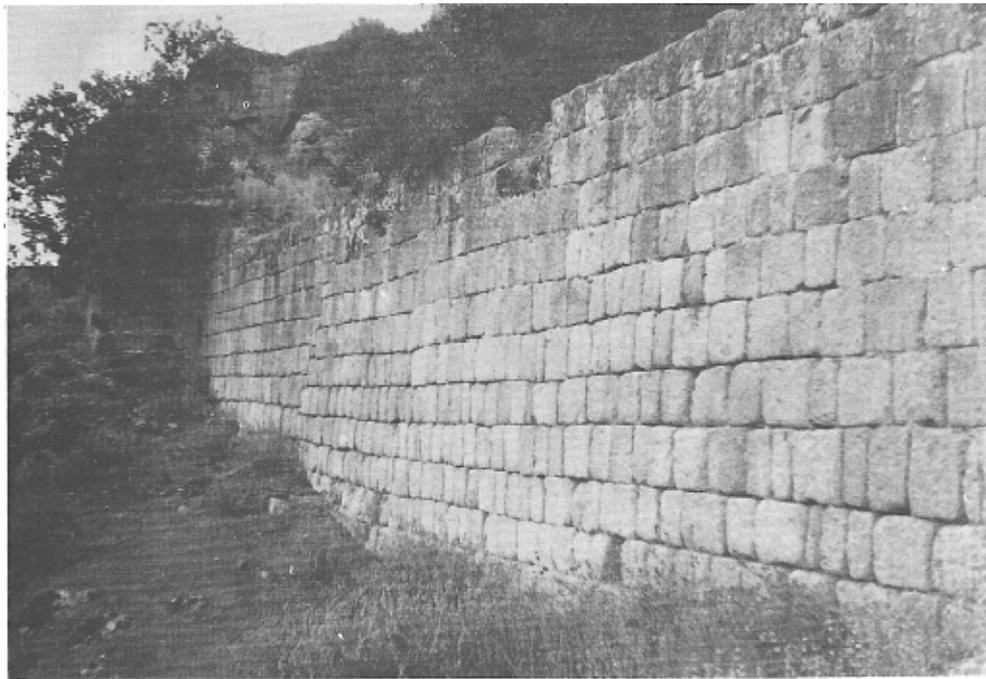
Lám. II.- 1: Portillo adintelado abierto en la muralla del sector oeste. 2: Lienzo de muralla, de sillares, del sector oeste.

sillares de granito, muy bien trabajados, colocados a soga y algunos a tizón (lám. II.2). El resto del recinto fortificado, por el contrario, aunque sigue la misma técnica constructiva -dos hiladas paralelas de sillares y en el interior un relleno de bloques de piedra y mortero-, está construido con un material más pobre -sillares más pequeños, peor trabajados- que es el mismo sistema que se utilizó en la construcción de la Alcazaba (láms. 111.1 y IVA). Así pues, cabe sospechar que ambas partes se construyeron en la misma época. En conjunto, parece, por tanto, la ampliación o reconstrucción de un recinto fortificado ya existente.

Cerca de esta puerta, se abre un pequeño portillo adintelado, perfectamente conservado, que corresponde a la misma época que la puerta anterior, por estar construido en el mismo tramo de muralla (lám. 11 .1). Tal vez se utilizase para bajar al río que se encuentra próximo, aunque de difícil acceso por la gran cantidad de rocas que dificultan el paso. En el sector este de la muralla también existe otro portillo -al parecer, denominado popularmente ala puerta de los machos- de características semejantes, aunque se encuentra hundido. Lo mismo que el anterior, y por su posición, también estaría construido para facilitar el descenso al río. Es posible que existiesen más portillos que actualmente se encuentren ocultos, cubiertos por derrumbes de la muralla o por la vegetación<sup>4</sup>.

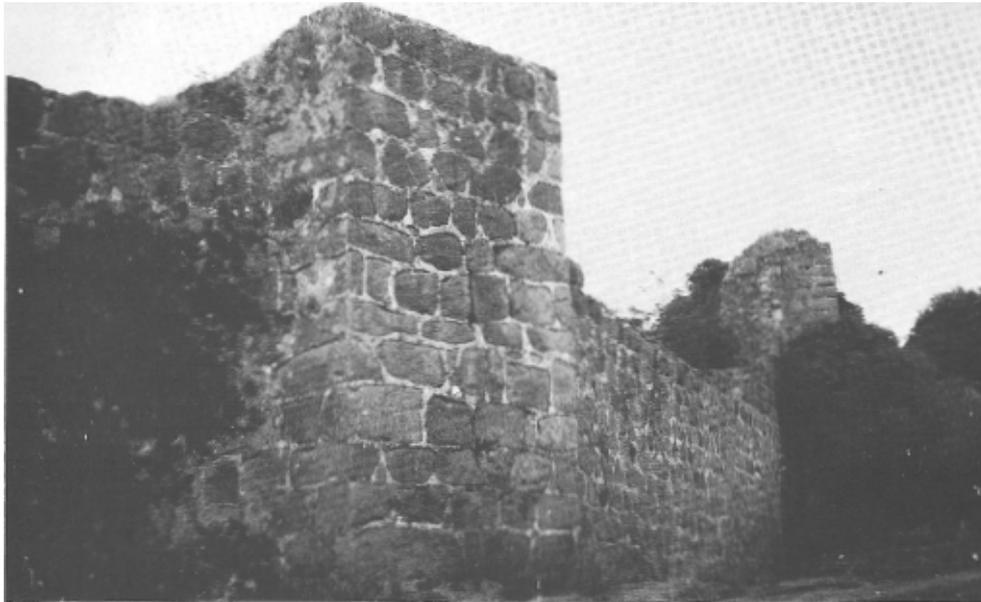
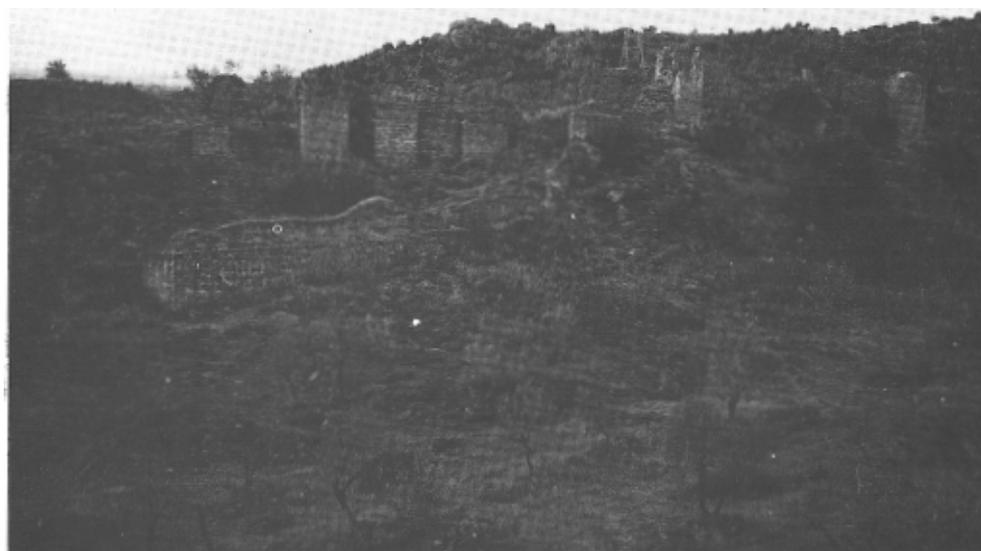
Lám. III.-1 Muralla y torreones del sector sur. Obsérvese la distinta construcción con respecto a la muralla del sector oeste de la foto n.º 2 de la lámina anterior. 2: Vista general de la Alcazaba y sus fortificaciones, desde el interior de la ciudad.

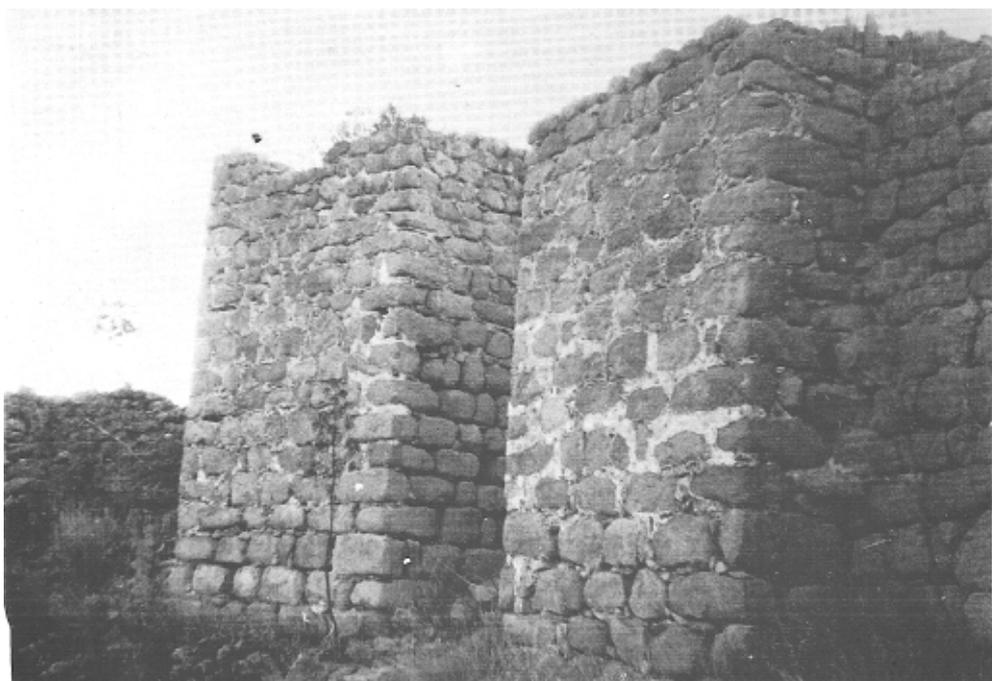
Lám. IV.-1: Torreones que flanquean la puerta de ingreso a la Alcazaba. Obsérvese cómo la técnica constructiva es semejante ala de la puerta sur de la ciudad. 2: Restos de uno de los torreones de la Alcazaba.

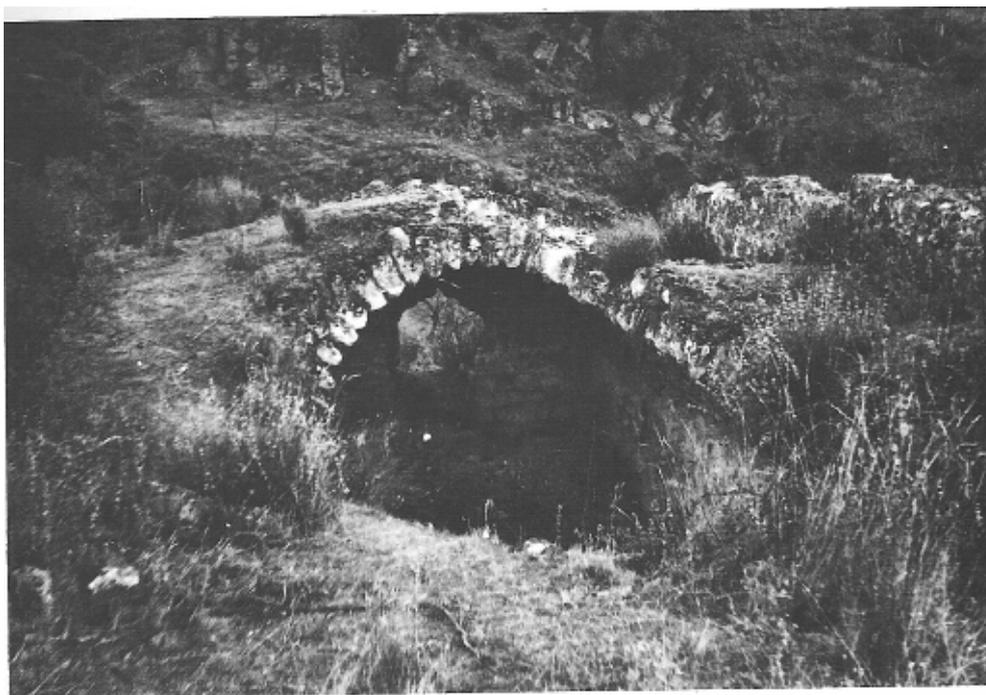
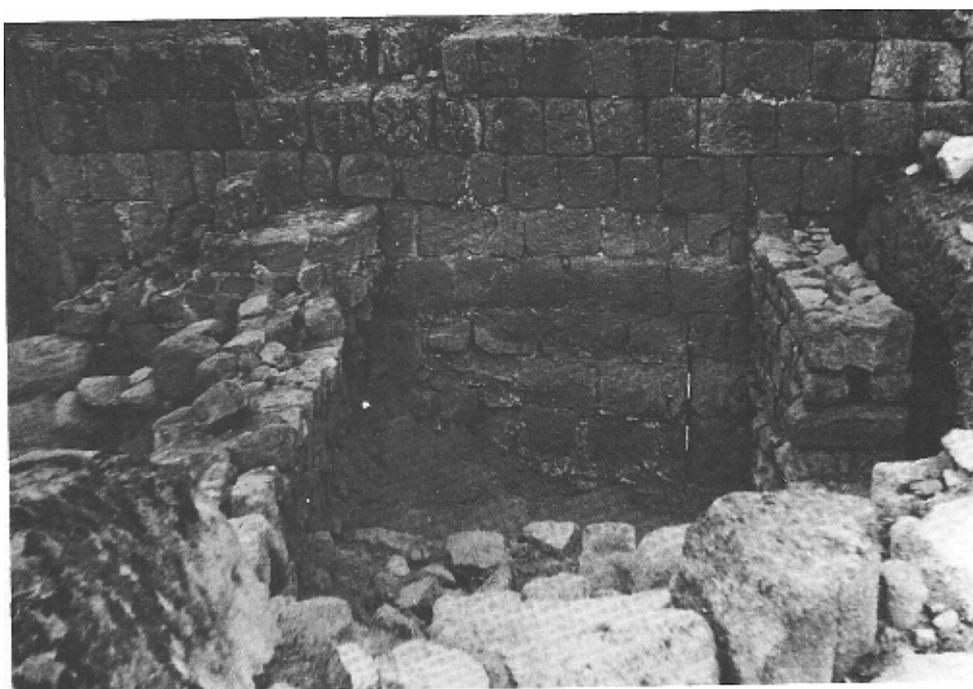
Lám. V.-1: Restos de un aljibe abocedado de la Alcazaba. 2: Vista de la habitación correspondiente al sector A, adosada a la muralla.

restos de edificaciones, salvo un aljibe subterráneo, bastante bien conservado, cubierto con una bóveda de cañón, construida con sillarejo (lám. V.1)<sup>5</sup>. Lógicamente, serviría para el almacenamiento y abastecimiento de agua a la fortaleza.

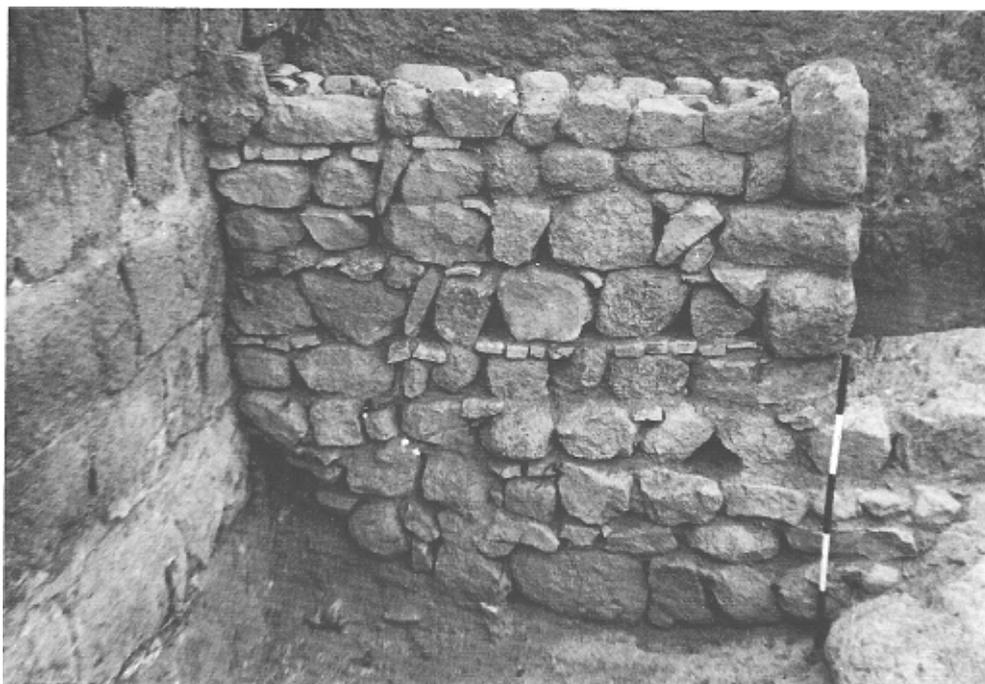
Lám. VI.-1: Muro norte de la habitación del sector A, en el que se alternan hiladas de piedras con hiladas de fragmentos de tejas y ladrillos. La parte inferior, tal vez corresponda a los restos de un muro anterior. 2: Conjunto de tejas dispuestas en círculo, aparecidas en el sector A.

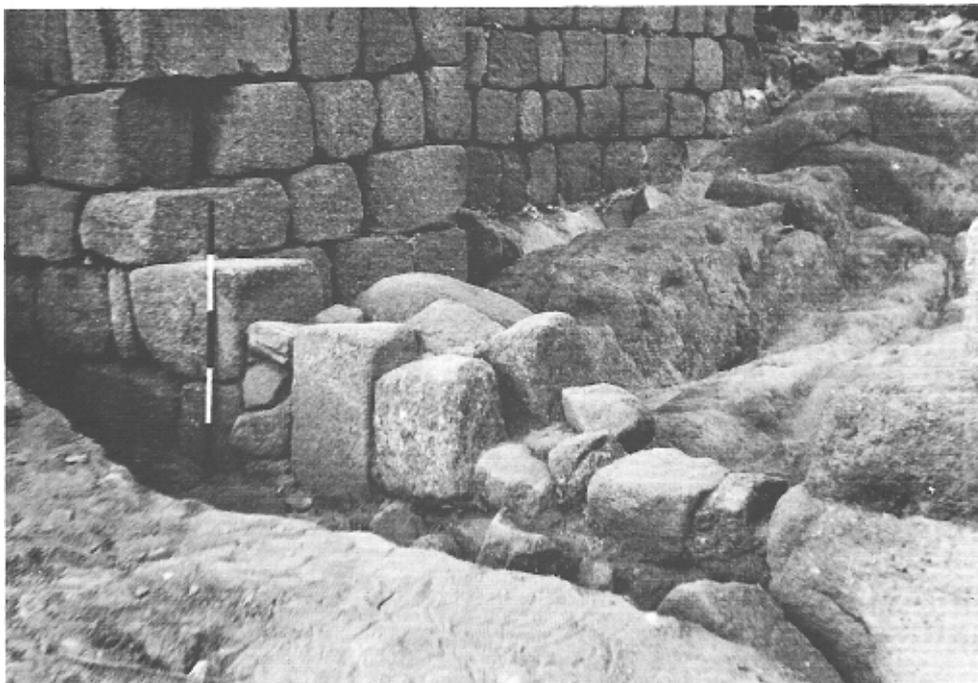
Lám. VIII.-1: Conjunto de piedras y sillares que en su base tapiaban la puerta oeste, visto desde el exterior. 2: Visto desde el interior.

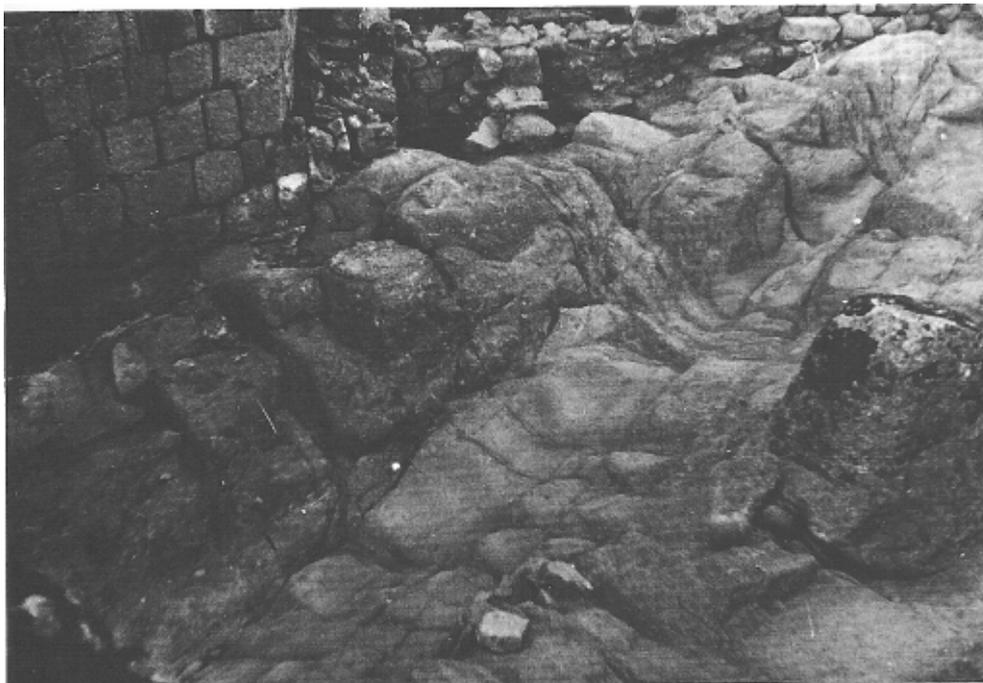
Lám.IX.-1: Vista del sector C tras su excavación,dejando al descubierto la roca que configuraría la calle y que presenta un rehundido a lo largo de su parte central, a modo de canalización para facilitar la circulación del agua. 2: Aspecto de la cimentación de la muralla en el sector D.

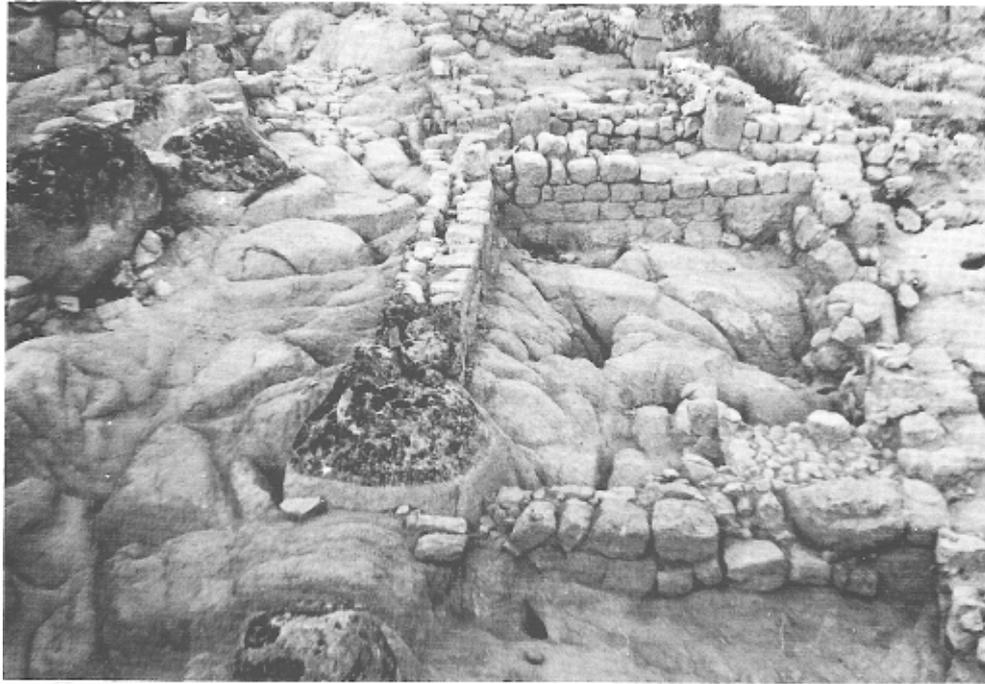
Lám. X.-1: Vista parcial del conjunto de la zona excavada. Ala izquierda, la calle del sector C, al fondo con restos de un empedrado; en el centro, la habitación del **sector F;** **al fondo, la habitación del sector G ; entre ambas, el estrecho pasillo del sector F<sub>2</sub>.** 2: Sector F<sub>2</sub>: pequeño pasillo de separación entre los sectores F1 y G1, de acceso directo desde la calle mediante un escalón. Observéense en primer plano las huellas en la roca de los goznes de los batientes de la puerta que lo cerraría.

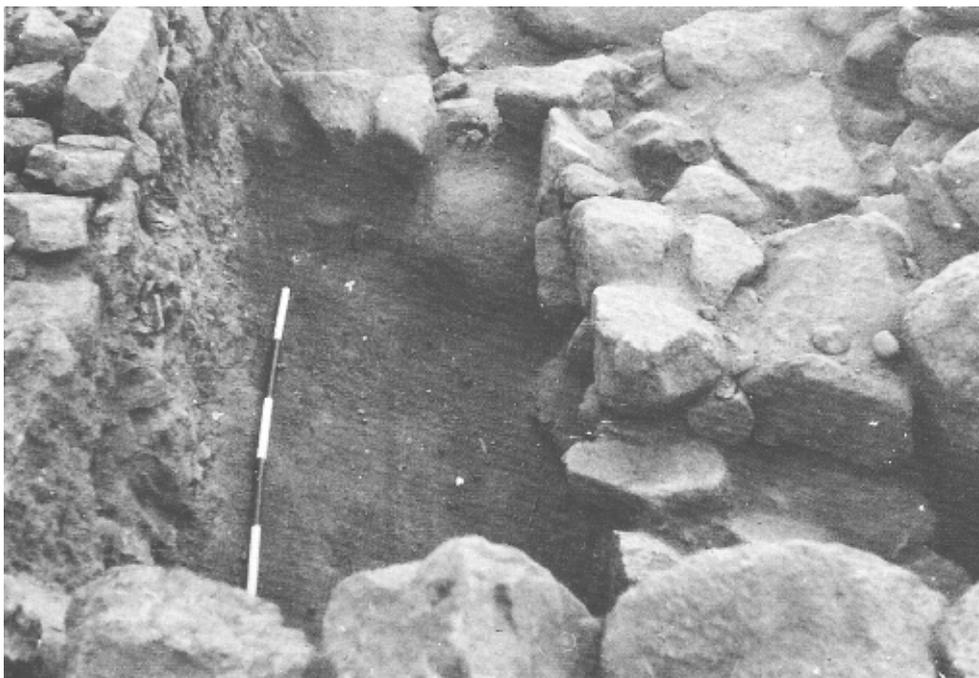
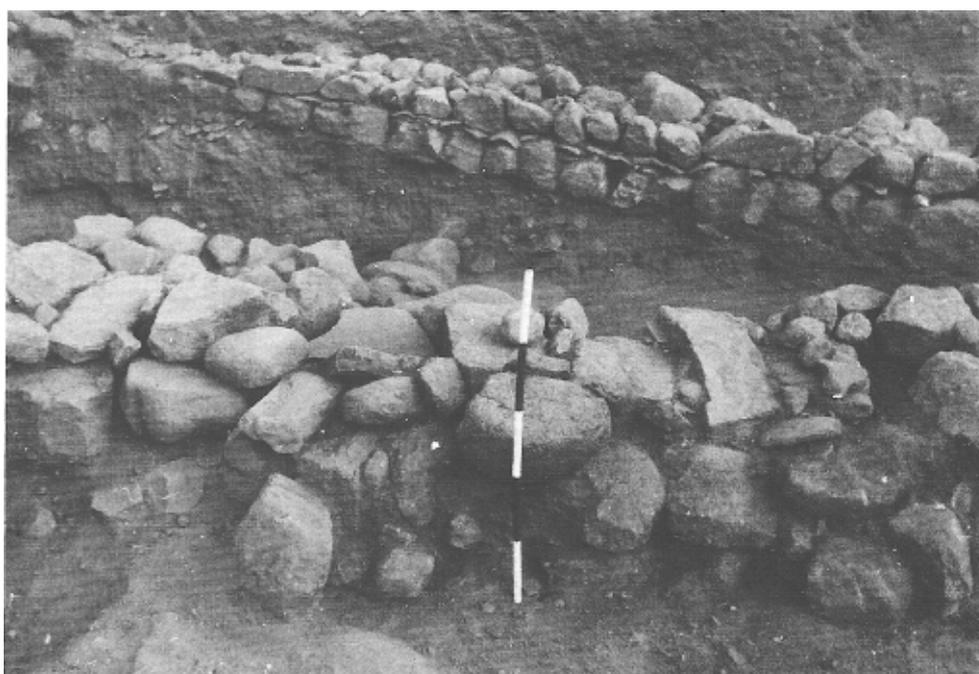
Lám. XII.-1: Restos de muros, en el nivel más bajo del sector F , posiblemente correspondiente a época romana. 2: Conjunto de piedras que recubren la alcantarilla a su paso por el sector F<sub>3</sub>.

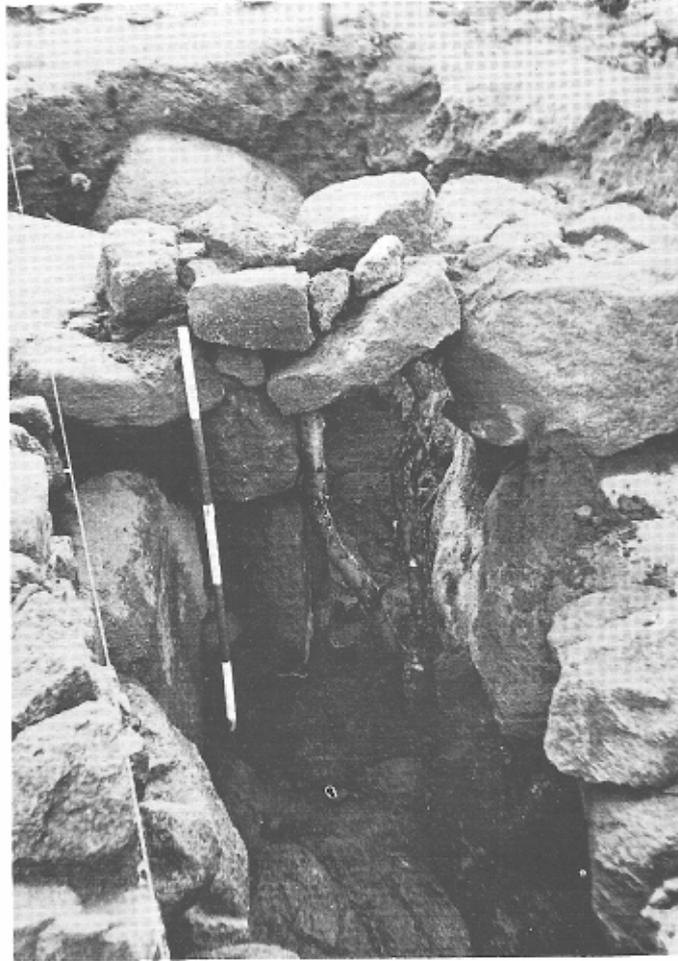
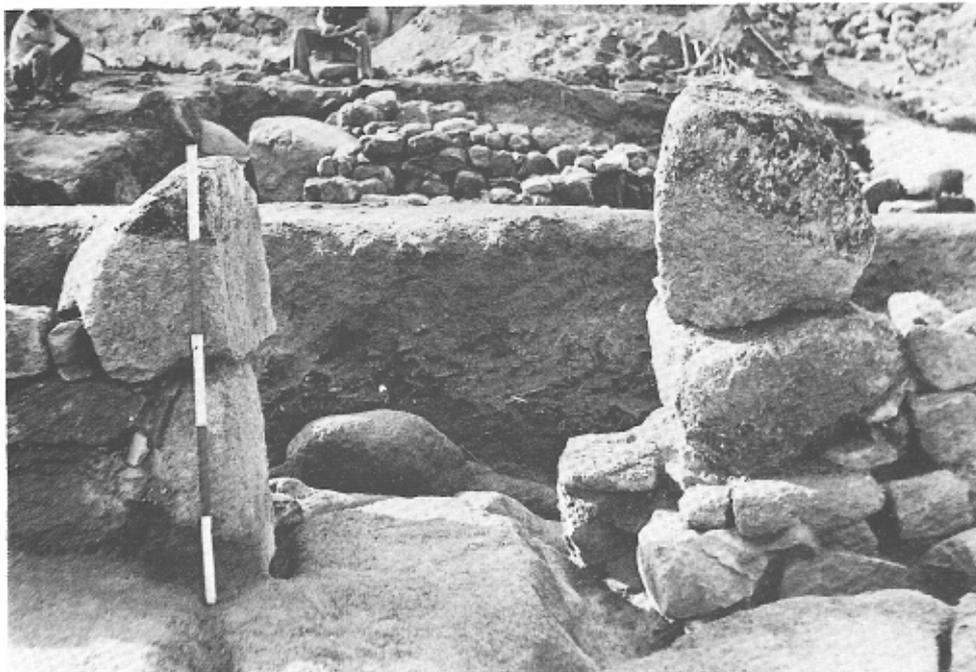
Lám. XIII.-1: Restos de la alcantarilla, al descubierto, a su paso por debajo de un muro. Fue necesario apuntalarlo para evitar su hundimiento. 2: Restos de la puerta, construida con grandes bloques de la habitación del sector G, Compárese con la puerta de la lám. VII, 1.
