**EXCAVACIONES EN LA CIUDAD  
HISPANO-MUSULMANA DE VASCOS**

**(Navalmoralejo-Toledo)**

**Campañas 1975-1978**

**R. Izquierdo Benito**

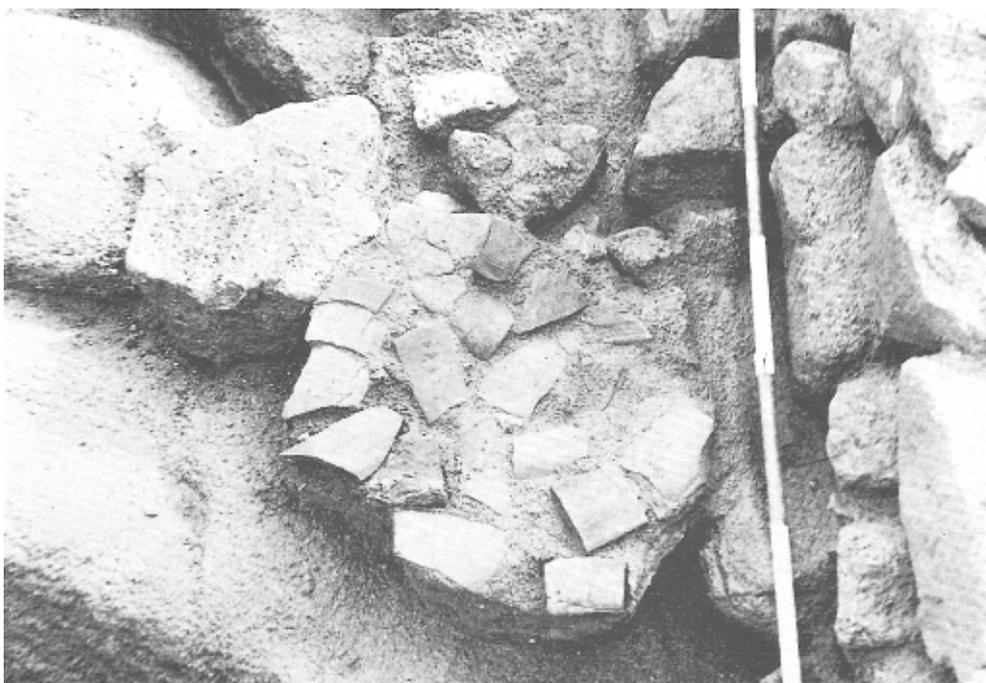
Lám. XIV- -1: Restos de un hogar, construido con fragmentos de tejas colocadas en círculo, encontrados en la habitación del sector G<sub>1</sub>. 2: Silo tallado en la roca, junto al muro este de la habitación del sector G<sub>1</sub>.

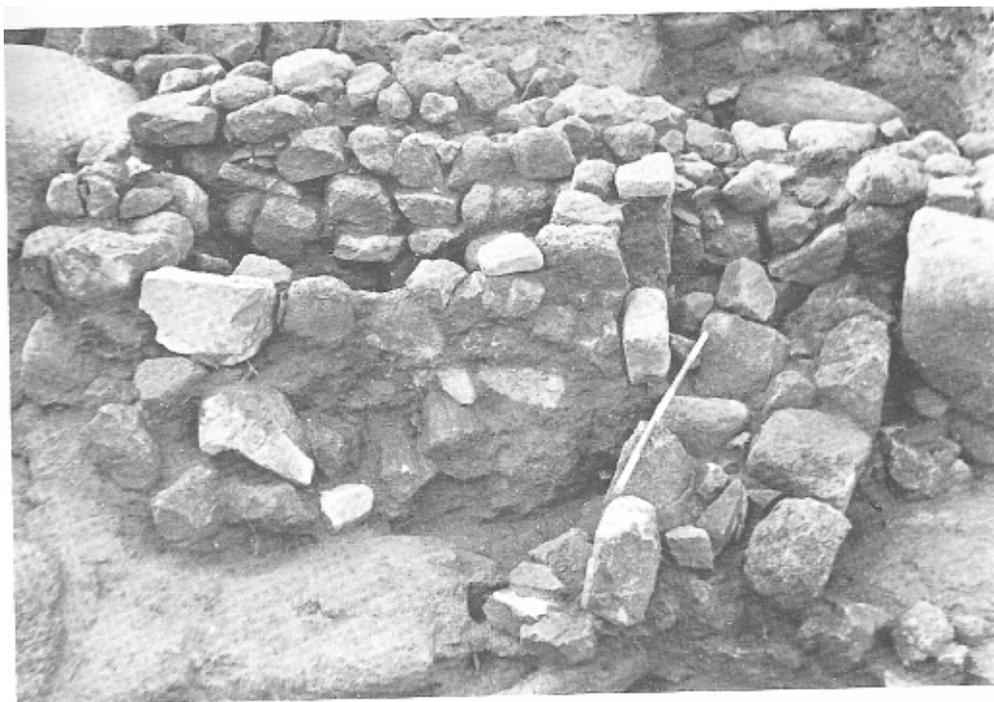
Lám. XV.-I: Diferentes restos de construcciones del sector G<sub>2</sub>. 2: Vista de un conjunto de tumbas excavadas en el cementerio de «los cirios grandes», con los cipos en las esquinas.

Actualmente, se conservan restos de dos cementerios, extramuros de la ciudad aunque próximos a ella, llamados popularmente «campos de los cirios» (figura 2), posiblemente por la forma alargada de los cipos -piedras alargadas colocadas en las esquinas de las tumbas- que se levantaban en ellos (lám. XV.2).

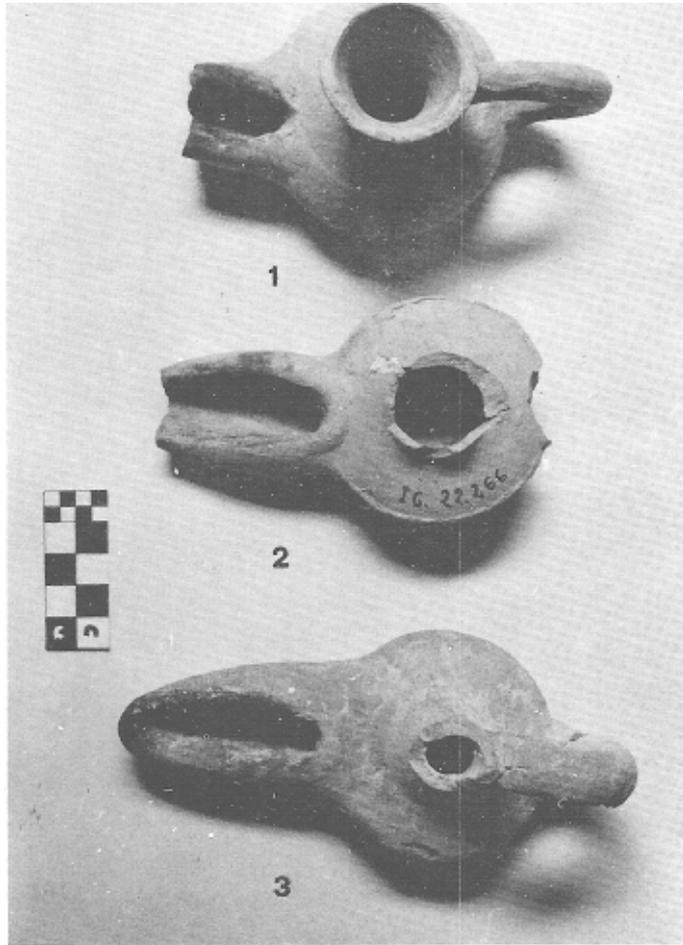
Lám. XXII.-Candiles árabes incompletos.

Fig. 8, núm. 2, lám. XXII, núm. 1: candil formado por un depósito de panza baja y un cuello terminado en una boca de labio plano y esvasado. De su parte central arranca el asa, de sección ligeramente circular, hasta la mitad de la panza. Le falta la mitad del pico, aunque tras su rotura se siguió utilizando pues el corte presenta restos de quemaduras negras. El barro es de color ocre, regularmente decantado.
