NOTICIARIO
ARQUEOLOGICO
HISPANICO

**CIUDAD HISPANO-MUSULMANA DE VASCOS
(Navalmoralejo. Toledo)
Campañas de 1979-80**

Ricardo Izquierdo Benito

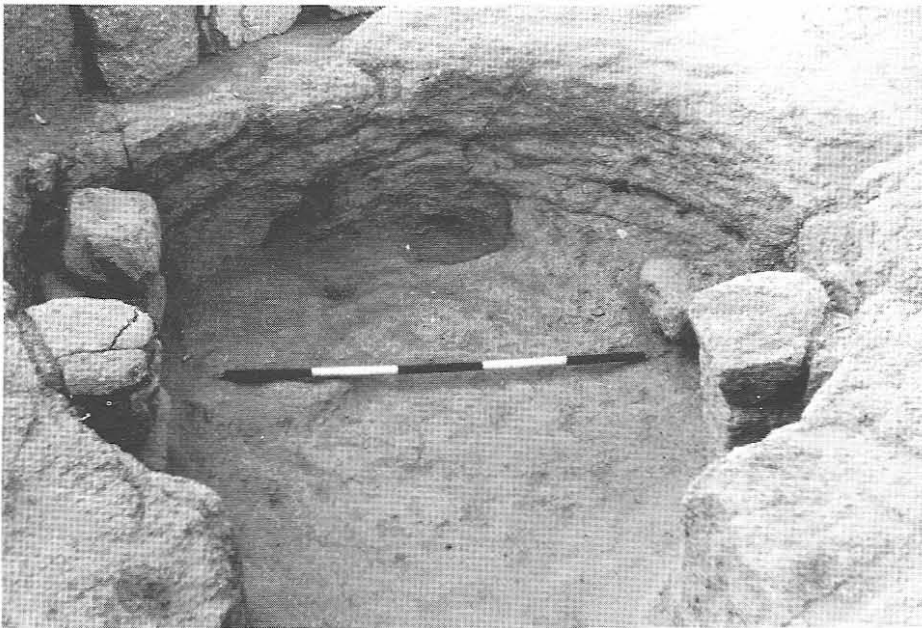
b

Lám. IV.—a) Horno tallado en la roca aparecido en el sector 5. b) Detalle de la parte central del horno.

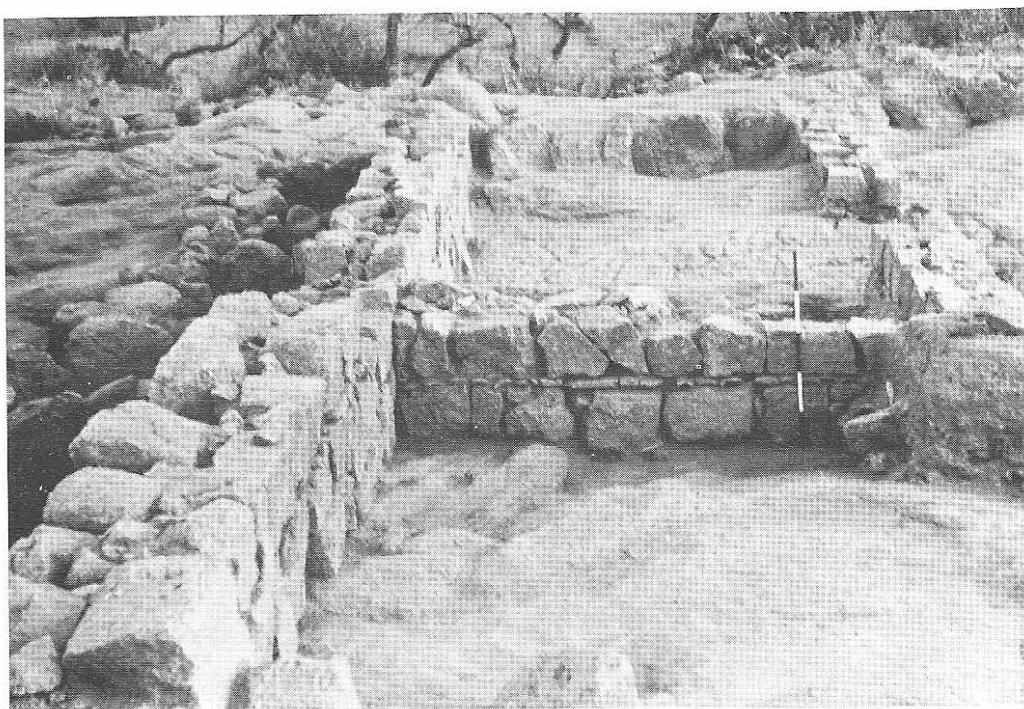
a

Lám. V.—a) Al fondo, vista del sector 5, en primer plano vista parcial del sector 6 desde el norte. b) Detalle del muro este del sector 5.

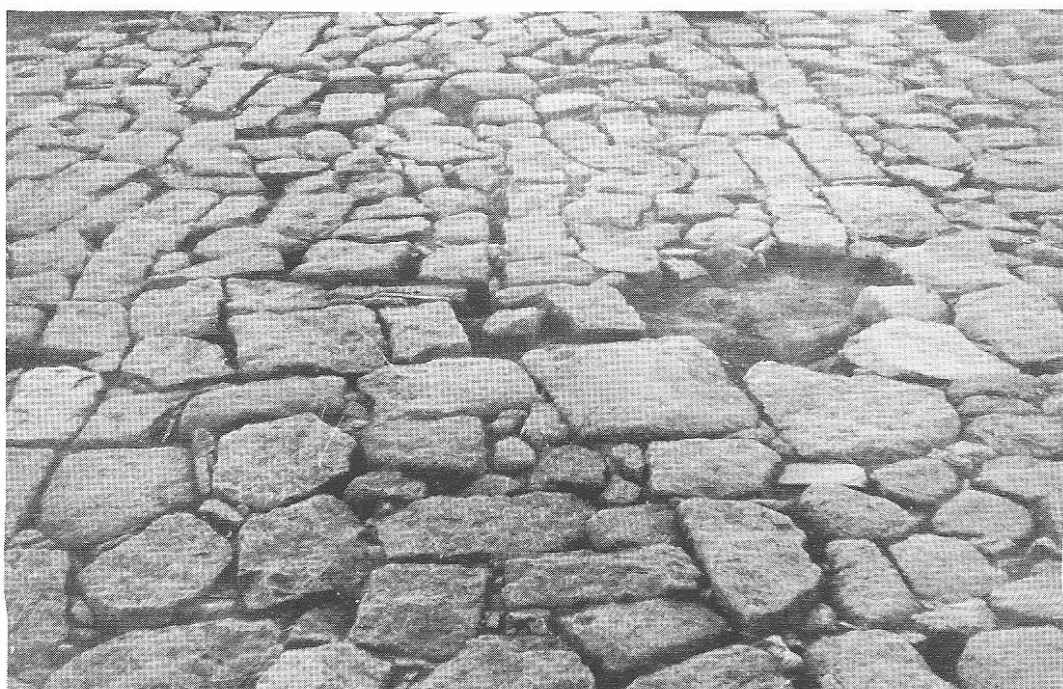
b

Lám. VI.—a) Vista del conjunto del empedrado del sector 7. b) Detalle de la disposición de las piedras del mismo empedrado.

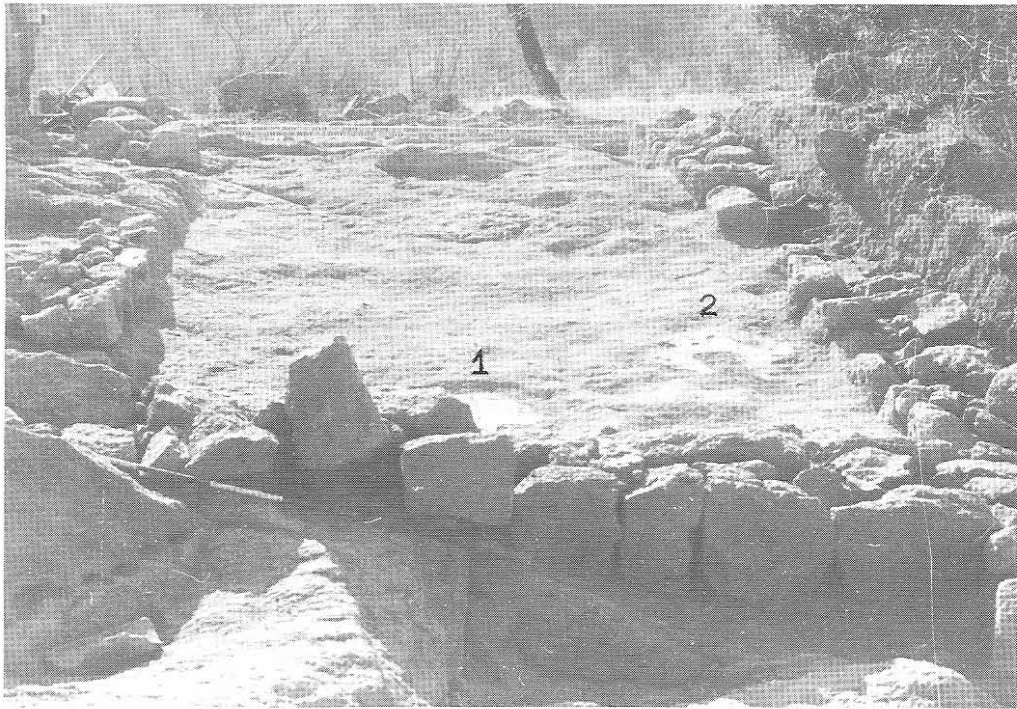
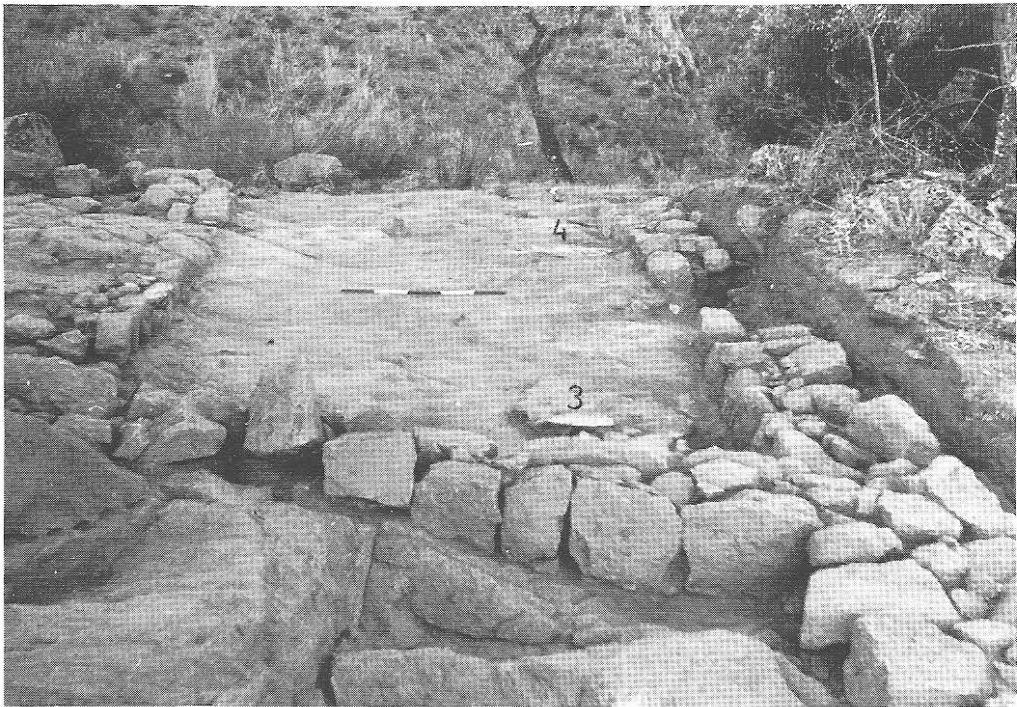
Lám. VII.—a) y b) Vista del conjunto del sector 10, desde el oeste, con la disposición de los distintos hogares.

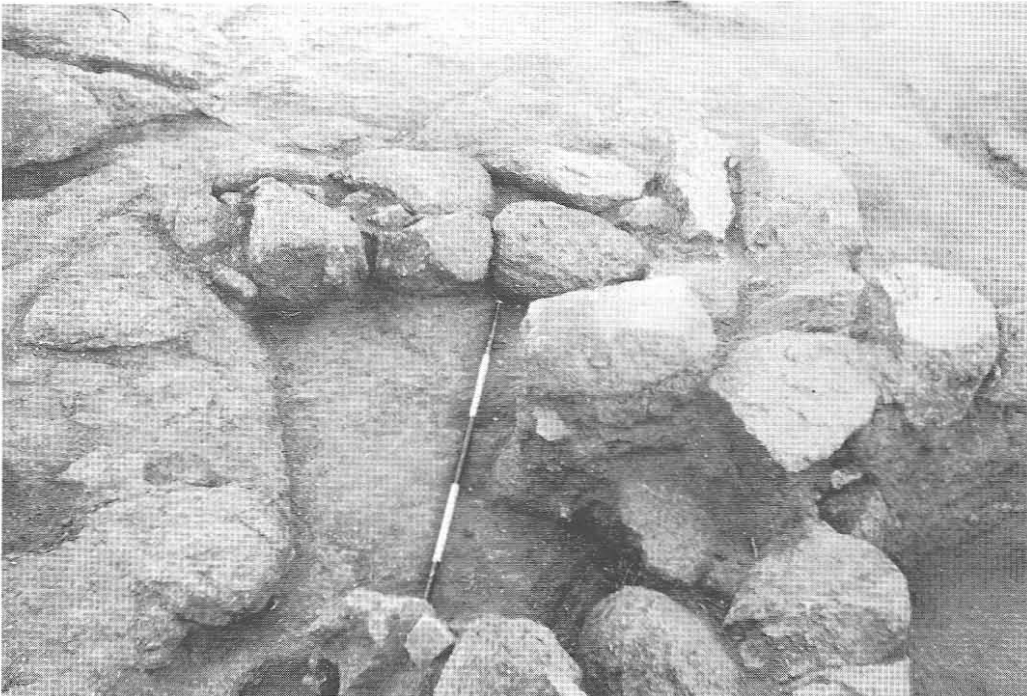
b

Lám. VIII.—a) Uno de los conjuntos de piedras colocadas en semicírculo del sector 12, posiblemente utilizado como horno. b) Restos de un muro, posiblemente de época romana, junto a la estructura anterior y parte por debajo de ella.
