NOTICIARIO ARQUEOLOGICO HISPANICO

LOS BAÑOS ARABES DE VASCOS
(NAVALMORALEJO, TOLEDO)

Ricardo Izquierdo Benito

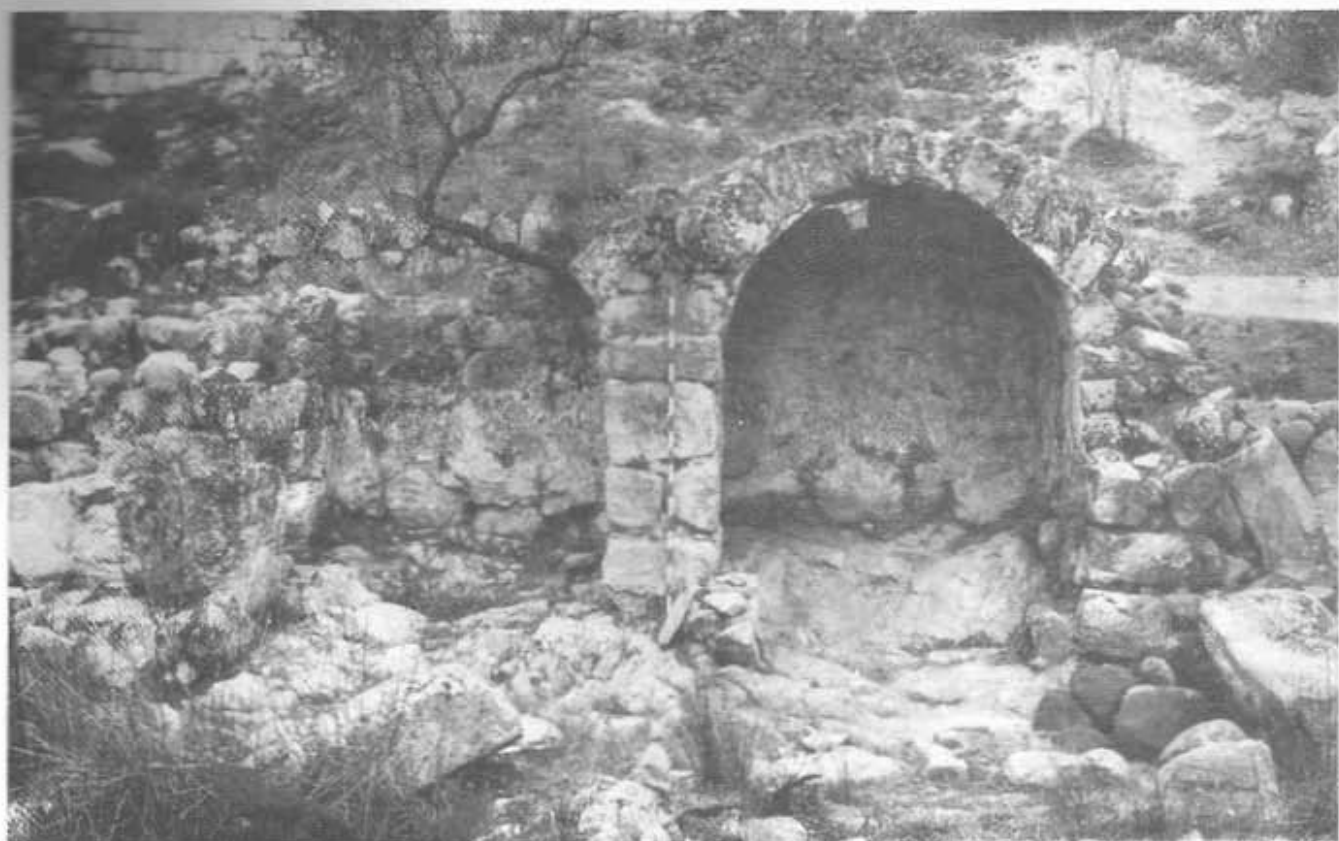
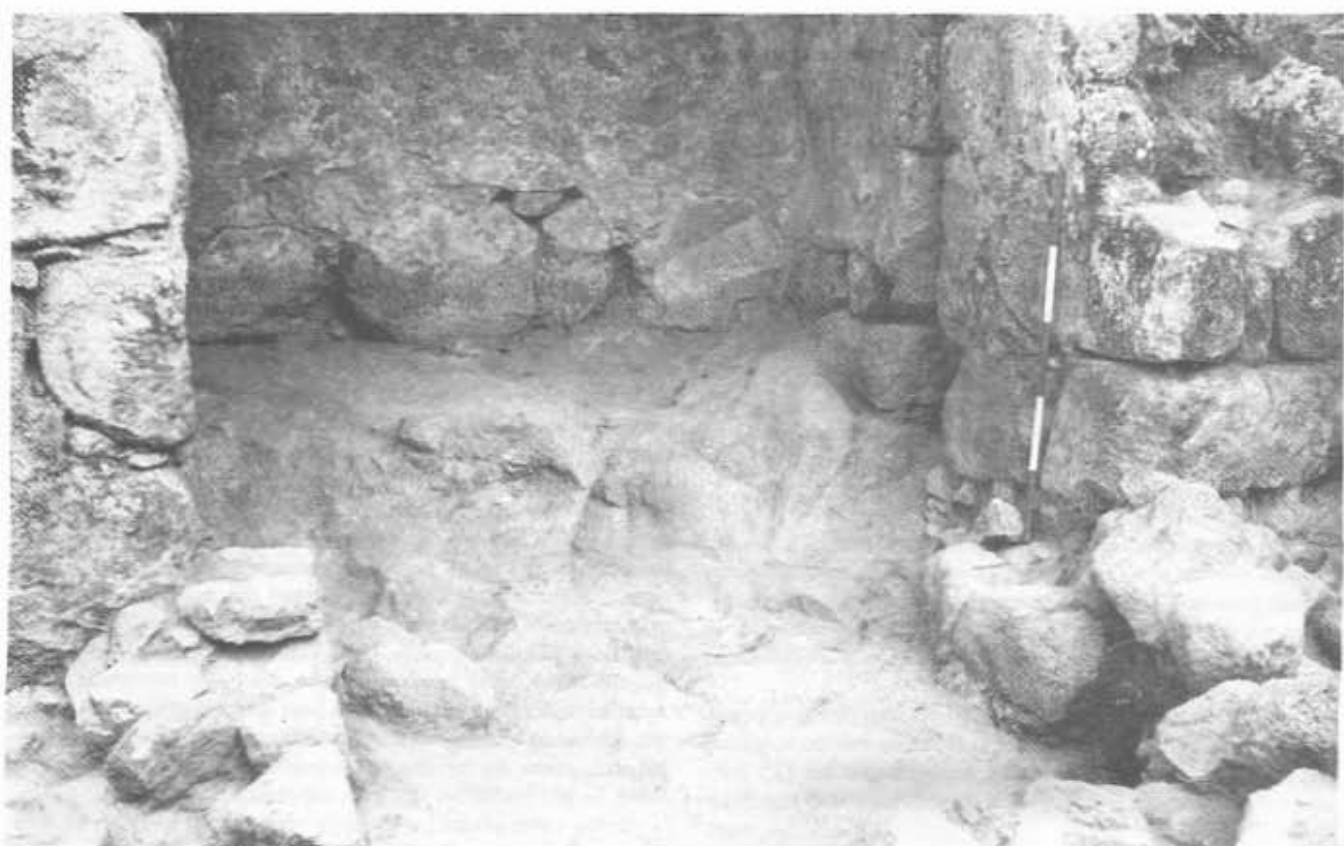
LAM. I 1. Vista de los baños tras su excavación. 2. Parte inferior del baño caliente con la roca rebajada para el hipocausto.

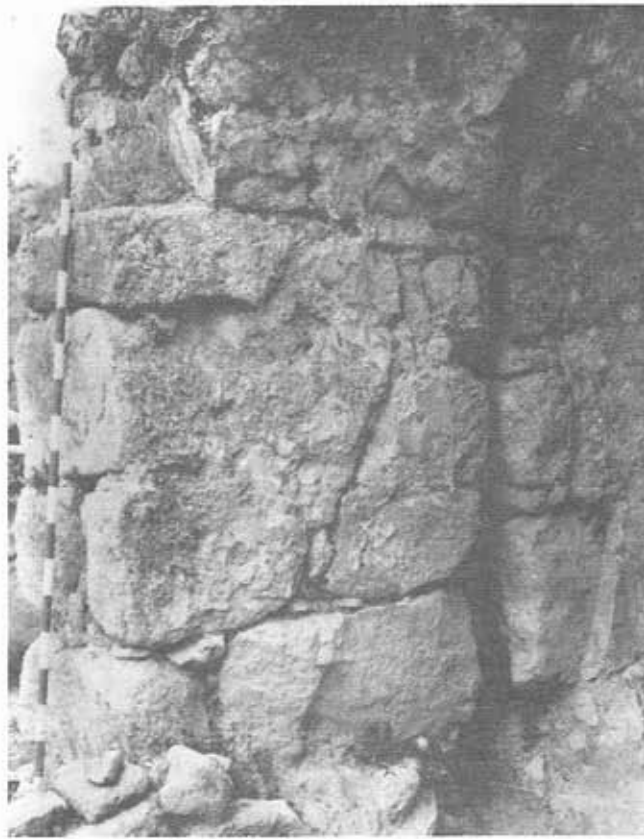
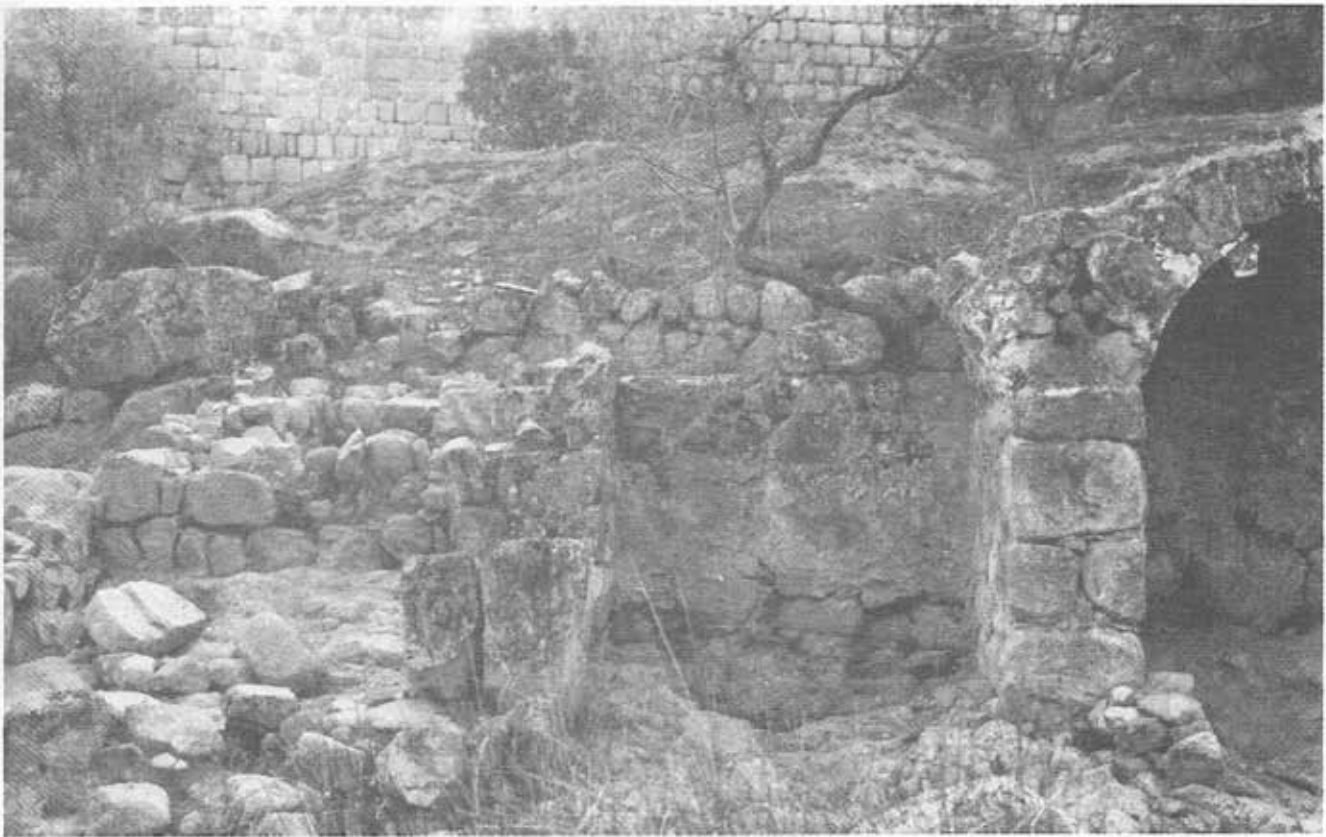
LAM. II 1. Hoquedad abierta en el muro norte del baño caliente para la salida de humo y vapor. 2. Conjunto de las tres salas de los baños: a la izquierda el baño frío, en el centro el templado y a la derecha el caliente.

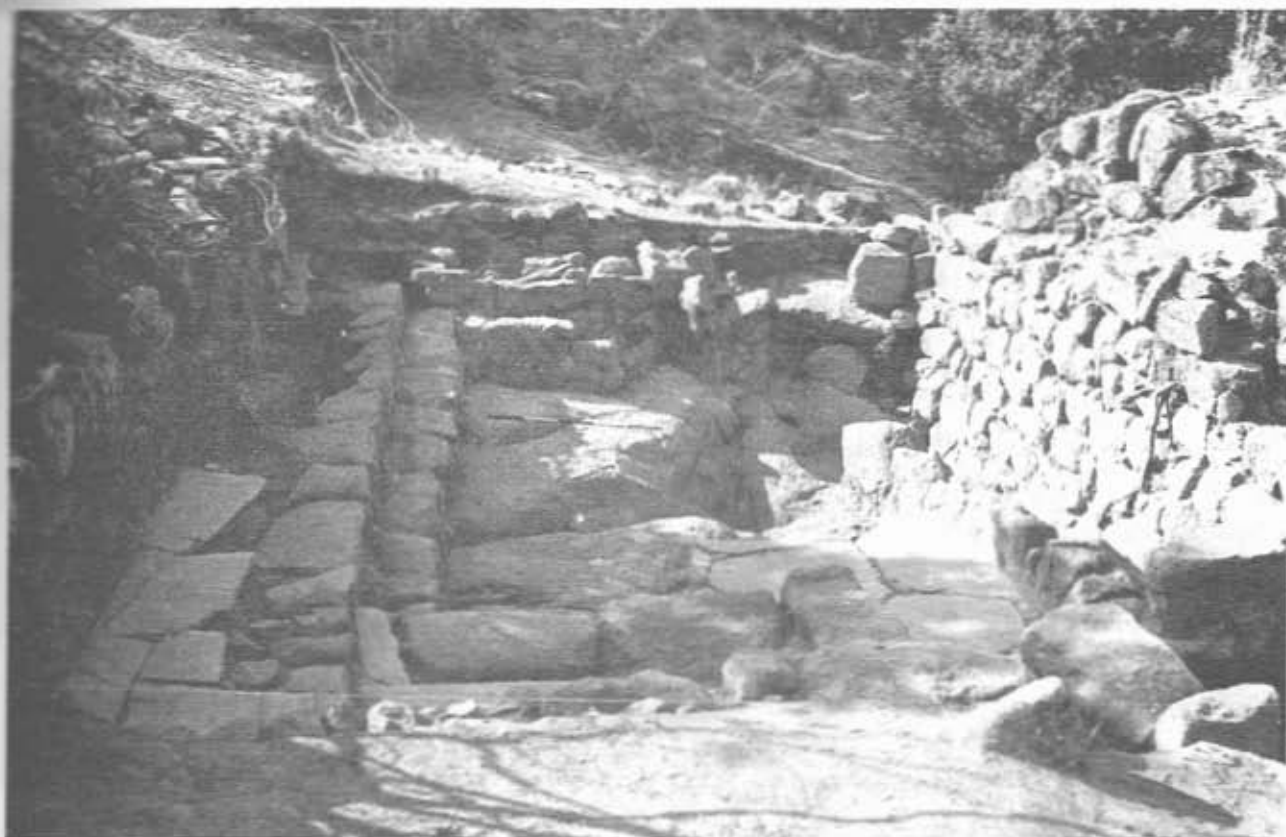
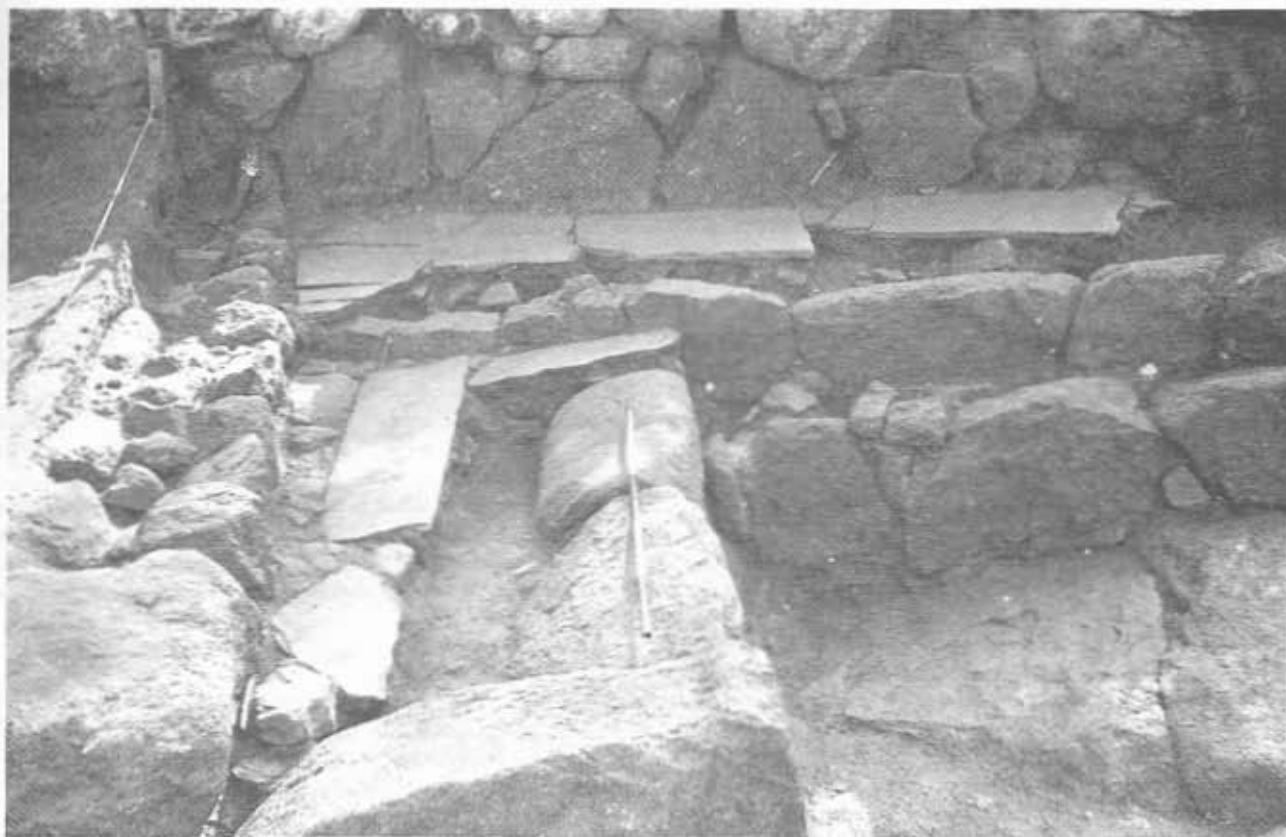
LAM. III 1. Vista de la sala vestuario con el escalonamiento en la parte izquierda; a la derecha, la parte posterior del baño caliente. 2. Detalle del escalonamiento del ángulo norte del vestuario en el que se conservan algunas lajas de pizarra.

El suelo de esta habitación estaría cubierto por grandes lajas de pizarra, de las que se encontraron varias *in-situ* en el cuadrante noroeste (lám. III, 1). Posiblemente las del cuadrante suroeste se perderían en alguna excavación anterior, ya que el terreno superficial de esta zona presentaba un rehundido, como signo de haber sido removido con anterioridad, aunque posiblemente en época ya lejana. A ello también tal vez se deba el que el escalonamiento de esta zona éste tan destruido. Sin embargo, la mitad este de la habitación no tendría ningún tipo de pavimento pues en él aflora la roca que se utilizaría directamente como suelo, al menos en los sectores que presentan más horizontalidad.

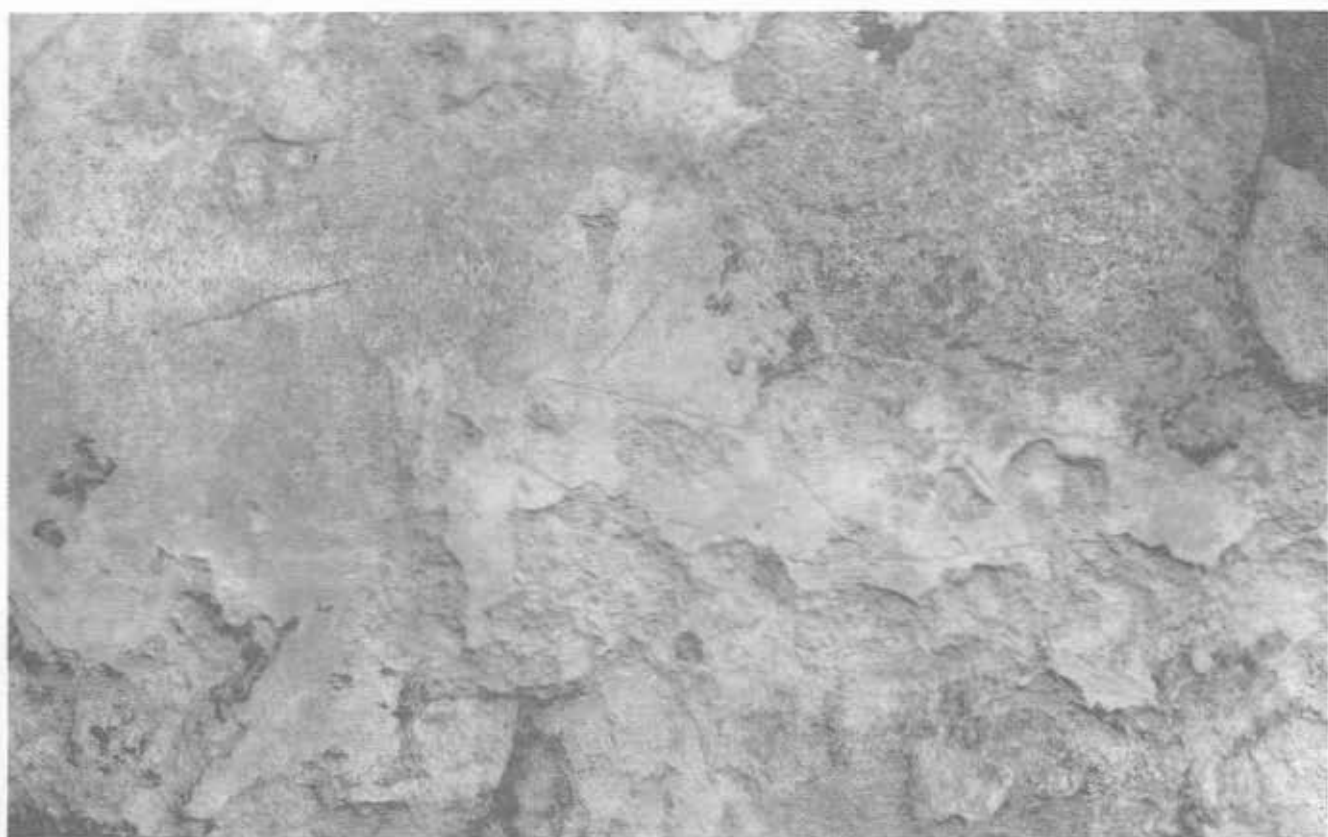
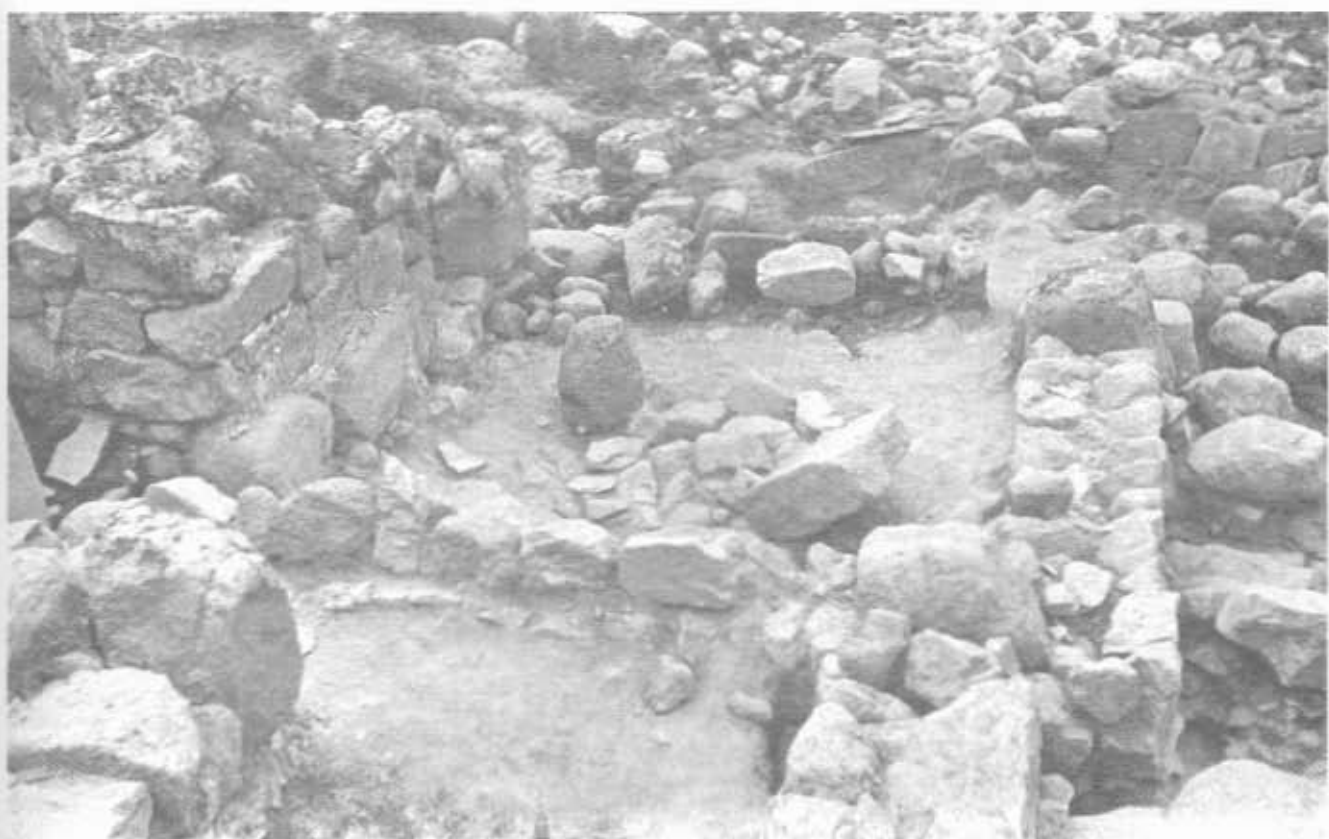
LAM. IV 1. Restos del grafito conservado en el enfoscado del muro sur del baño templado. 2. Vista de conjunto de los restos del baño frío; a la izquierda, el baño templado.

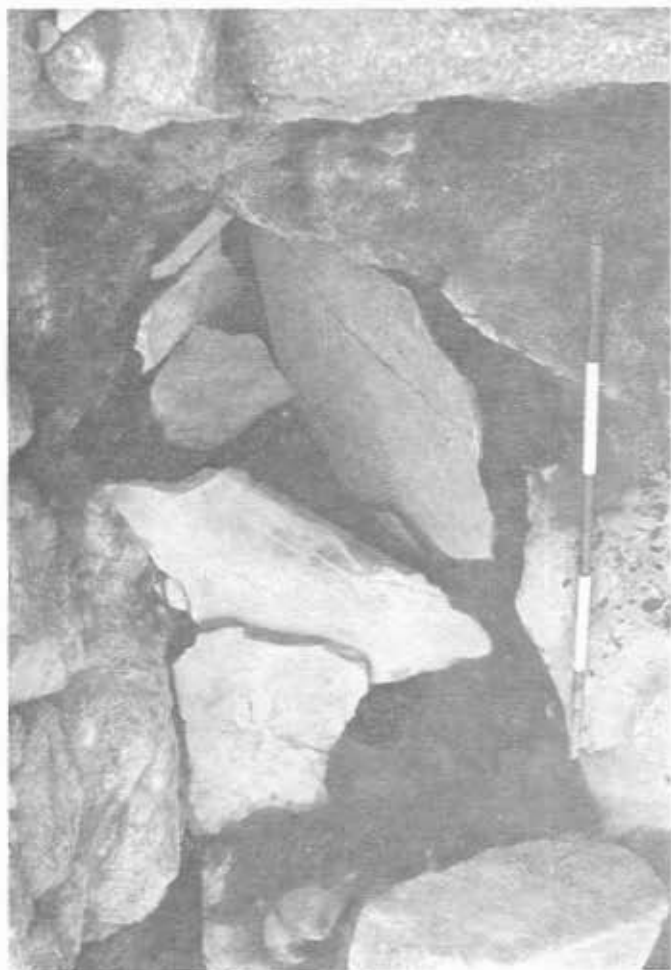
LAM. V 1. Pila tallada en la roca en el ángulo noreste del baño frío, con los restos de pizarras que la cubrían, durante la excavación. 2. La misma pila tras ser totalmente excavada.

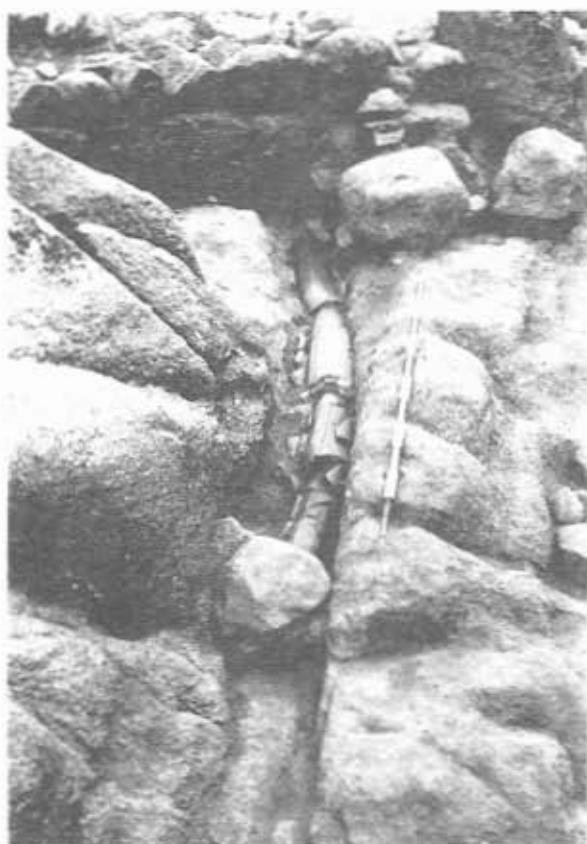
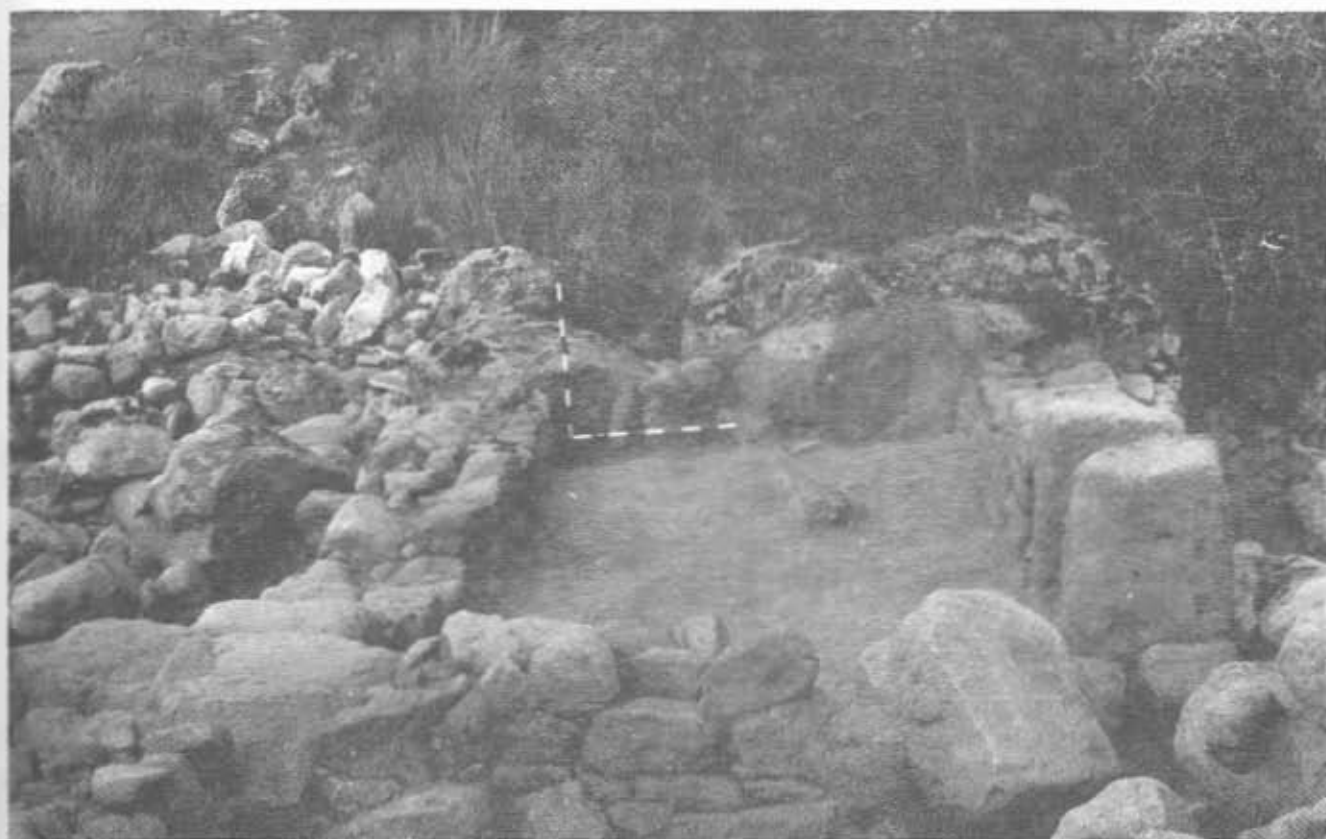
LAM. VI 1. Restos del canalillo de tejas de conducción de agua a la pila del baño frío. 2. Vista de la habitación del sector 9; a la izquierda, el gran derrumbe de piedras del sector 8.
