CIUDAD HISPANOMUSULMANA  
" VASCOS "

EXCAVACIONES EN LA CIUDAD HISPANOMUSULMANA  
DE VASCOS (NAVALMORALEJO, TOLEDO)

CAMPAÑAS 1983-1988

**RICARDO IZQUIERDO BENITO**

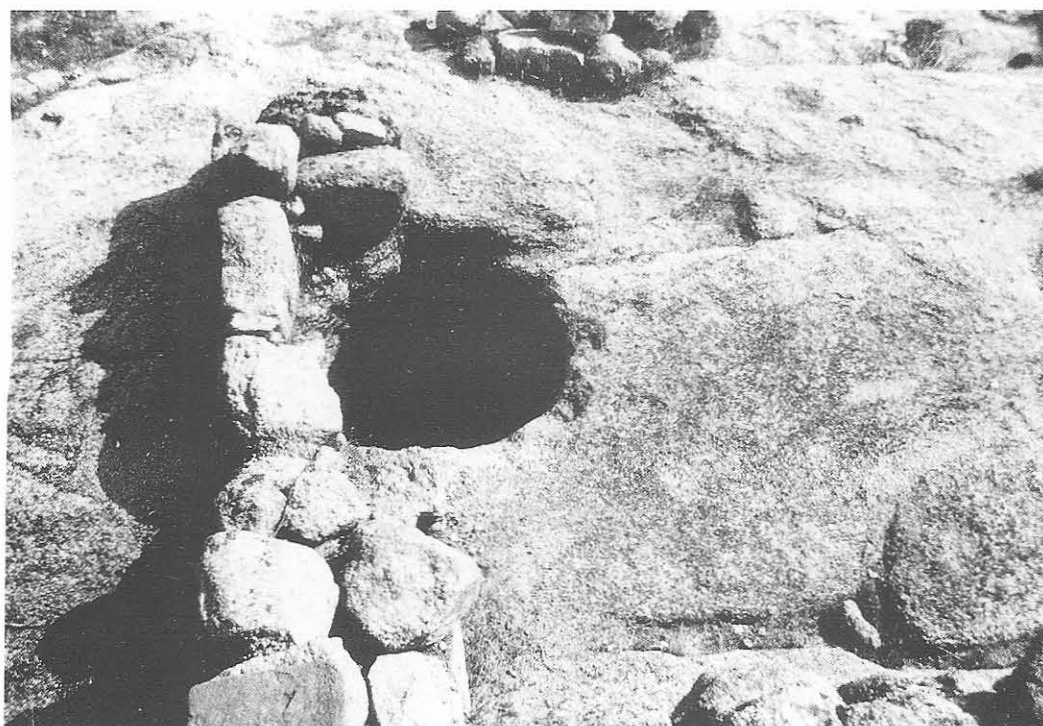
Lám. IV: pozo tallado en la roca de la dependencia 2 del edificio A.

En la parte este de este recinto apareció un pozo tallado en la roca, de 0,75 m de diámetro en la boca y un metro de profundidad, ensanchándose en su parte central (Fig. 4). Está enmarcado por el muro este, junto al que se encuentra adosado (Lám. IV).

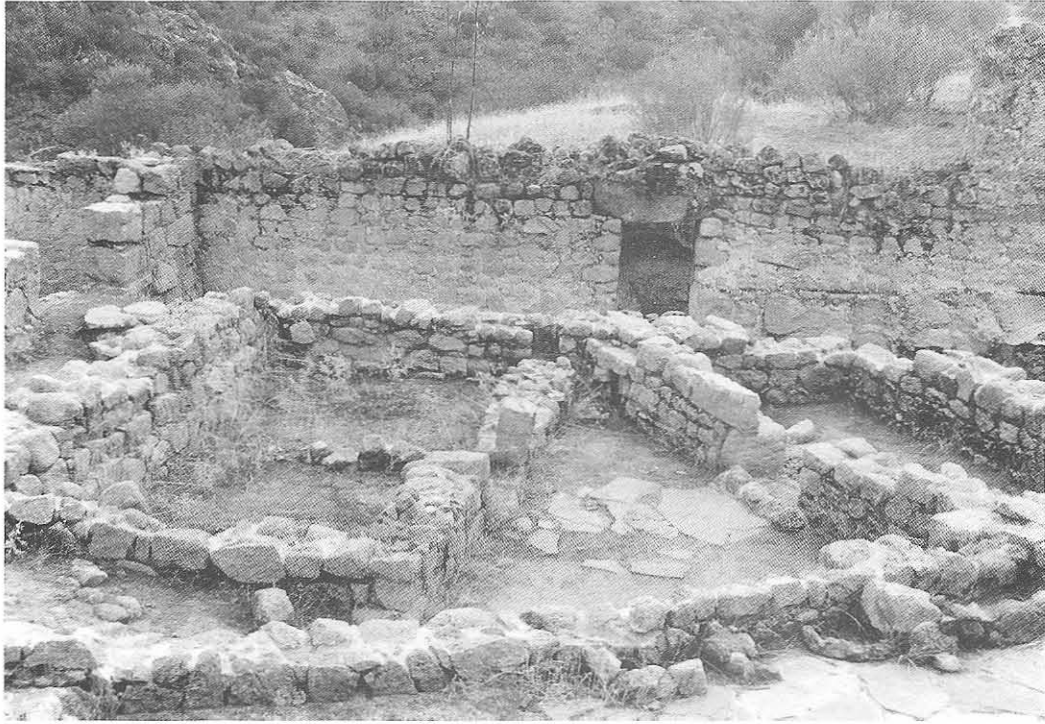
Lám. IX: Vista del edificio B con el patio de planta triangular y las 2 dependencias laterales (la 1 a la izquierda y la 2 a la derecha). Al fondo la muralla y el portillo aparecido.

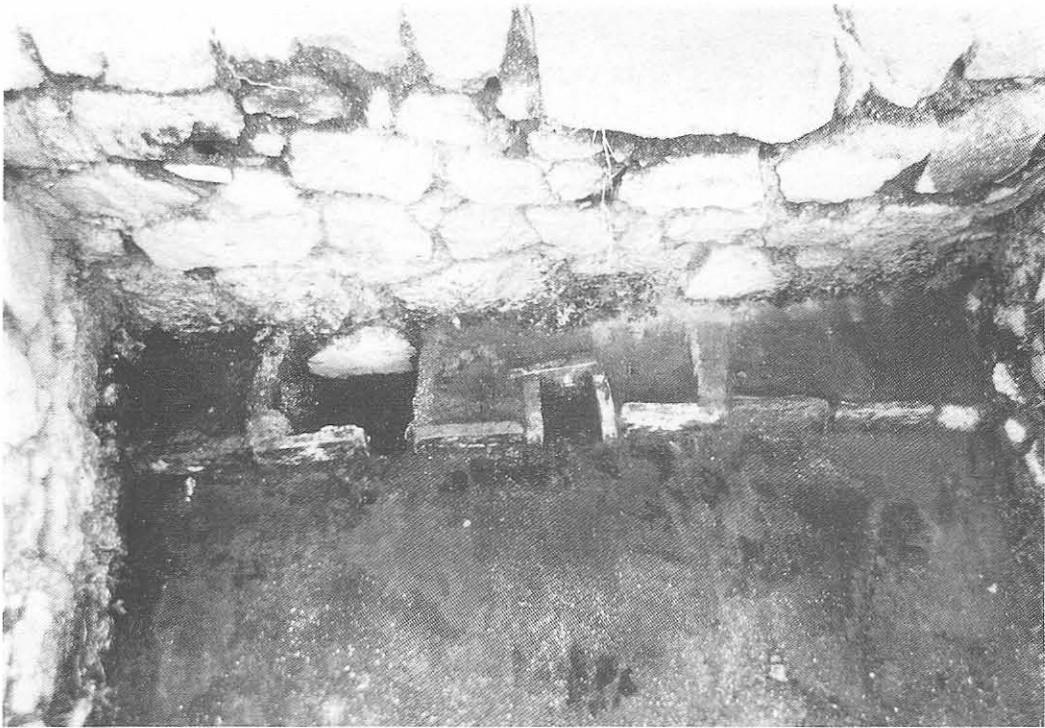
Lám. X: Estructura de ladrillos adosada al muro oeste de la dependencia 2 del edificio B, posibles restos de una cocina.

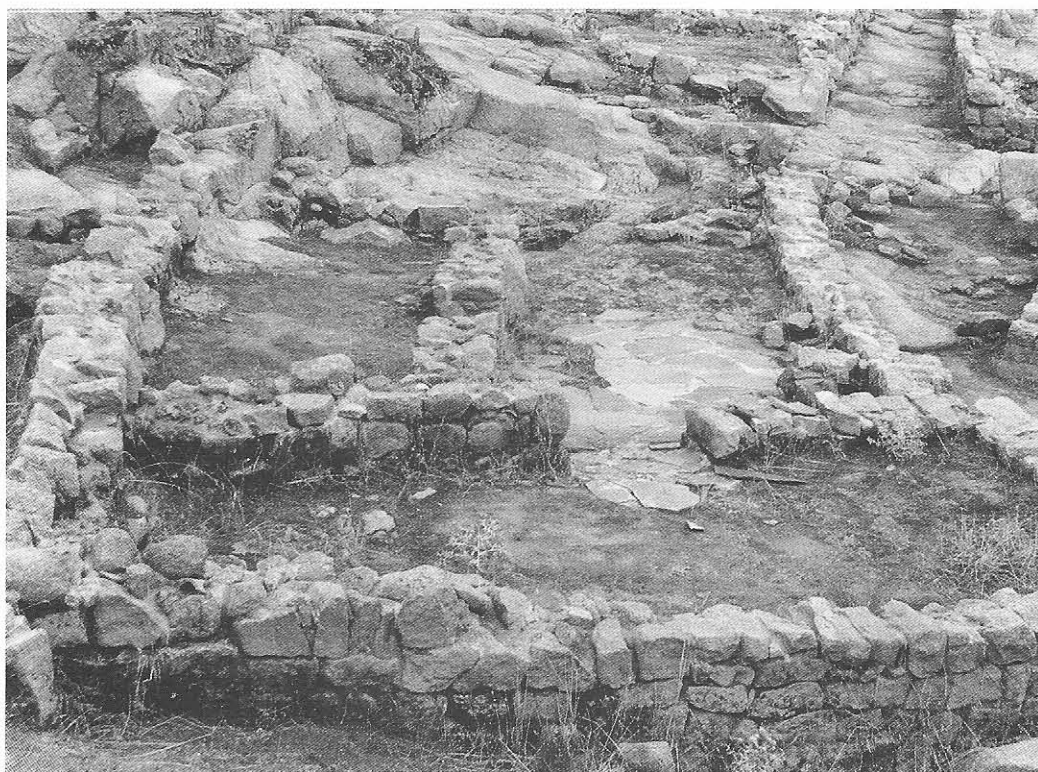
Lám. XII: Vista del edificio C con el patio enlosado con lajas de pizarra.

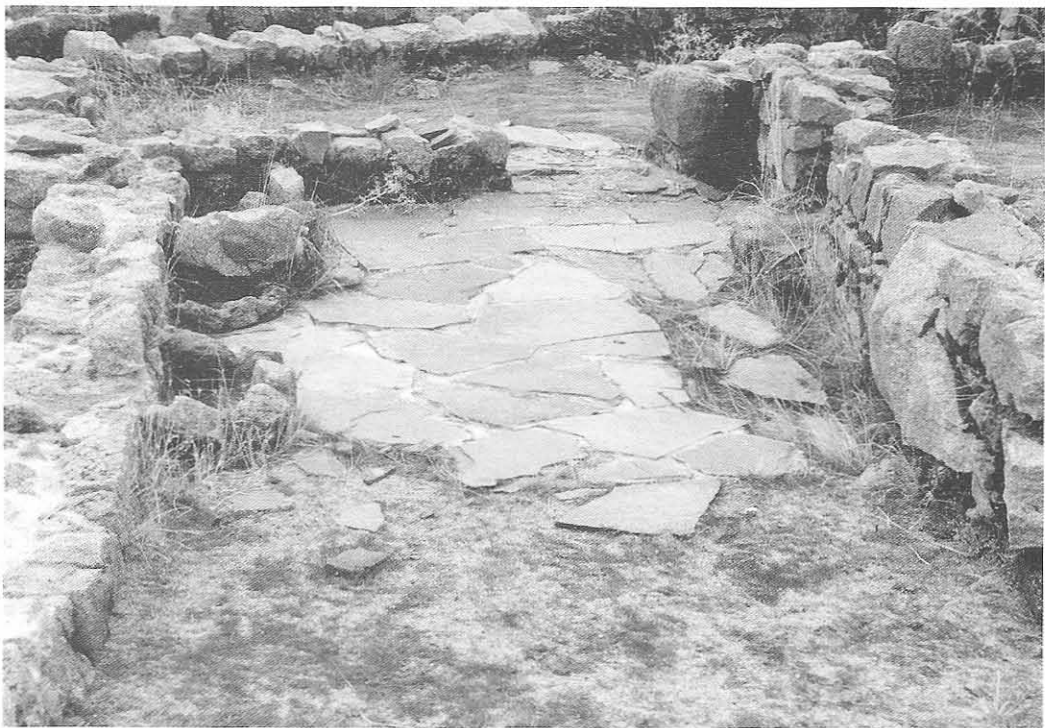
Lám. XVI: Patio del edificio C enlosado con lajas de pizarra. A la izquierda, estructuras semicirculares de piedra, adosadas al muro este.

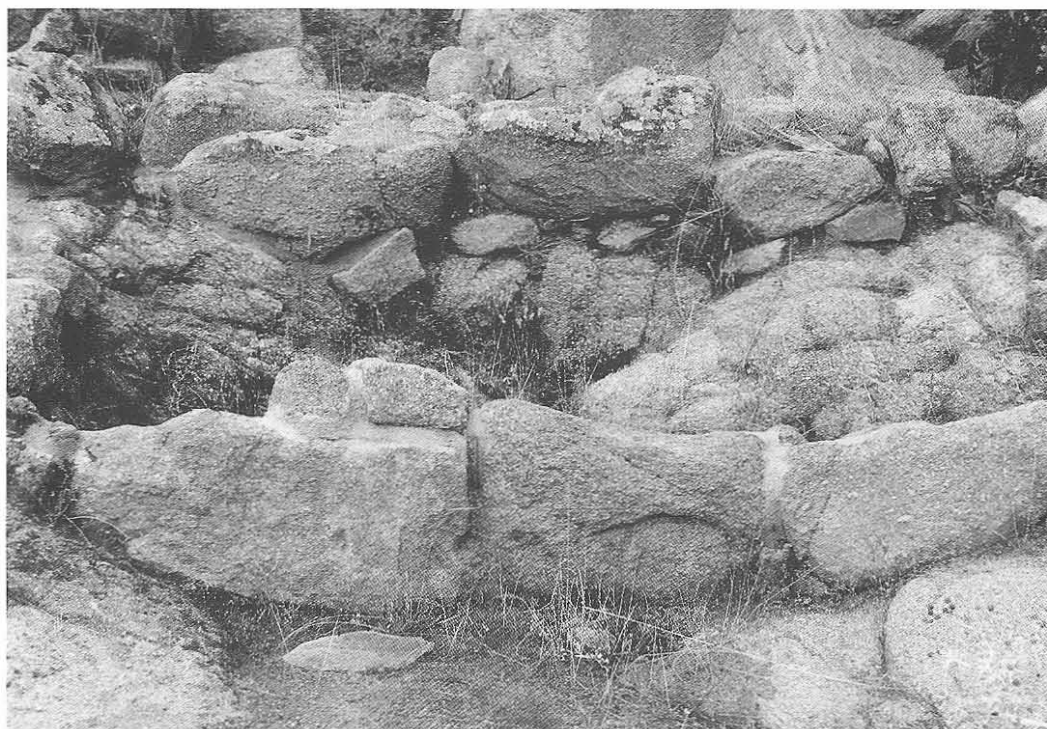
Lám. XVIII: Vista de frente del pilón de la dependencia 2 del edificio D.

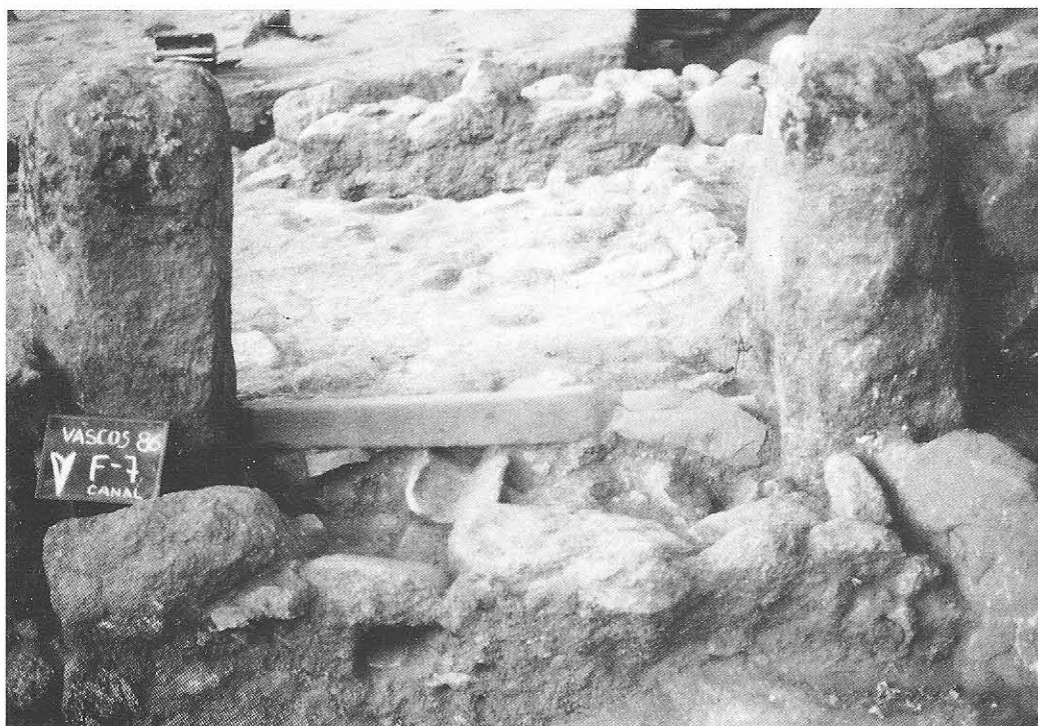
Lám. XX: Puerta de entrada a la dependencia 1 del edificio G, con sendas jambas monolíticas. En el umbral, teja colocada para permitir la evacuación de aguas desde el interior al patio.

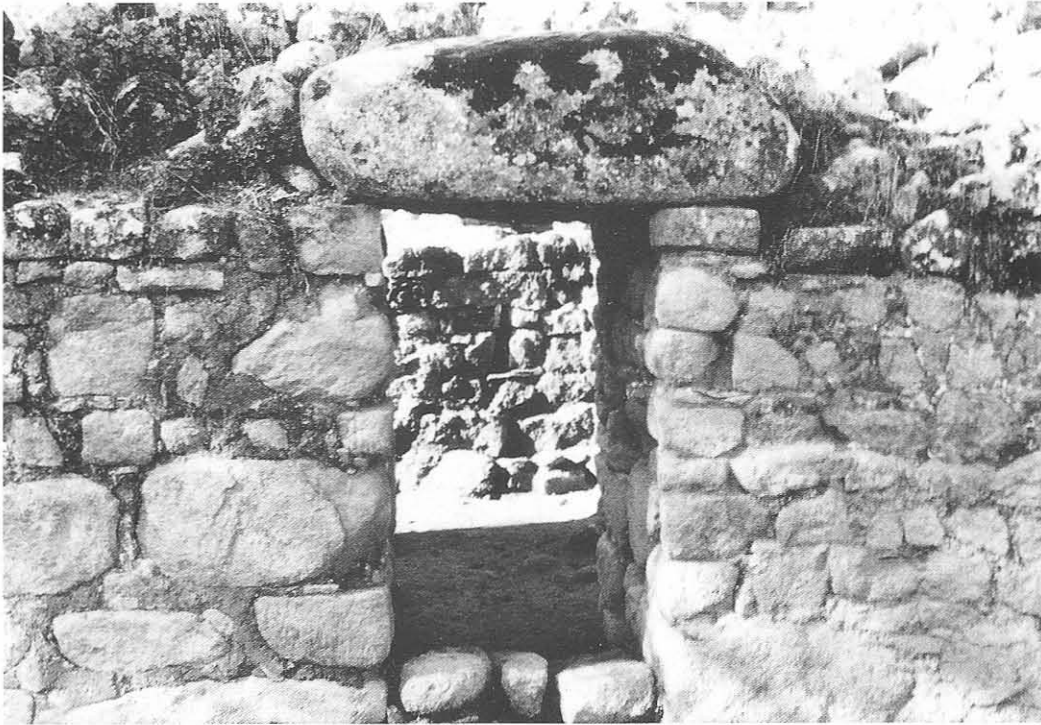
Lám. XXIII: Vista exterior del portillo aparecido, con un gran dintel monolítico.
