EXCAVACIONES EN LA ALCAZABA DE VASCOS (NAVALMORALEJO, TOLEDO).

Ricardo Izquierdo Benito

Jorge de Juan Ares

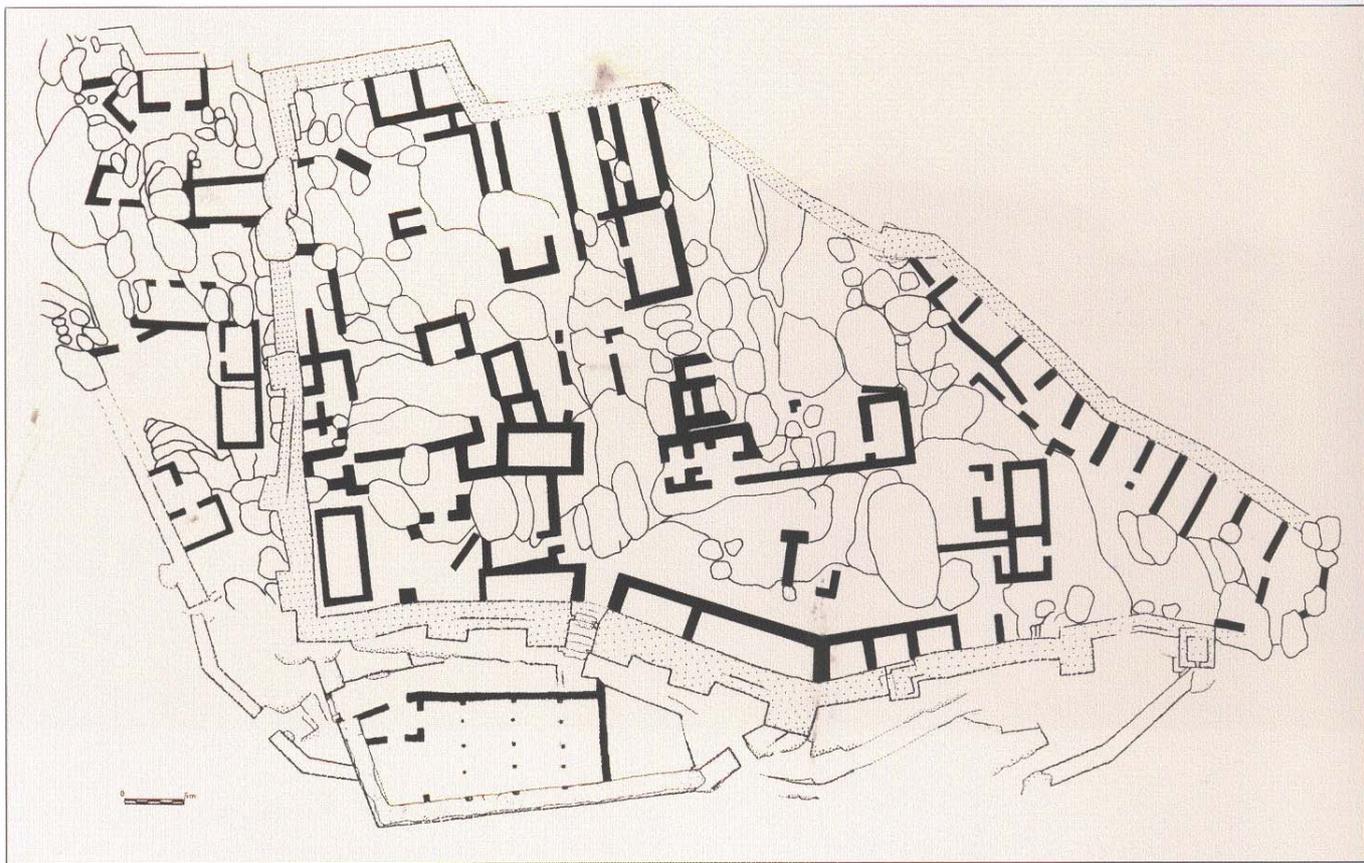
Figura 3. Plano de la alcazaba después de su excavación.

El complejo arquitectónico que constituye la alcazaba de Vascos tiene una superficie aproximada de 0,32 has, lo que supone un 4% de todo el recinto urbano ya que la *madina* ocupa unas 8 has. Está formado por varios recintos, que se fueron añadiendo o modificando, en diferentes momentos, según la coyuntura política. Para su análisis espacial, diferenciamos el recinto principal, el superior, de los que, por su ubicación, podemos considerar como recintos exteriores, tales como los accesos, la barbacana y el barrio anejo (*fig. 3*).

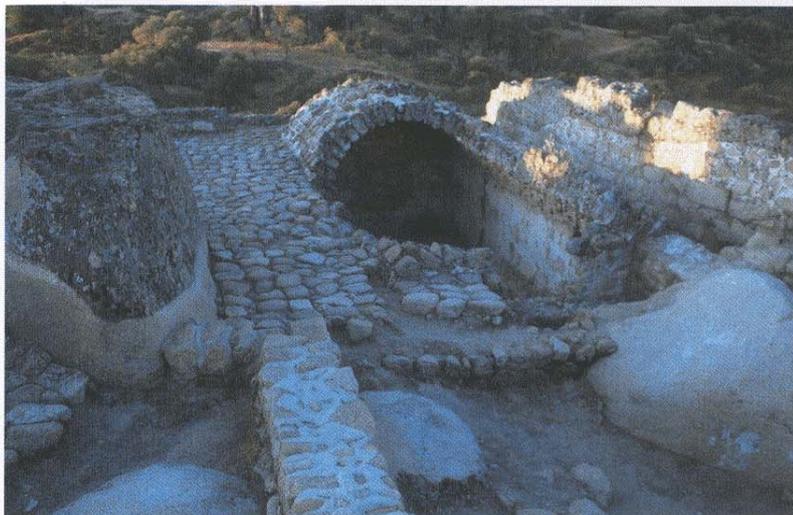
Antes de su excavación en el interior del recinto principal no se observaban superficialmente restos de construcciones, excepto un aljibe cubierto con bóveda de cañón de sillarejo, localizado en el ángulo suroeste (*fig. 4*). Es una construcción subterránea hasta el nivel del arranque de la bóveda, de tal manera que exteriormente sólo ésta era visible. El agua de lluvia caía sobre un empedrado que tiene alrededor, desde el cual, por dos oquedades abiertas en cada lado, vertía al interior del aljibe. Su boca posiblemente se encon-

Figura 4. Aljibe del recinto principal.

traría en el lado norte. Este aljibe tiene unas medidas de 7 m de largo, por 3,05 m de ancho y 2,60 m de altura hasta la clave del arco de la bóveda. Su capacidad sería de unos 37 m³.

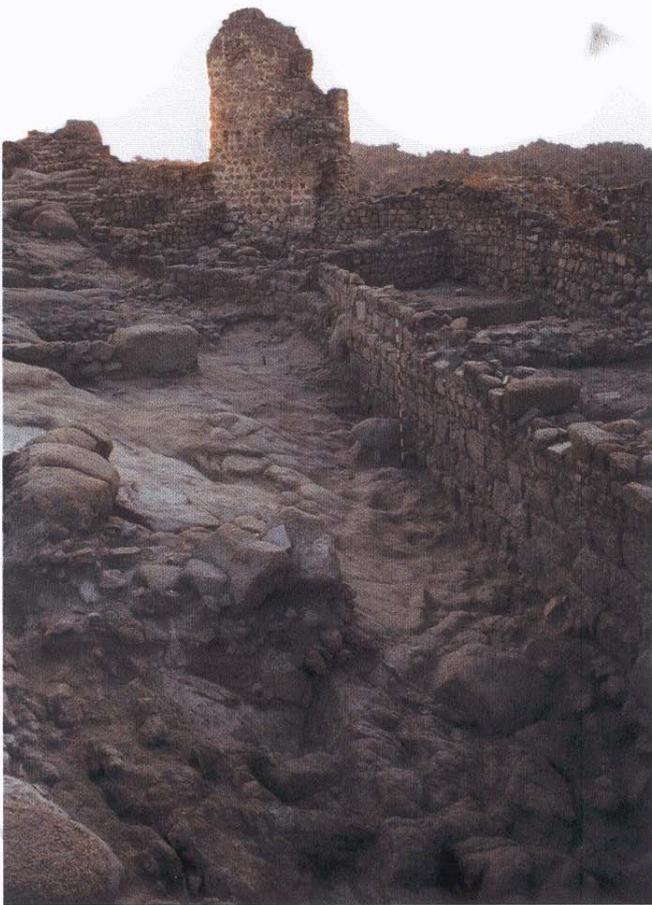
Figura 5. Dependencias adosadas a la muralla en el interior del recinto principal.

Una vez excavado todo este recinto han salido a la luz los restos de diversas edificaciones cuya funcionalidad es difícil poder precisar, encontrándose, además, bastante destruidas por los expolios que la alcazaba debió de sufrir en épocas posteriores. Se trata de pequeñas dependencias individualizadas que, al encontrarse en un espacio con funciones eminentemente militares, cabe pensar que habrían podido servir para albergar a la tropa allí establecida y como zonas de almacenamiento de víveres y pertrechos (*fig. 5*). Es posible que el pequeño complejo que se localiza en la parte central, pudiese haber correspondido a la vivienda del gobernador. El edificio alargado adosado a la muralla en su tramo sur, por su forma, pudo haber servido para desempeñar funciones “oficiales”.

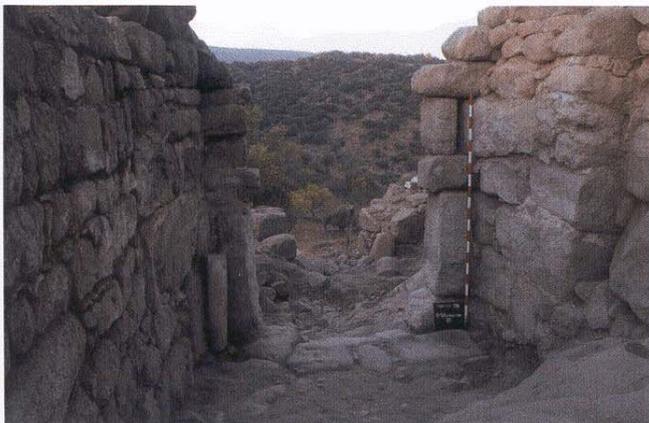
Frente a esta puerta se encuentra otra, de 1,66 m de ancho, en un nivel más alto. Presenta una construcción más cuidada. Sus jambas están también constituidas por bloques tallados superpuestos, llegando a alcanzar una altura conservada de más de dos metros. La parte superior ha desaparecido aunque posiblemente sería con arco de herradura como parecen confirmar los restos conservados (*fig. 6*). El umbral está formado por bloques de piedra alisados, en los que se conservan las huellas de las quicialeras. De esta segunda puerta arranca la rampa que conduce hasta los escalones de la puerta de entrada al recinto principal. Tiene una longitud de unos 16 m y una anchura media de unos 2,40 m. En algunos tramos su suelo era la propia roca mientras que en otros era de rellenos de tierra para nivelar los desniveles de aquélla. El primer recinto servía de protección avanzada al núcleo principal de la alcazaba: era preciso tener que pasar por él para, tras subir por la rampa, poder acceder a aquél. Y además había que cruzar dos

Figura 6. Puerta de acceso previa al recinto principal.

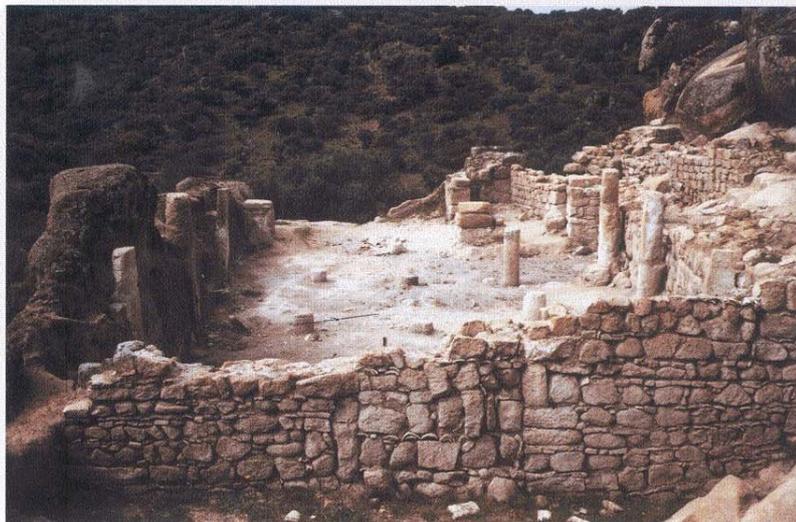
Sin embargo, cuando se excavó toda esta zona, en vez de encontrarnos con el suelo de ese patio de armas, nos encontramos, sorprendentemente, con los restos de lo que resultaría ser una mezquita. Se trata de un edificio de planta trapezoidal, compuesto por tres dependencias: un zaguán, un patio para las abluciones y la sala de oración. Tiene una longitud máxima de 20,50 m y su anchura aumenta desde los 7,10 m de su lado este hasta los 8,35 m del lado oeste de la sala de oración, para luego volverse a estrechar algo. Su superficie total es aproximadamente de 150 m² (fig. 7).

Figura 7. Restos de la mezquita construida en la barbacana.

La sala principal o de oración, tiene 14,65 m de largo en el muro sur de tapial que funciona como *qibla* y 7,10 m de ancho en su parte este y 8,35 m en la oeste. Está constituida por 4 nave longitudinales y otras tantas transversales, configurando 16 espacios interiores, separados por columnas en la parte central –de las que se han conservado algunos fustes– y pilares adosados a los muros norte y sur (en éste en huecos abiertos en el muro de tapial de la primitiva barbacana). Estas columnas y pilares sostenían arcos de herradura contruidos con ladrillos de gran tamaño, que presentaban un falso dovelaje pintado en blanco y rojo. El *mibrab*, de forma semicircular, de unos 0,96 m de diámetro, se encuentra tallado en el tapial del muro sur y originariamente habría presentado una decoración interior de molduras de cal. Todo el interior de la mezquita debió de estar recubierto de un enlucido de cal y en algunas zonas, tal vez zócalos, pudo haber presentado alguna decoración pintada en color rojizo. El suelo también era de cal.

En el muro este de la mezquita se pueden observar los restos de una puerta tapiada, de 1,55 m de vano (*fig. 7*). Posiblemente corresponde a un primitivo acceso que se realizaría originariamente por aquel lado, y que quedó anulado tras alguna reforma o, lo más seguro, cuando
