# ARQUEOLOGÍA DE CASTILLA-LA MANCHA

## UN EDIFICIO SIGNIFICATIVO EXCAVADO EN LA CIUDAD HISPANOMUSULMANA DE VASCOS (TOLEDO)

Este complejo se encuentra en una de las vaguadas que se forman en la parte baja del cerro de la alcazaba, al sur de la pequeña mezquita que se excavó hace unos años. Se localiza en el cuadrante noreste (área 0/4) del interior de la ciudad (Fig. 1). La excavación de esta zona se comenzó en el año 2000, mientras se seguían realizando los trabajos arqueológicos en la alcazaba. Durante algunas campañas se mantuvieron los trabajos simultáneamente en ambos lugares. Una vez quedaron concluidos los de la alcazaba, toda la actividad se concentró en esta zona, en la que se continuó trabajando hasta el año 2005 (Fig. 2). Es de señalar que la realización de estos trabajos, durante cuatro meses cada año, se llevó a cabo con la participación de un personal contratado por la Consejería de Cultura a través de un convenio con el Sepecam.

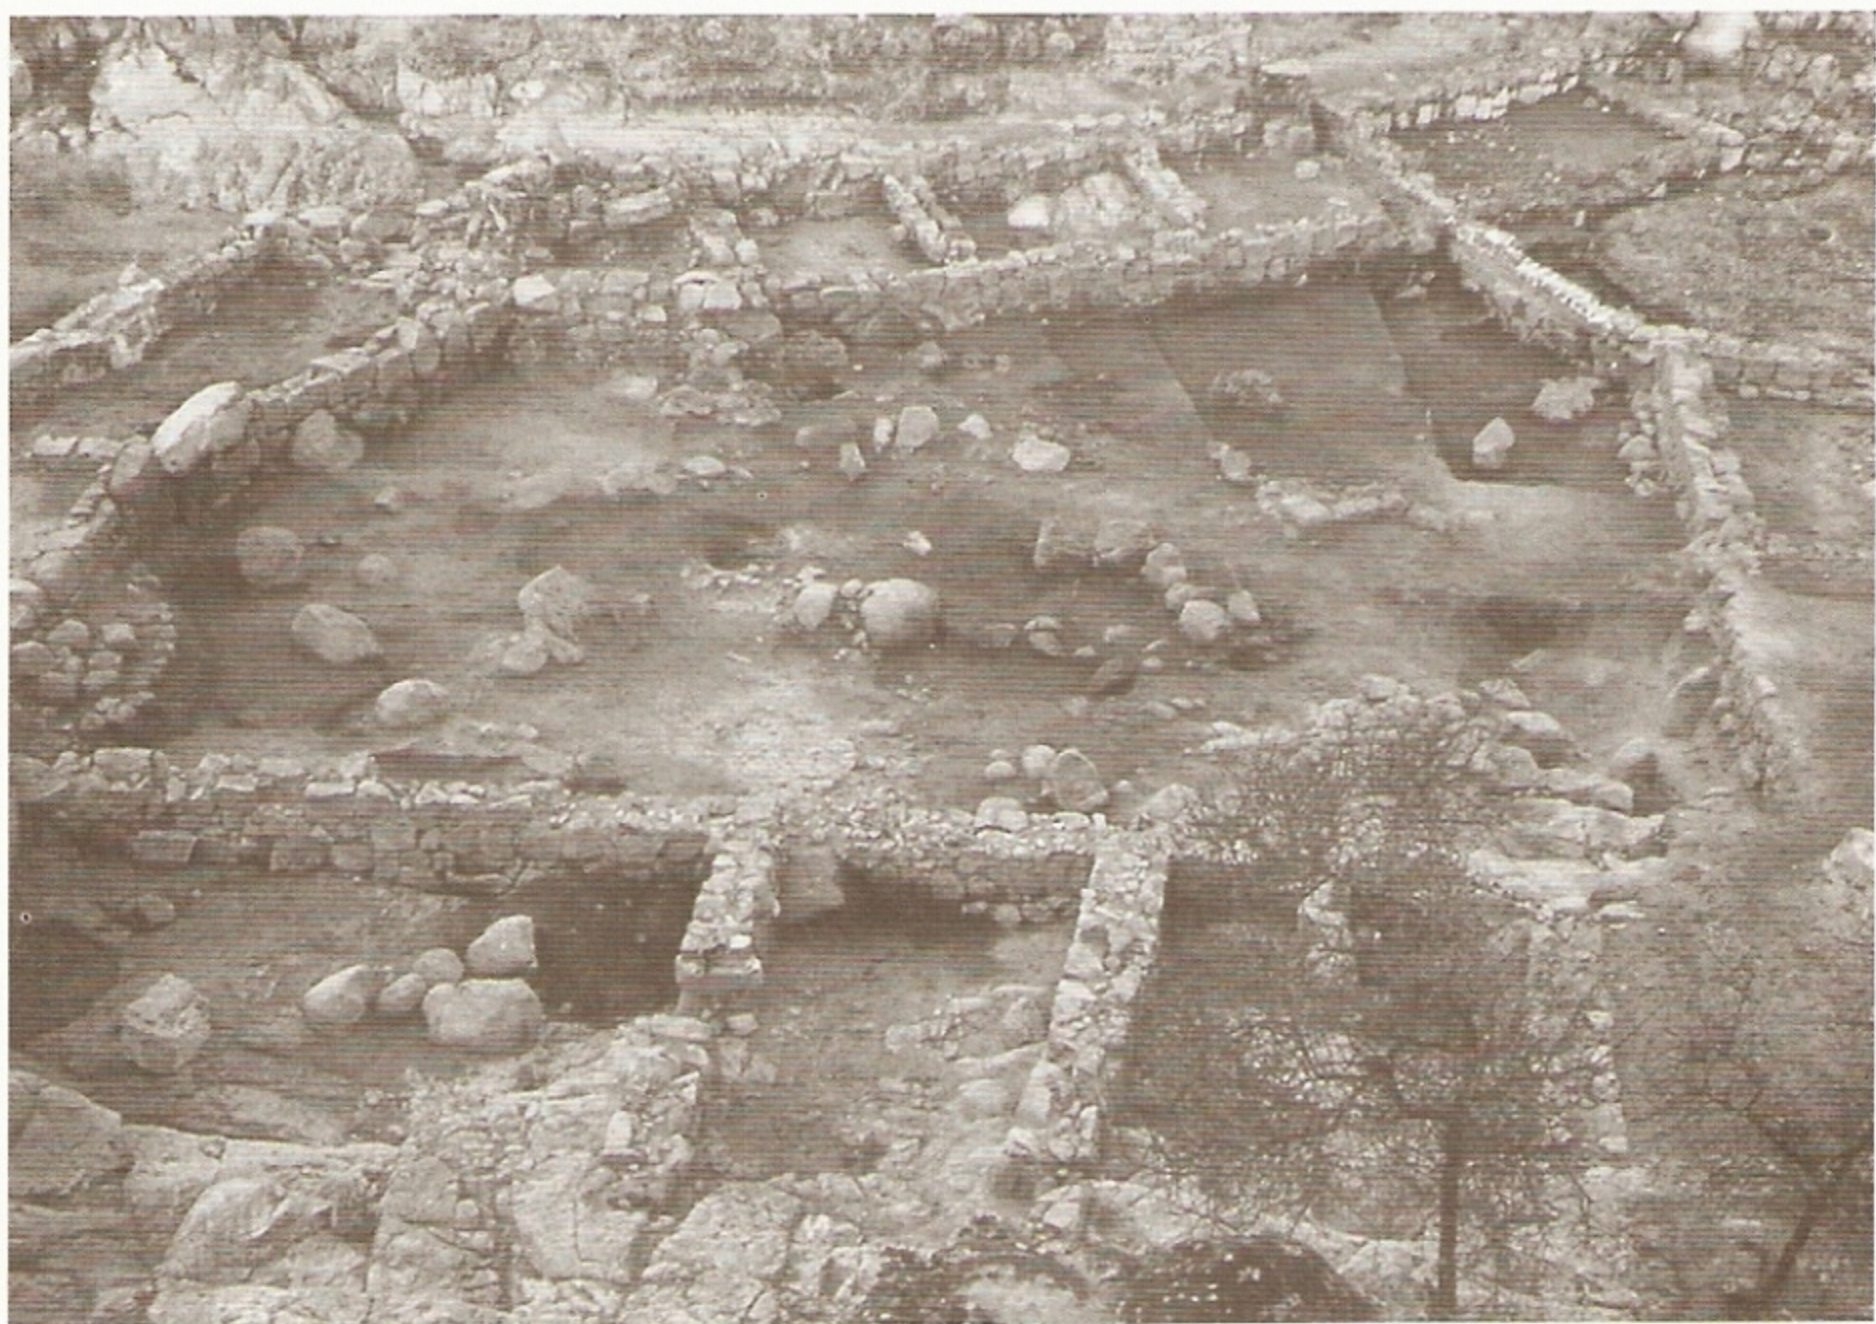
Fig. 5. Vista del conjunto del edificio una vez excavado.

Al final de los mismos quedaron al descubierto toda una serie de elementos urbanísticos del entramado de la ciudad, tales como dos calles –una de ellas empedrada- y un conjunto de restos arquitectónicos correspondientes a diferentes edificios, entre los que destaca uno por su amplitud y las características de su configuración espacial, y es en el que nos vamos a detener (Fig. 3). Se compone de un patio central de gran extensión, y un total de 9 dependencias ubicadas en sus lados este, sur y oeste. La entrada a este complejo muy posiblemente se realizaría por la parte suroeste, a través de un acceso que es la única zona que todavía se encuentra sin excavar (Fig. 4). Al exterior, el conjunto está delimitado en sus lados oeste y sur por sendas calles, en su lado norte por lo que parecen ser varias viviendas, y en su lado este por una gran elevación de roca que, por sus características, en su momento pudo muy bien haber servido como un punto de vigilancia en el interior de la propia ciudad (Fig. 5).

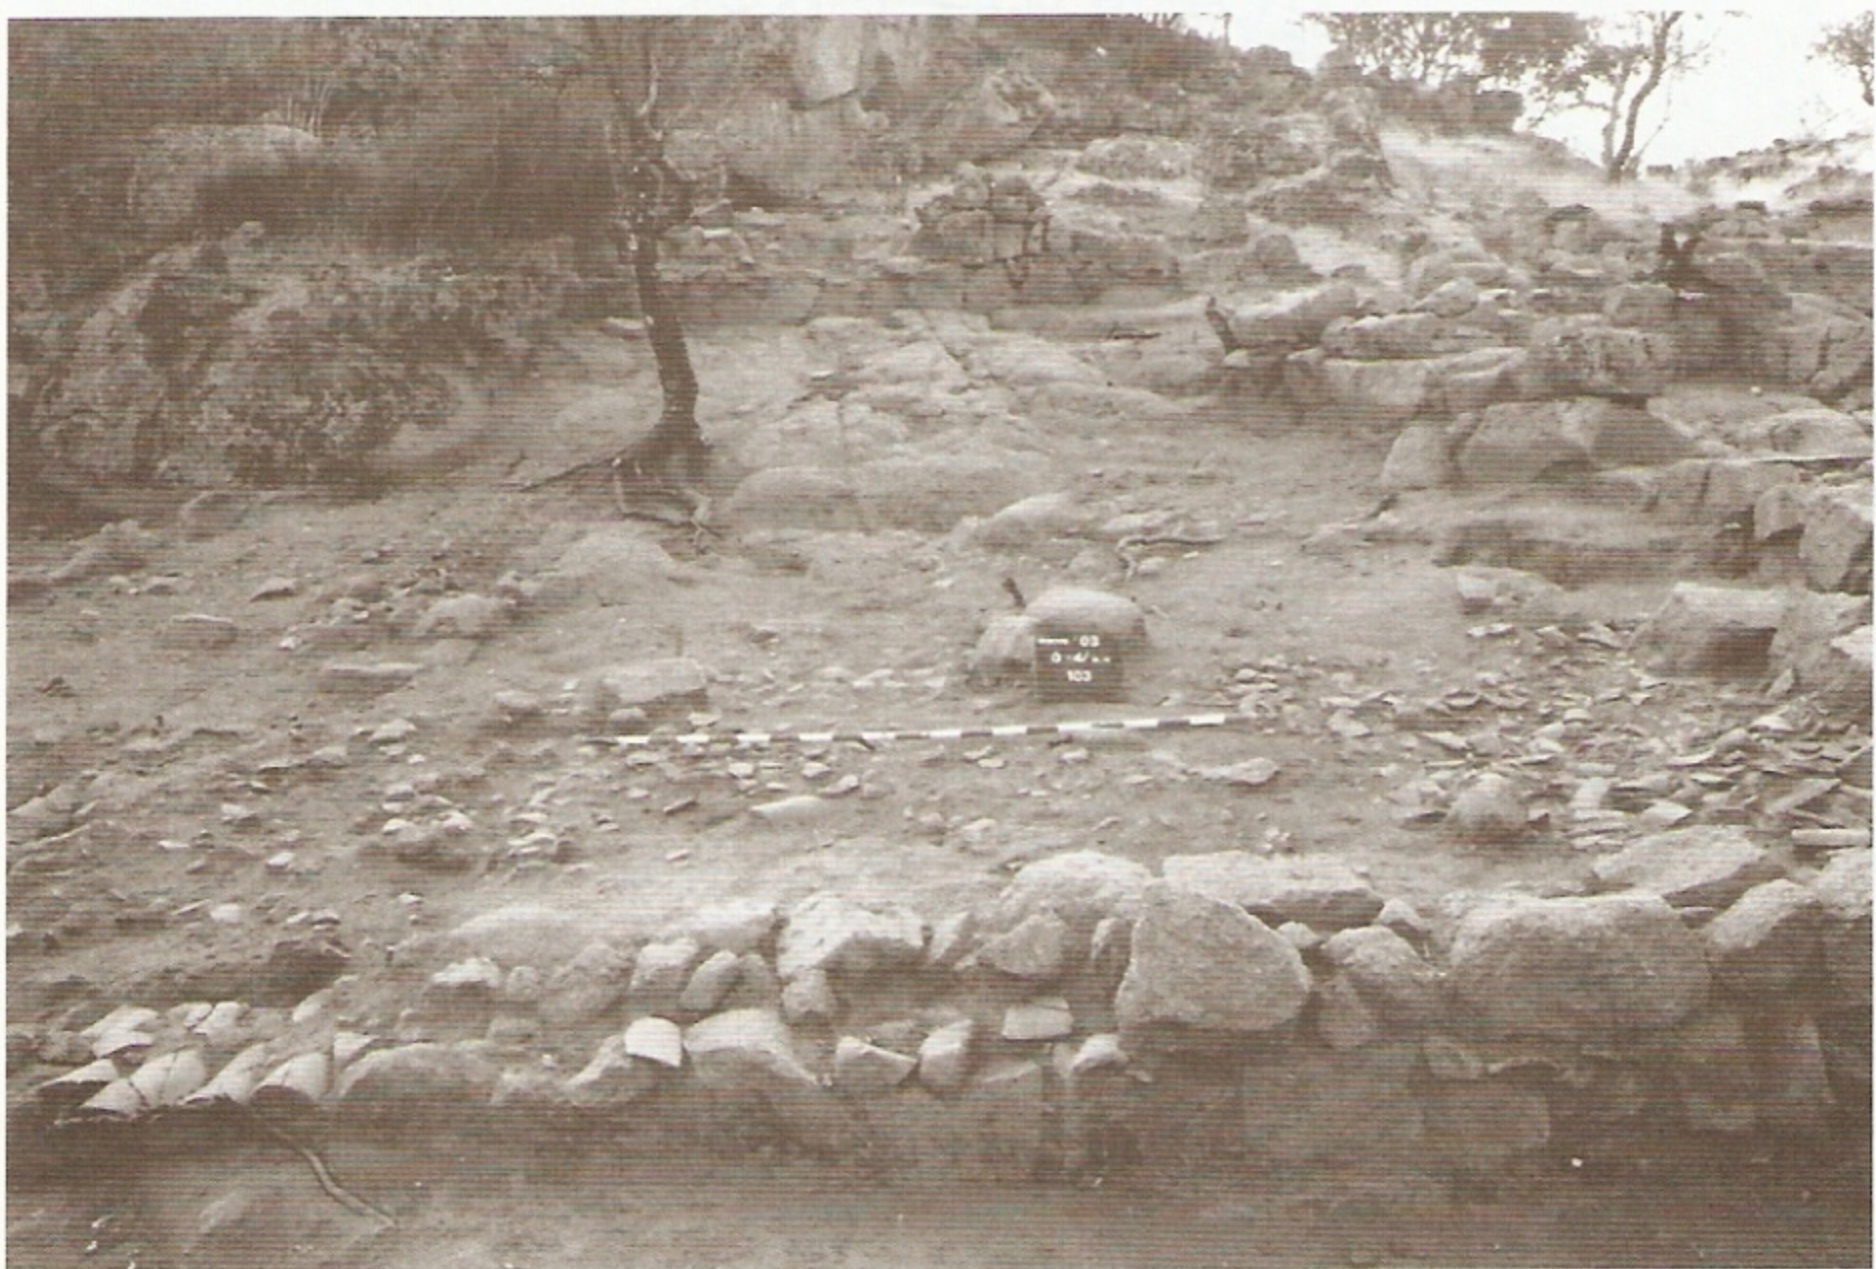
Fig. 6. El recinto 3 en proceso de excavación

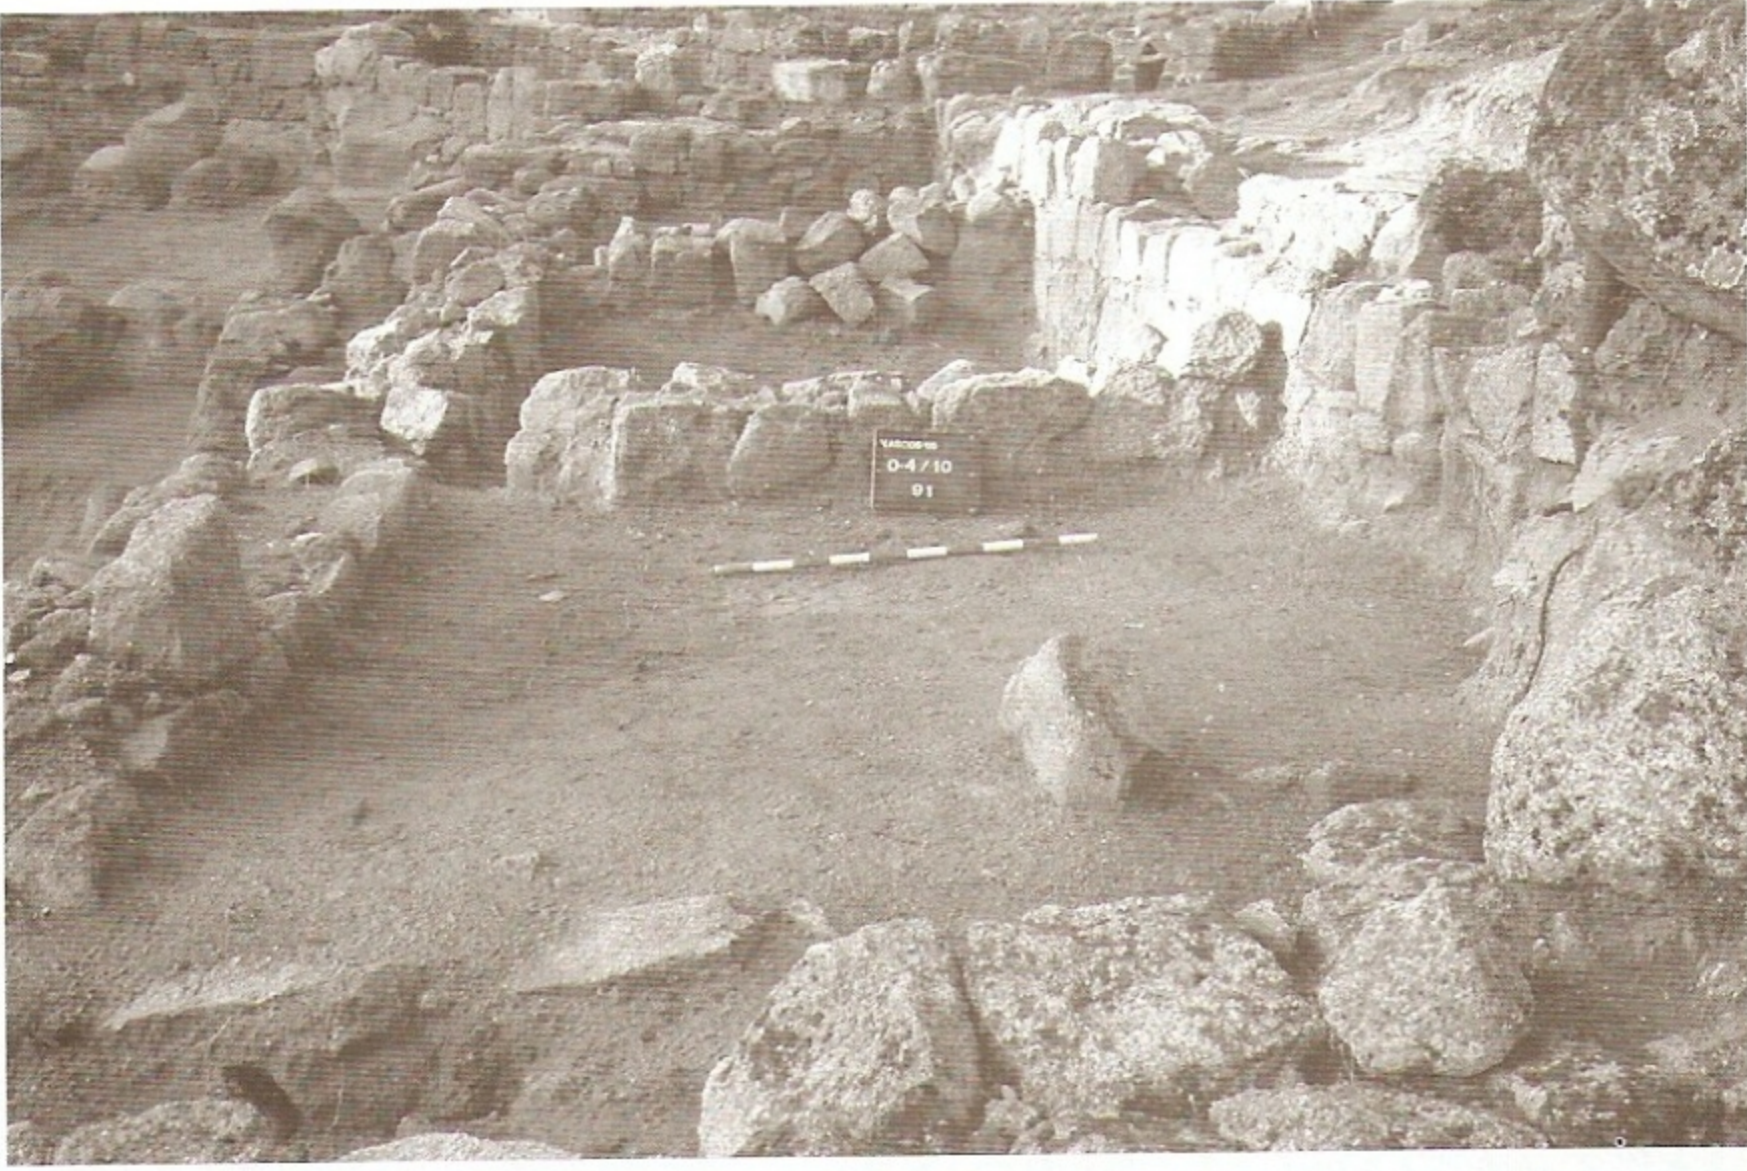
Fig. 7. Vista del recinto 9. Al fondo los recintos 7 y 8.

**Recinto 9:** corresponde a otro espacio similar al anterior, también de 3,20 m de largo por 2,30 de ancho, estando delimitado al norte por un recinto perteneciente a otro edificio contiguo, al este por el gran patio, al sur por el recinto 8 con el que comparte muro y al oeste por la calle (fig. 4). Se excavó hasta llegar al nivel del suelo original de la habitación. Como en el caso de los dos anteriores, tampoco parece que tuviese puerta de acceso (Fig. 7).

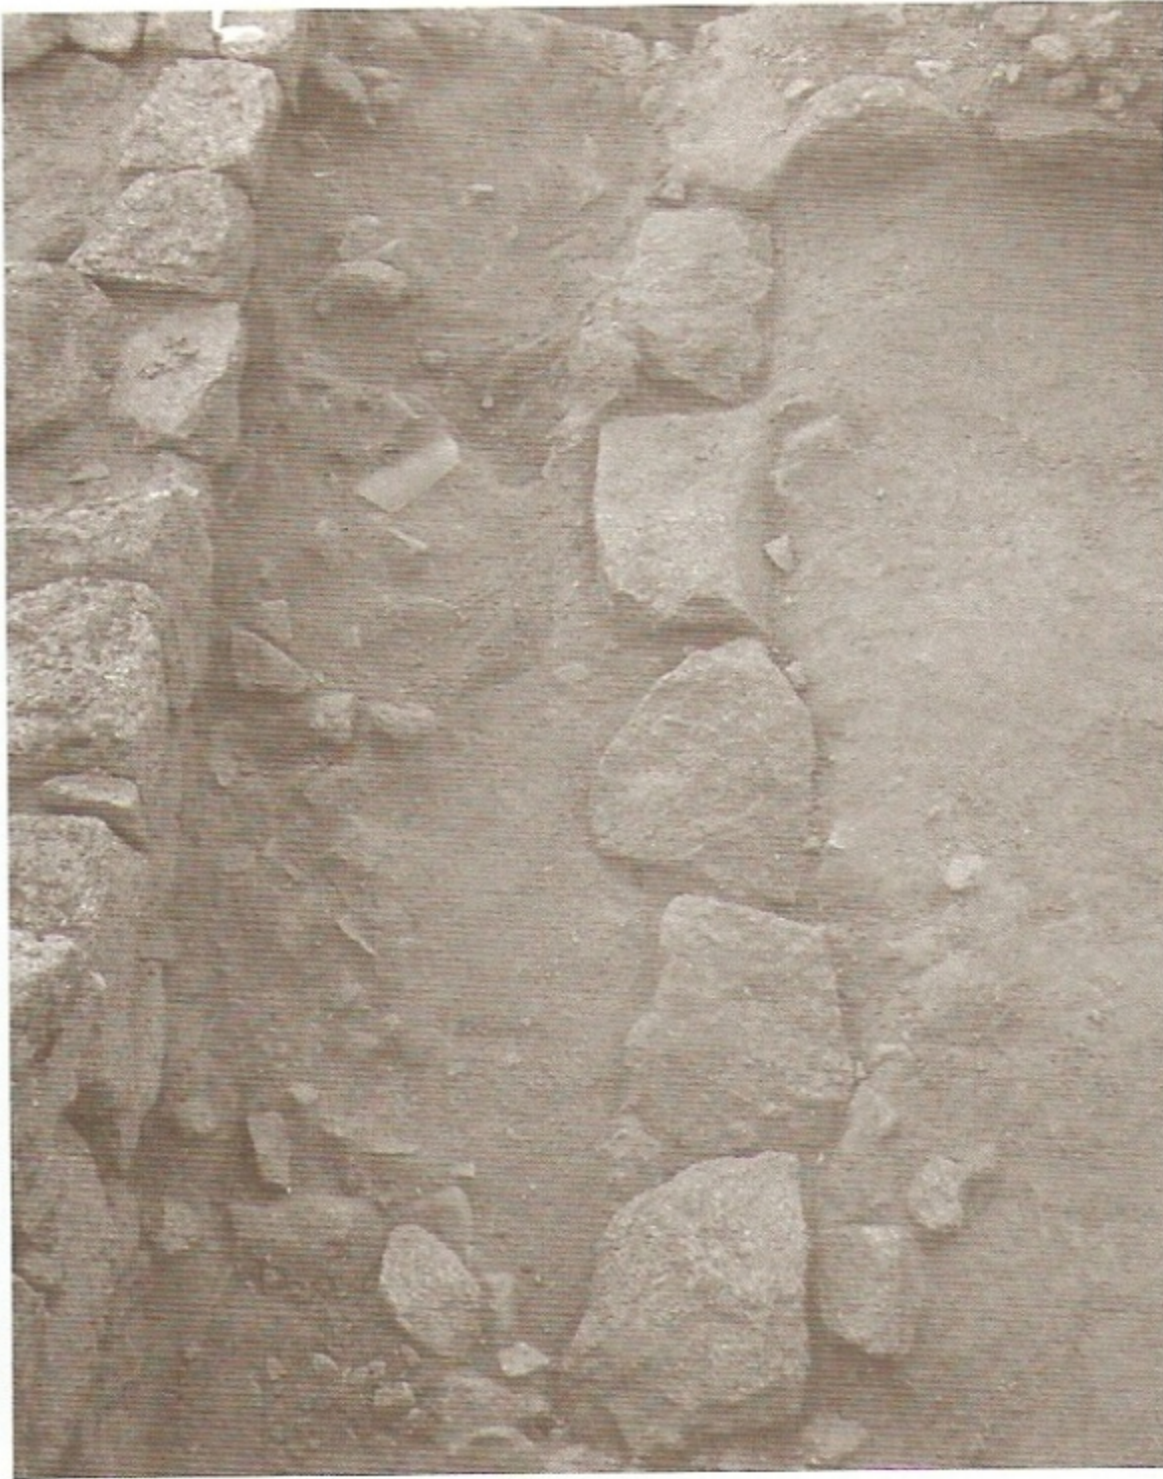
Fig. 8. Canalización, en proceso de excavación, del recinto 9.

Es de destacar que, a través de este recinto, y mediante una canalización de dirección oeste-este, adosada a su muro norte y construida con piedras al nivel del suelo, se desaguaba al gran patio el agua de lluvia que se concentraba en la calle (fig. 8). La boca de entrada se abre en el muro oeste y el agua, tras circular por la canalización, caería al patio pues la abertura de salida se encuentra a una mayor altura de lo que era el suelo del mismo.

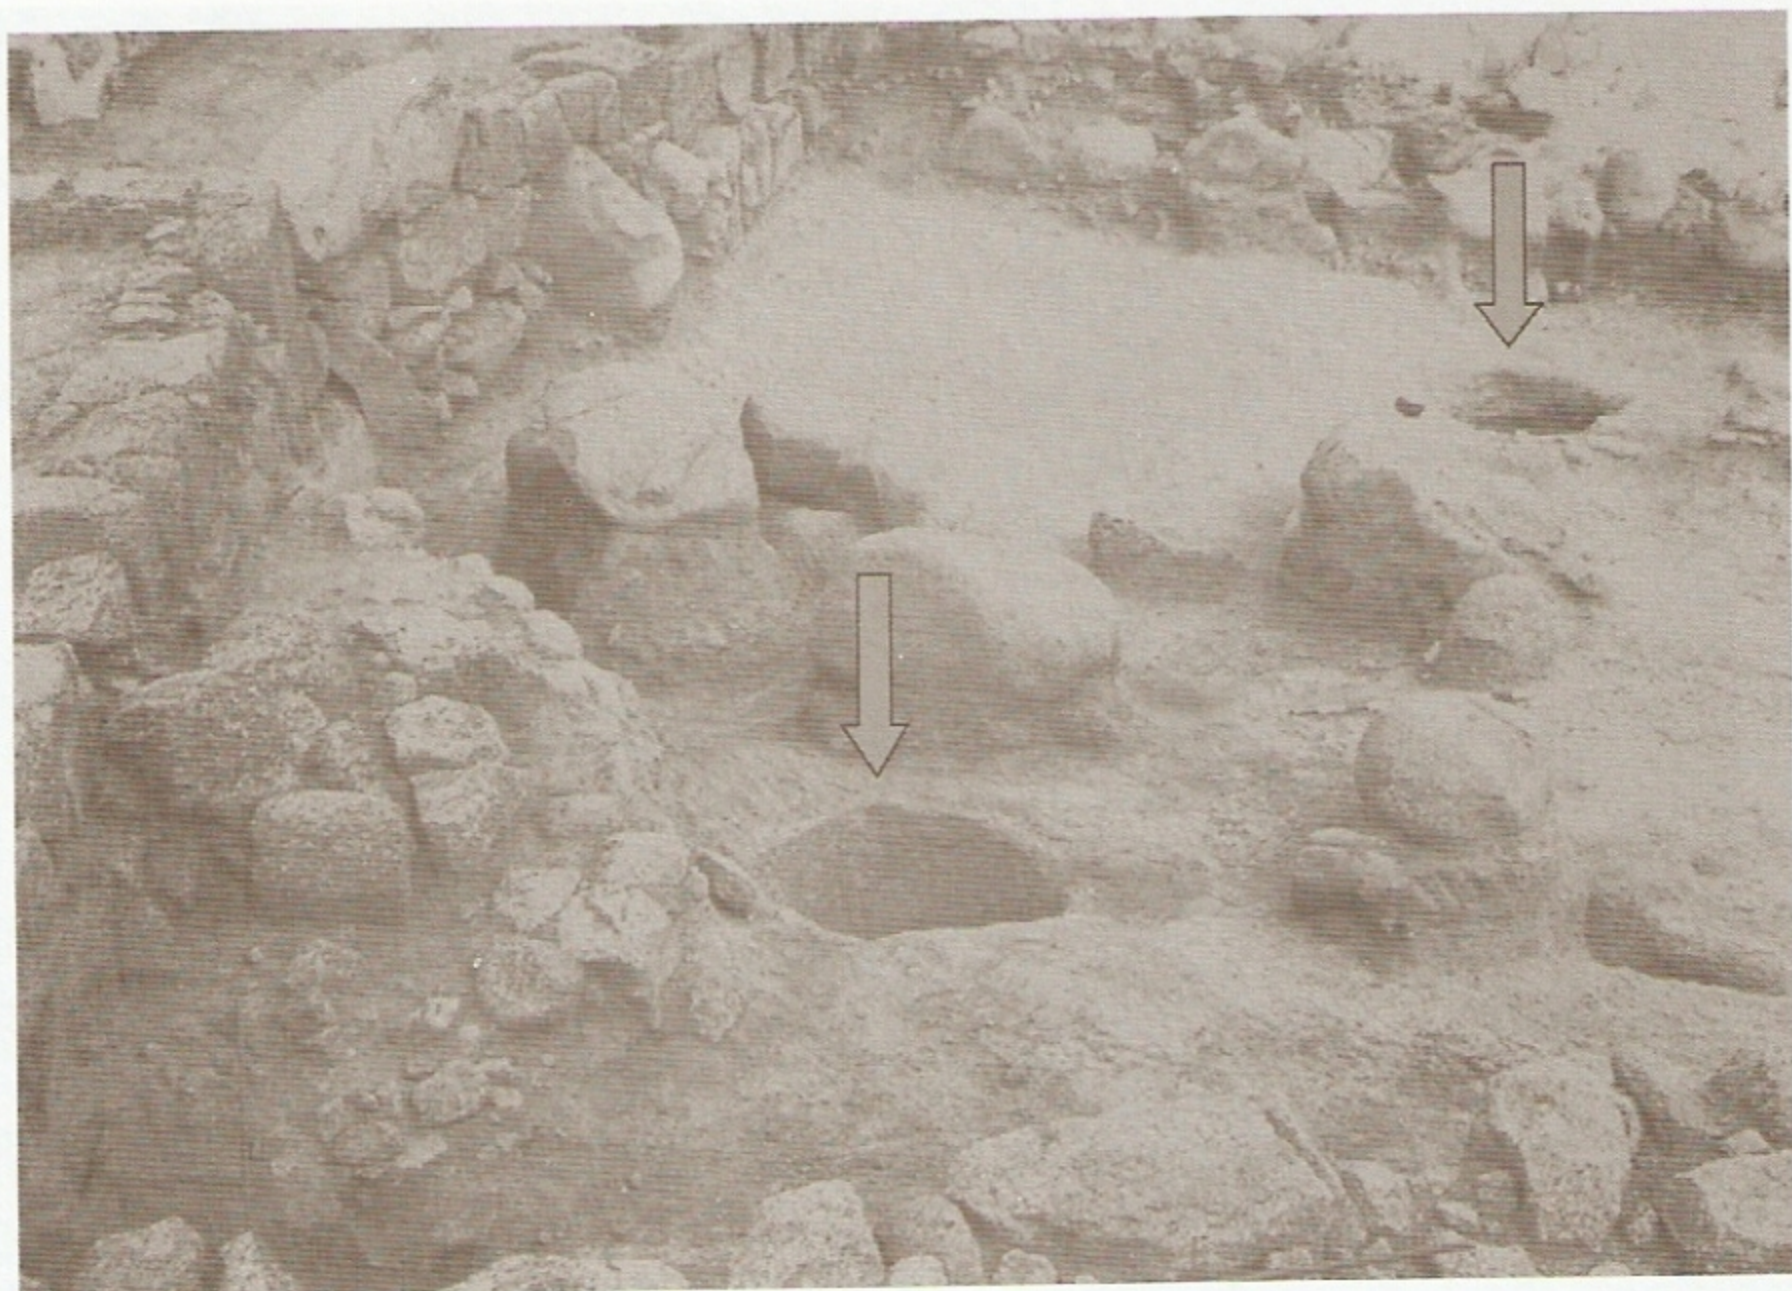
Fig. 9. Dos de los pequeños pozos o silos aparecidos en el patio

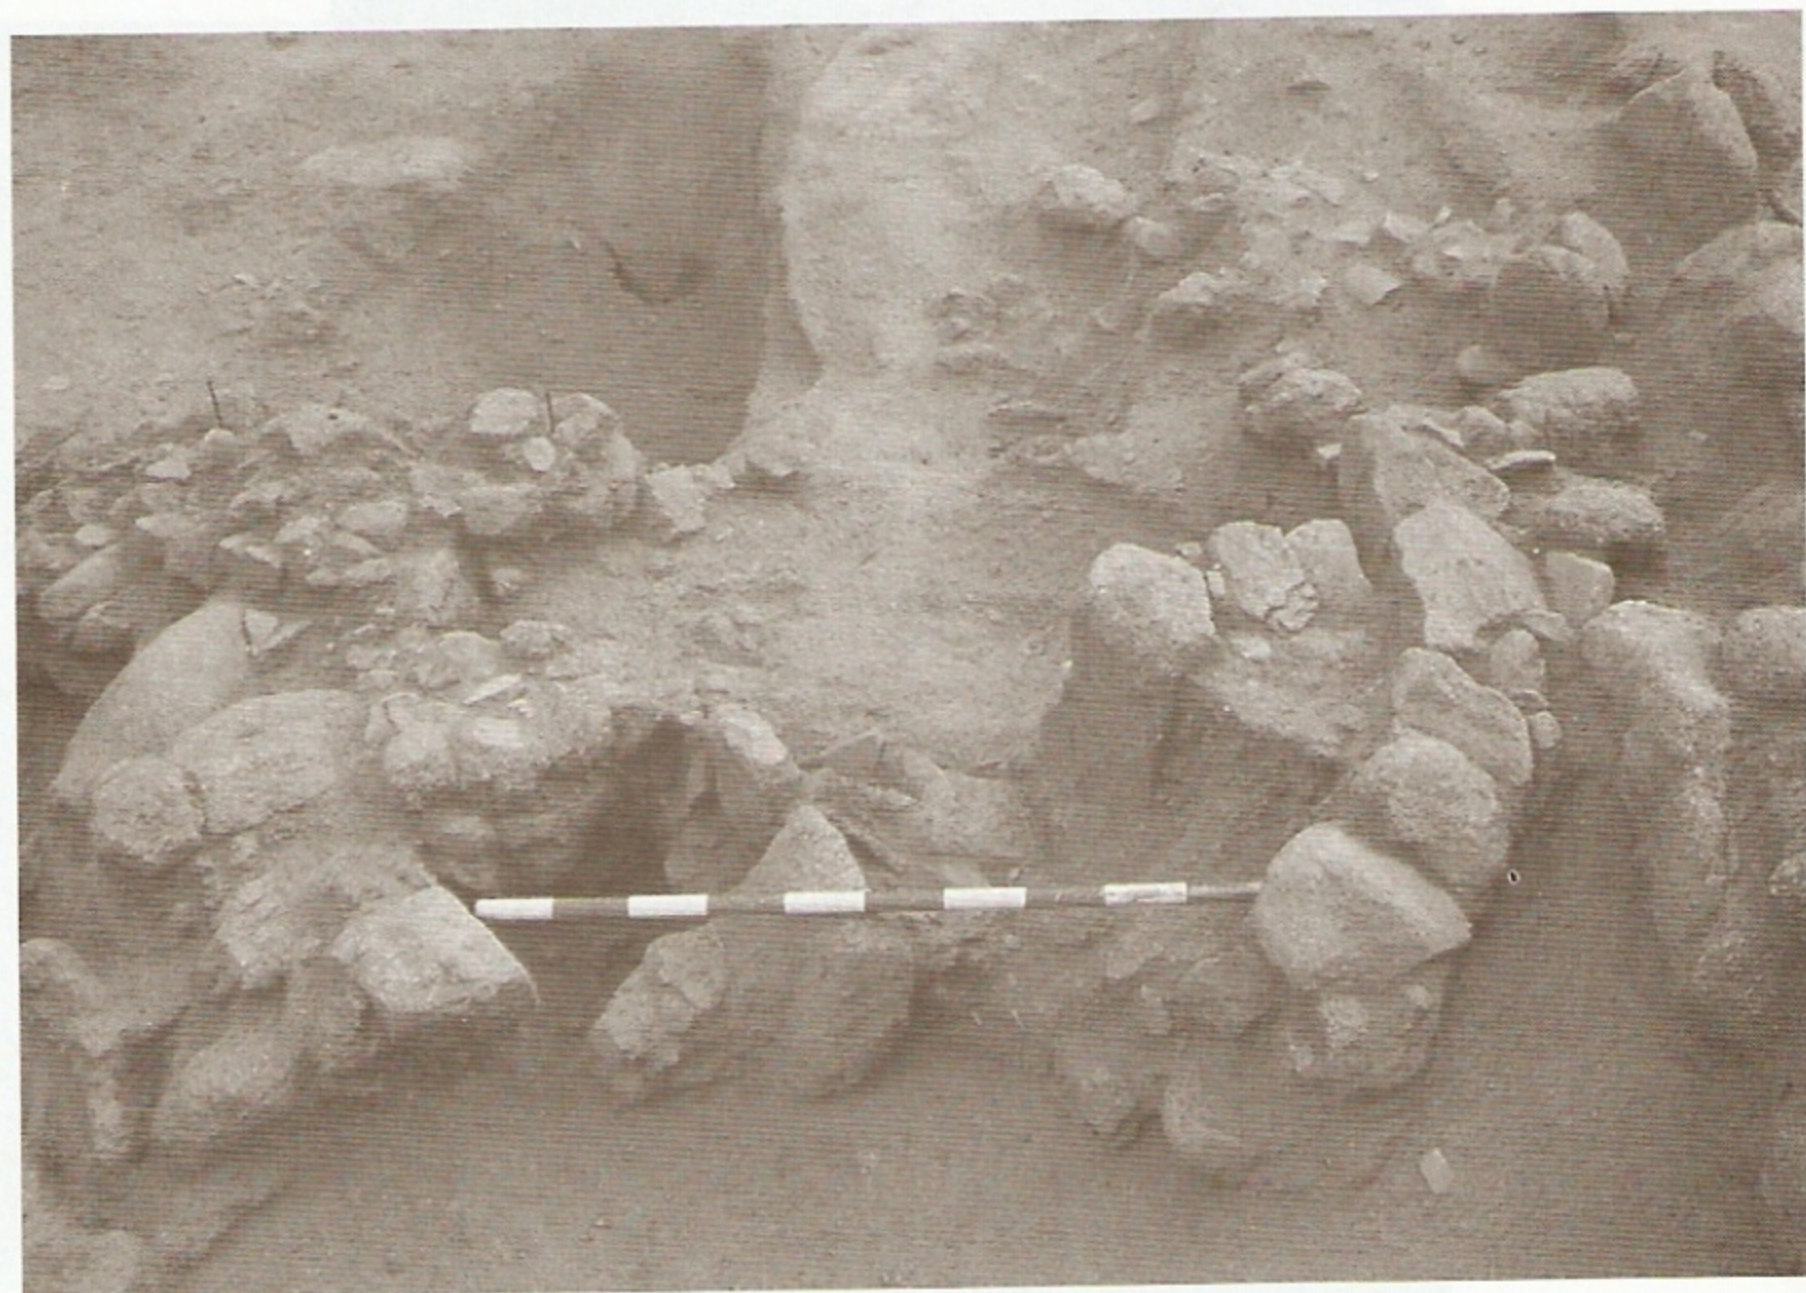
Fig. 10. Restos del horno aparecido en el patio

Aparte de algunos restos de muros de edificaciones anteriores, como elementos más significativos aparecidos en la excavación de este gran patio, se pueden señalar varios hogares constituidos por simples manchas negras de tierra quemada, así como pequeños pozos o silos tallados directamente en la roca madre (Fig. 9), y los restos, bastante mal conservados, de la cámara de combustión de un horno, que serán descritos más adelante (fig. 10).

Los restos de la estructura del horno, bastante mal conservados, aparecen bajo una capa grisácea (fig. 10). Un gran silo corta al horno en su parte suroeste, arrancando parte de un pilar. Este horno apoya en un nivel de relleno de piedras, sobre el que se realizó un pequeño suelo de granito, mezclado con cal, tal vez como base de la cámara de combustión. Lo primero que se construyó fueron los muros perimetrales conservados, y después los pilares

radiales que apoyan en los anteriores. Se conservan los restos de tres pilares, ya que uno ha desaparecido. Están contruidos con granito trabado con barro y algunas lascas de cuarcita de tamaño mediano. De los pilares, dos están completos con alturas entre 30-35 cms. En ningún caso aparecen tejas o adobes que se hubiesen utilizado en su construcción.

Las paredes y los pilares estaban recubiertas por un ligero revoco rubefactado de un cm. de grosor. La estructura perimetral del horno es de unos 150 cms. de diámetro. Sus paredes tienen un grosor de 39 cms. y una altura conservada de 45 cms. El suelo de la cámara de combustión esta realizado con una capa de cal mezclada con cenizas. En él aparecen granos quemados de trigo. Si bien en un primer momento se pensó que la funcionalidad de este horno pudiera estar relacionada con el trabajo del vidrio- se localizaron varias escorias de vidrio en forma de goterones- la aparición en todas las unidades relacionadas con esta estructura de restos de granos quemados nos hacen pensar en la posibilidad de que se trate de un horno doméstico, tal vez para la cocción de pan.
