Actas do 6º Encontro de Arqueologia do Algarve
O Gharb no al-Andalus: sínteses e perspectivas de estudo
Homenagem a José Luís de Matos

Puertas y portillos de Vascos.
Resultados arqueológicos

Ricardo Izquierdo Benito*

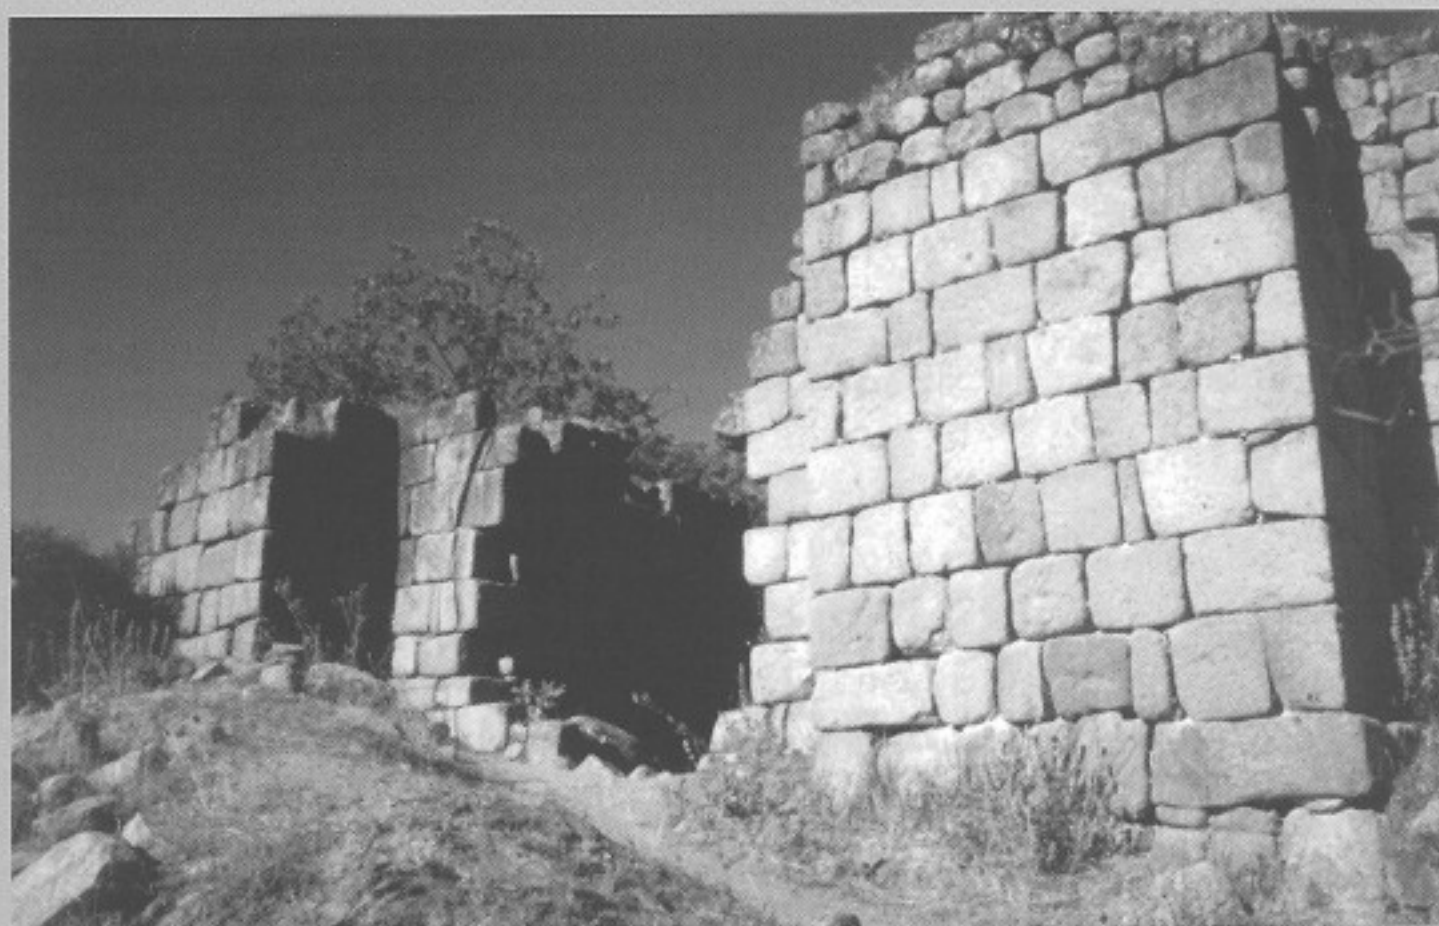
Fig. 2 - La Puerta Oeste antes de su excavación.

Lo significativo de esta puerta, bien construida con sillares de buena factura, es que conserva los restos de un arco de herradura tallado en los mismos (Fig. 2). La parte superior está hundida, pero podemos considerar que sería adintelada y no en arco de herradura, pues en este caso el que está tallado no tendría sentido. Aparte de ser un elemento decorativo, no hay que olvidar la carga simbólica que también podría haber tenido. Basilio Pavón, a partir de los restos conservados, realizó una reconstrucción hipotética de esta puerta (Pavón Maldonado, 1999, 504, fig. 1).

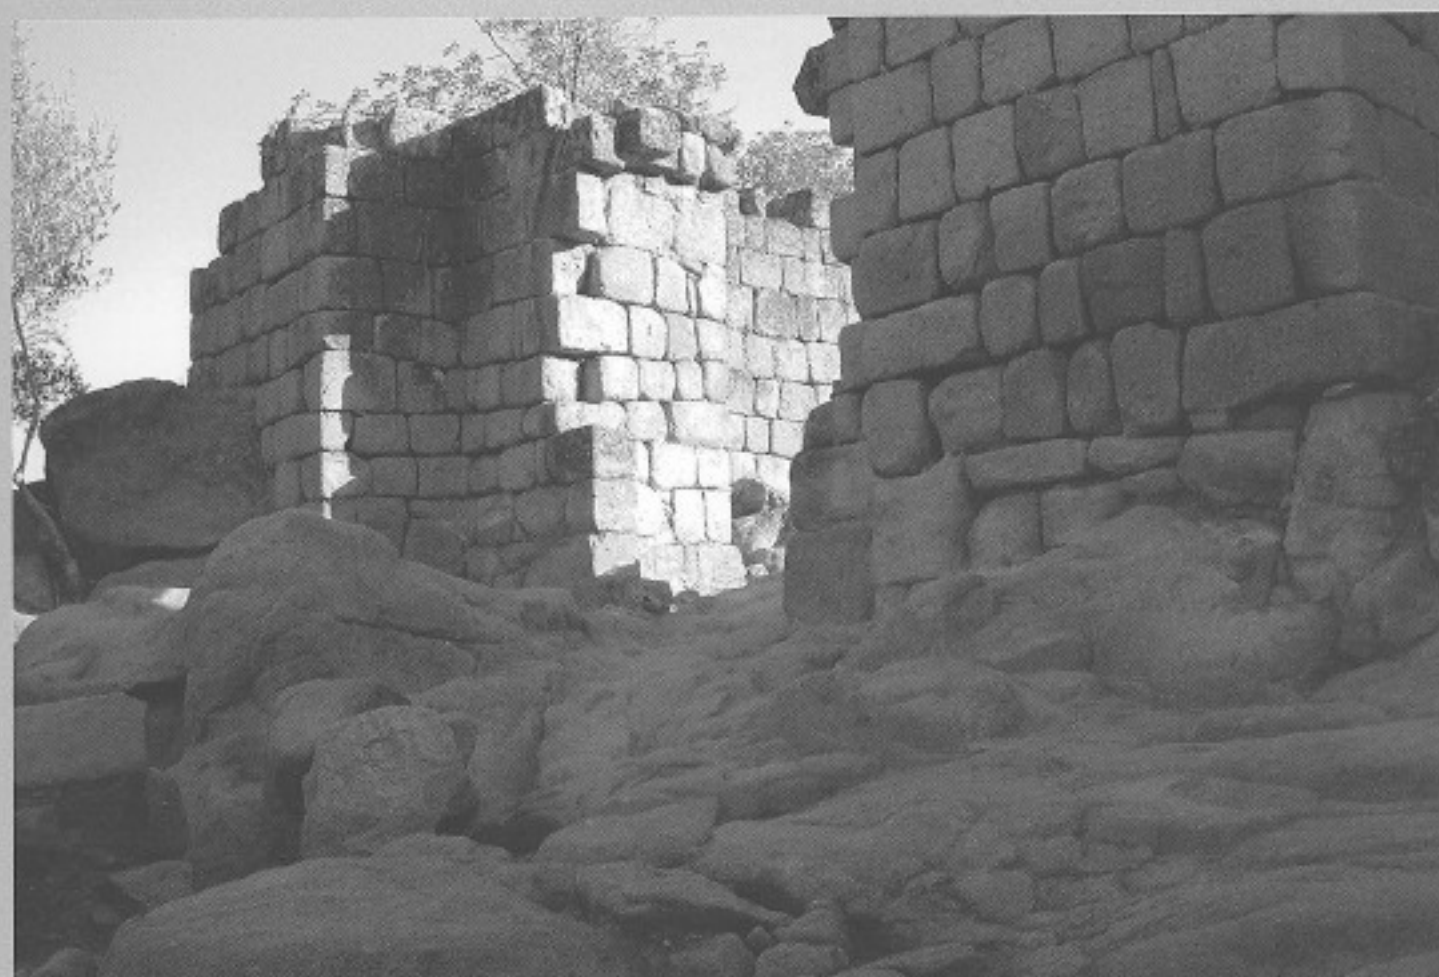
Fig. 3 - La Puerta Oeste tras su excavación.

Como resultado final de los trabajos se podría decir que el acceso exterior a esta puerta se encuentra muy destrozado y muy alteradas lo que fueron las estructuras originales (Fig. 3). Como

ejemplo de ese proceso destructivo, se puede señalar que, en la propia puerta, solamente se ha conservado, aunque desplazada, una de las dos quicialeras, la que parece corresponder a la esquina izquierda, habiendo desaparecido la otra. Sí se han conservado las gorroneas, una que se encuentra in-situ y la otra que se recuperó caída. La distancia entre la base de las quicialeras y las gorroneas nos permite conocer que la altura original de la puerta, que sería de dos hojas, habría sido de unos dos metros aproximadamente.

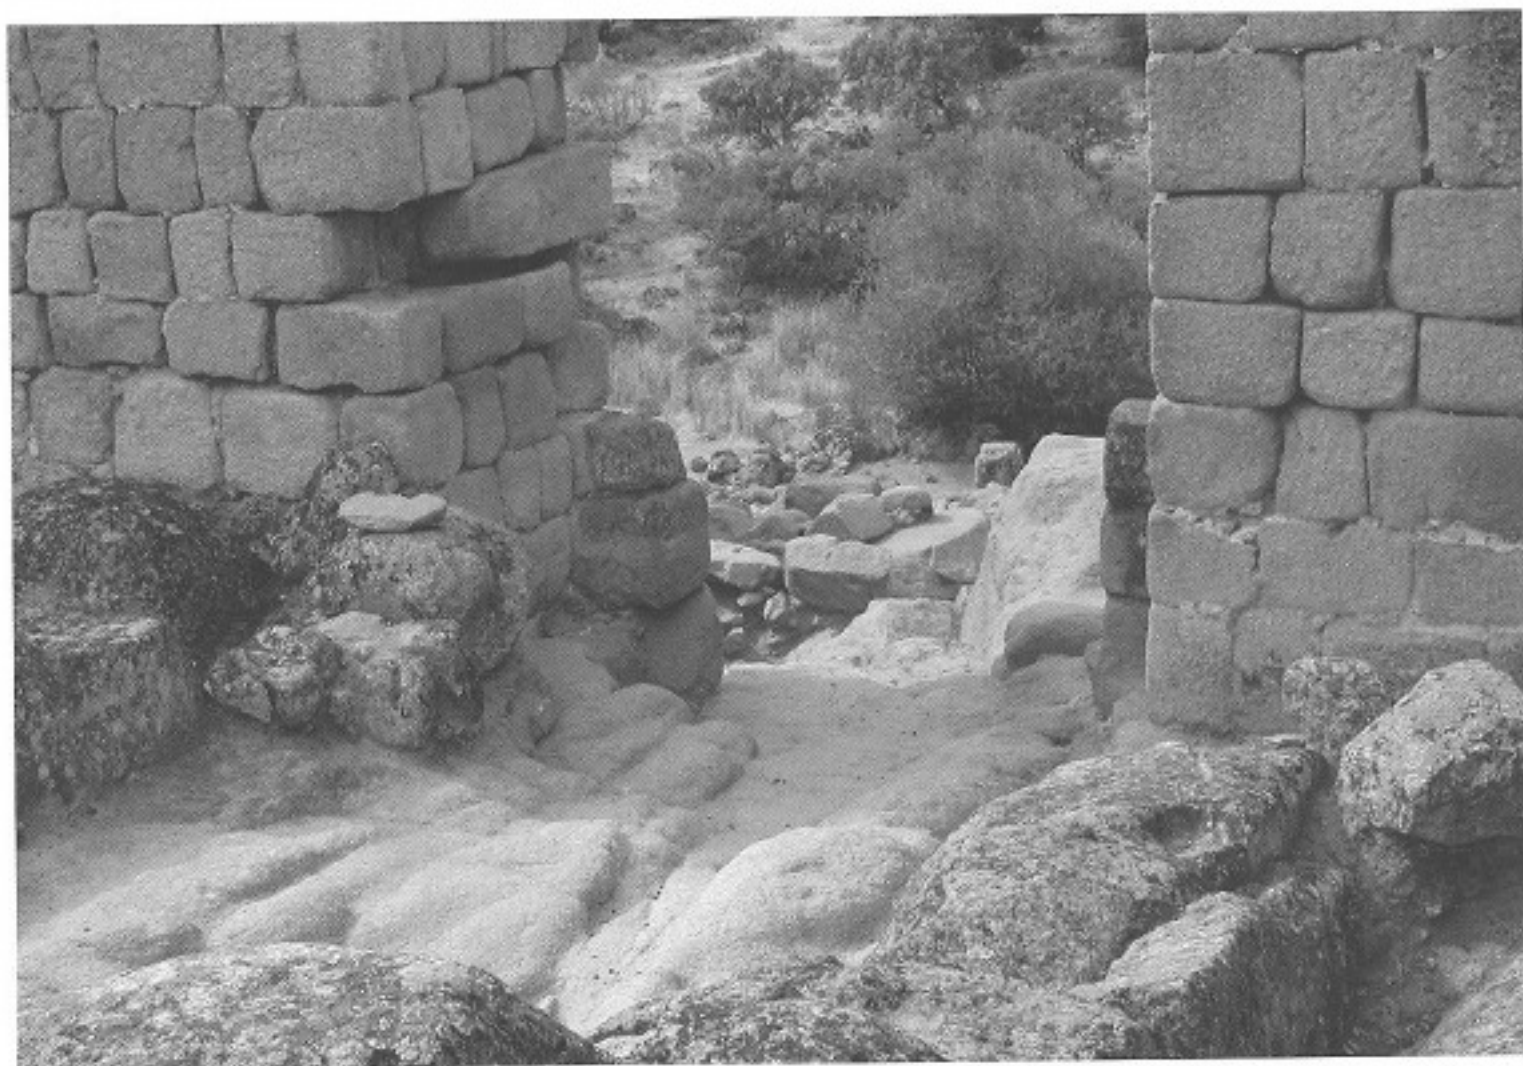
Fig. 4 - La Puerta Oeste vista desde el interior tras su excavación.

Al encontrarse la puerta en un punto alto del terreno con respecto al exterior, el acceso se tuvo que realizar mediante una rampa aprovechando el propio desnivel de la roca (Fig. 4). Las excavaciones –más bien el desescombro de un enorme pedregal– nos permiten señalar distintas fases en su utilización, planteadas al menos como hipótesis.

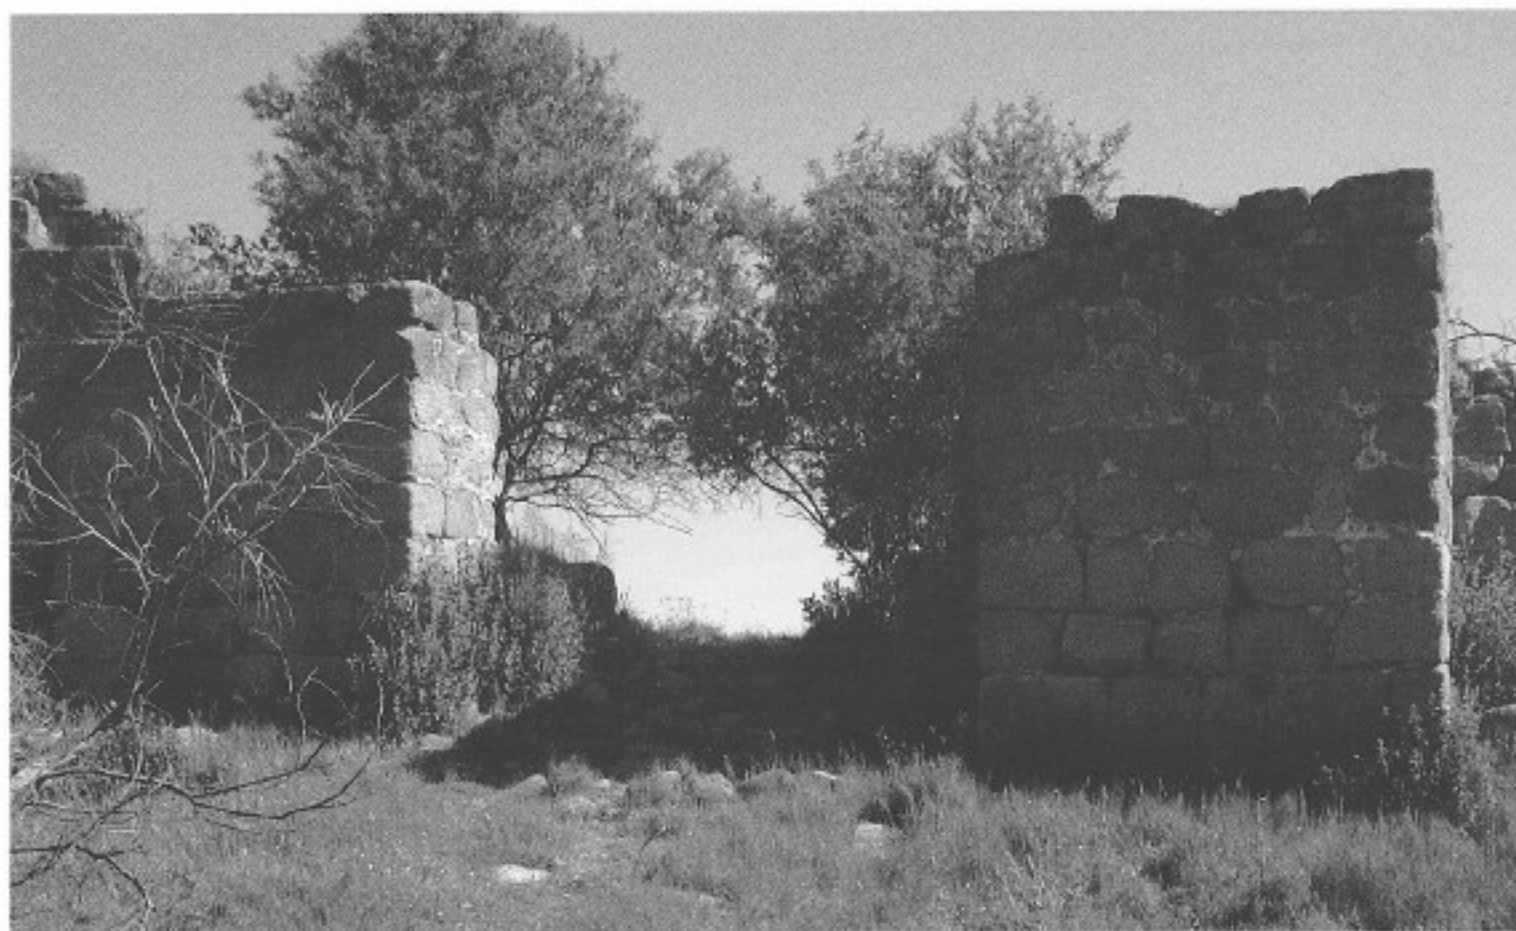
Fig. 5 - La Puerta Sur antes de su excavación.

Se encuentra en uno de los puntos más llanos de acceso a la ciudad y por ello posiblemente la ubicaron en aquel lugar (Fig. 1). A diferencia de la otra no se localiza en el fondo de ninguna vaguada. De ella arrancaría el camino que pasaría junto al cementerio que se encuentra próximo. Es de señalar que hace unos años ya se quitó una gran cantidad de piedras que habían sido acumuladas intencionadamente en el umbral en un momento impreciso posiblemente con la intención de impedir el paso por la puerta (Fig. 5).

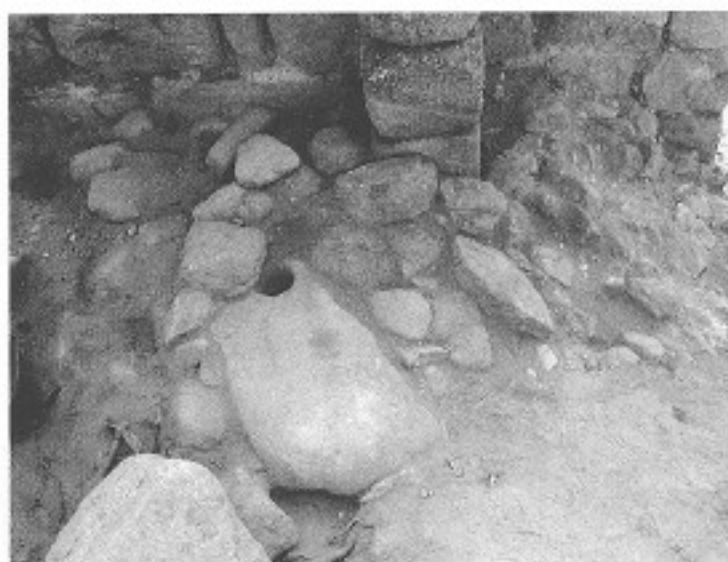
Fig. 6 - Una de las gorroneas caídas de la Puerta Sur.

oeste- una vez retirada una gran acumulación de piedras que todavía se conservaba, aparecieron los materiales procedentes del derrumbe de la parte superior de esta puerta. Entre ellos varios sillares y dos grandes bloques que conservaban los huecos de las gorroneas (Fig. 6). También se retiraron varios sillares de forma alargada, con una muesca en uno de sus extremos, que tal vez correspondiesen a las dovelas de un arco de herradura que hubiese cerrado la puerta en altura.

derrumbe se produciría gradualmente, por motivos naturales, con el paso del tiempo tras el abandono de la ciudad. El haberse conservado in situ las quicialeras y aun las gorroneas aunque caídas, así parece confirmarlo.

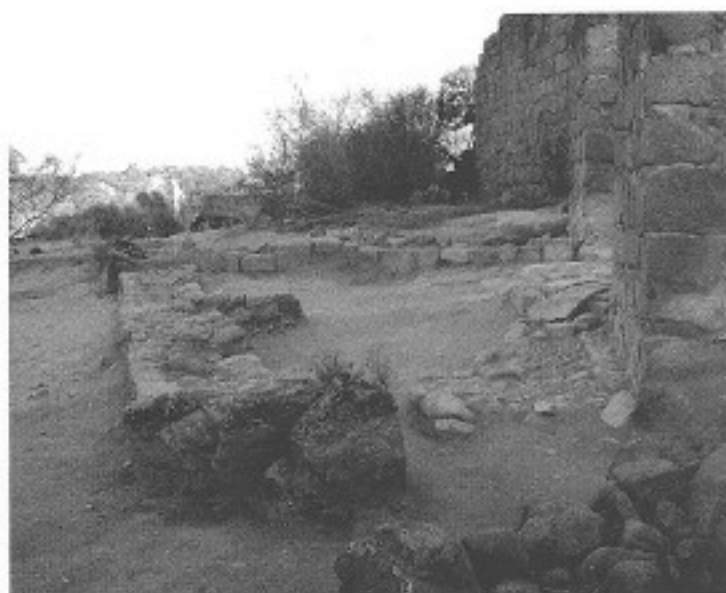
Fig. 7 - El antemuro de la Puerta Sur.

Es de destacar que al exterior de la puerta, y paralelo a la misma, apareció un sólido muro de mampostería de 1 m de ancho y 9 de largo (Fig. 7). Está construido con grandes bloques de granito en las caras y con un relleno de piedras pequeñas en el interior. De su extremo oeste arranca otro muro peor construido y conservado, menos ancho, de 0,60 m, que se adosa a la esquina de la torre izquierda que flanquea la puerta. Se genera así un espacio cuya entrada, estrecha, se encuentra en el extremo este, que parece corresponder a una especie de barbacana que protegería la puerta a la par que provocaba una entrada en codo. La construcción de este recinto muy posiblemente corresponda ya a la última época de vida en la ciudad, a un momento de máximo peligro y a una consiguiente necesidad de intensificar la protección. La solidez del muro –más bien habría que considerarlo como un antemuro– así parece corroborarlo. Como ya hemos señalado anteriormente, aunque con una construcción mucho menos cuidada, parece que en el exterior de la puerta oeste posiblemente se generó un sistema

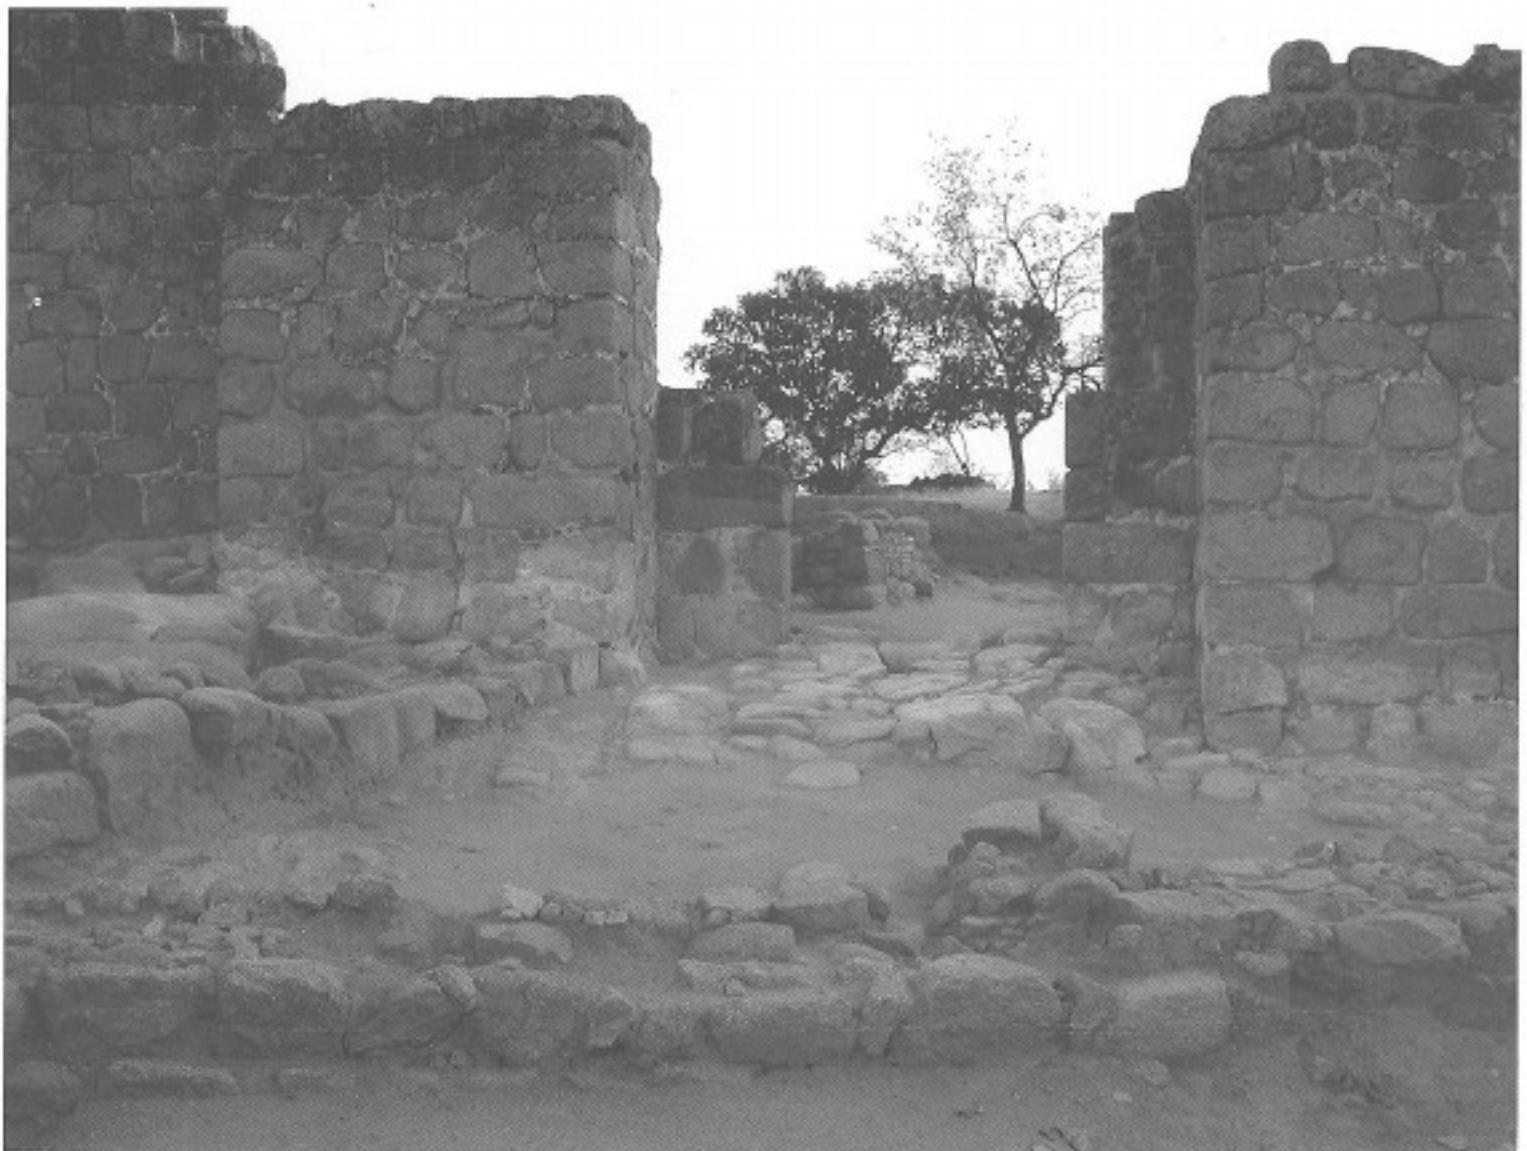
Fig. 8 . La Puerta Sur tras su excavación.

Una vez retirado todo este nivel de derrumbe apareció el suelo original de la puerta ocupando el umbral hacia el exterior, muy bien conservado, compuesto por piedras planas alisadas por el desgaste del uso, formando una pequeña rampa. Las de la parte central presentan un resalte destinado a contener los dos batientes de la puerta, de la que se conservan también los huecos de las dos quicaleras en las esquinas de las mochetas. Algunas piedras del centro se encuentran rehundidas para posibilitar la salida del agua de lluvia. Este empedrado tiene unas dimensiones de 3,20 m en su eje norte-sur y 3,85 m en el este-oeste. Ocupa un hueco que presenta la afloración de roca que hace las veces de rampa en algunas zonas.

Aunque tampoco podamos precisar su altura originaria por encontrarse derrumbada toda la parte superior, sí podemos conocer su anchura que es de 2,04 m en el umbral y 0,40 m la de cada una de las jambas. La torre izquierda, que se encuentra a 0,91 m del vano, tiene 2,82 m en su frente y 1,35 m en el lateral que enmarca la puerta, similares medidas que la torre derecha. Cada una de las mochetas mide unos 0,35 m. Lo cual significa que, en el interior el ancho total de la puerta es de unos 2,70 m.

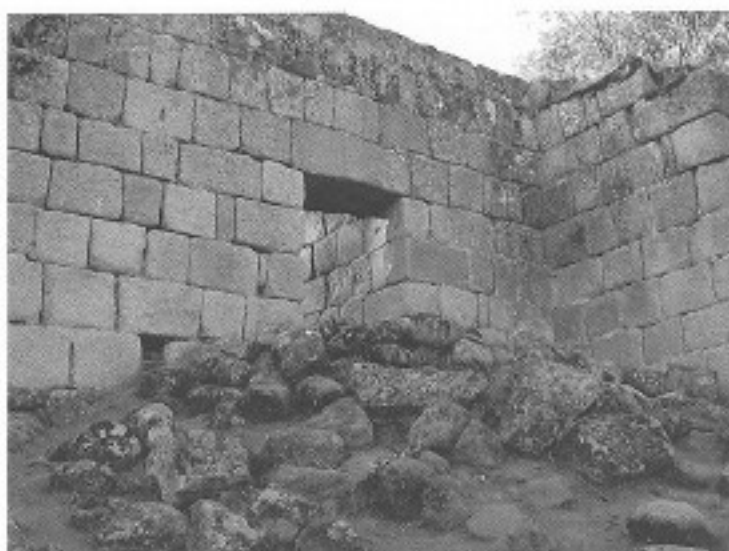
Fig. 9 - El Portillo 1, visto desde el exterior, antes de su excavación.

Este portillo se encuentra próximo a la puerta oeste (Fig. 1). Por su ubicación estaría destinado a facilitar el acceso al arrabal sin tener que pasar por la citada puerta. Posiblemente también se utilizaría para bajar al cercano arroyo a coger agua. Antes de su excavación se podía pasar a través de él, aunque con ciertas dificultades pues se encontraba en gran parte colmatado de tierra. Al exterior se había formado una gran colada de piedras, tiradas desde el interior por el propio portillo, al igual que había ocurrido en la puerta oeste (Fig. 9).

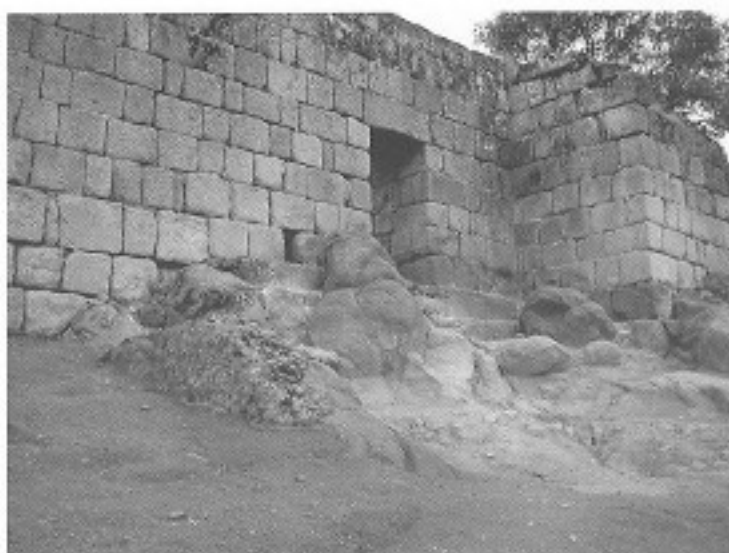
Fig. 10 - El Portillo 1, visto desde el exterior, tras su excavación.

Su excavación se realizó en el verano de 2007. En el exterior hubo primeramente que proceder a quitar toda la acumulación de piedras quedando finalmente al descubierto lo que fue el acceso original. Éste estaba compuesto por unos toscos escalones tallados en la roca para salvar el acusado desnivel del terreno que desciende hacia el arroyo cercano (Fig. 10). Junto a ellos se había formado un basurero.

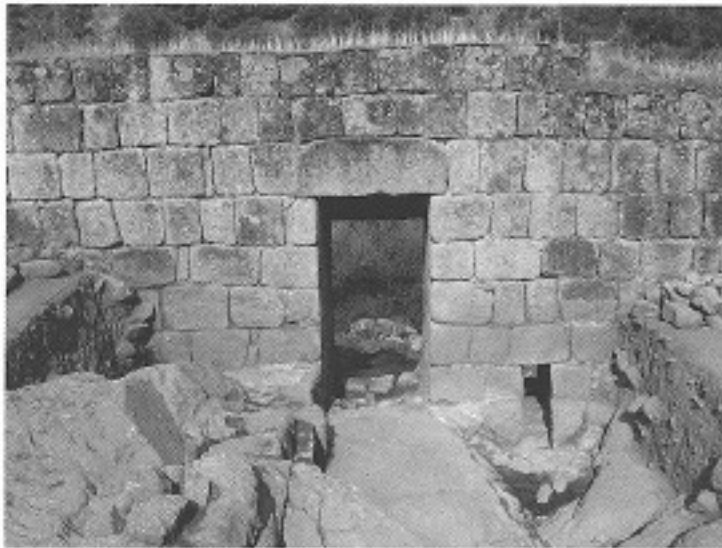
Fig. 12 - El Portillo 1, visto desde el interior, tras su excavación.

las dos gorroneiras, lo que nos indica que se cerraría con una puerta de dos batientes. No así las de las quicaleras pues el suelo estaba bastante destrozado y se habían perdido. Su altura es de 2,22 m -por lo que una persona puede pasar de pie perfectamente- y el ancho de 1,02 m. Su longitud es de 2 m que corresponde a la de la muralla, evidentemente. El dintel de la cara exterior está más bajo que la del interior.

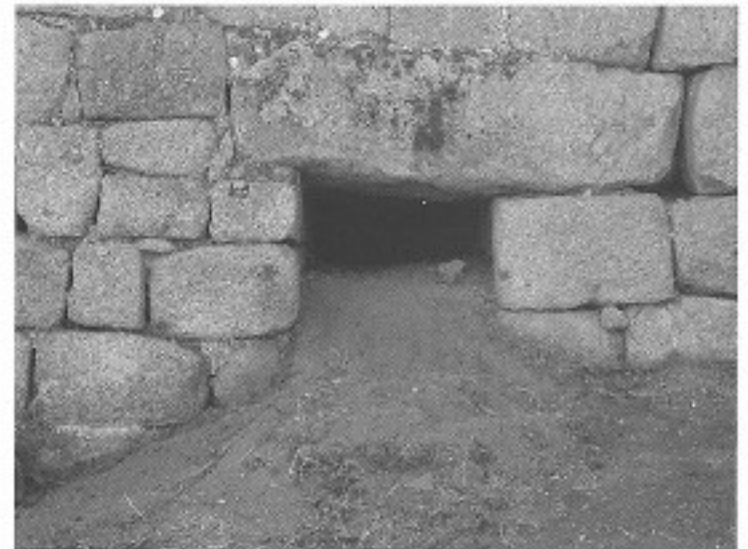
Fig. 13 - El Portillo 2, visto desde el exterior, antes de su excavación.

Aunque a una cierta distancia, se encuentra más próximo a la Puerta Sur (Fig. 1). Antes de su excavación su existencia sólo era perceptible por un pequeño hueco visible en la parte exterior de la muralla y que había servido de madriguera para algunos animales (Fig. 13). Por su anchura, dudábamos si se trataría de un portillo o de un desagüe, aunque resultaba "sospechoso" el tamaño del dintel. Al exterior, por la gran pendiente del terreno, se observaba la existencia de un basurero. Si a ello unimos que próximo al mismo se encontraba uno de los torreones de la muralla, todos eran

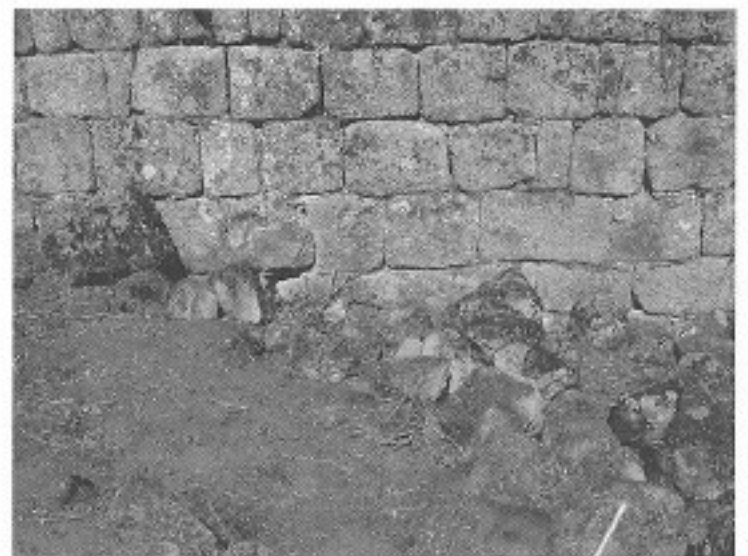
Fig. 14 - Acumulación de piedras que, desde el interior, ocultaban el Portillo 2.

indicios para considerar que efectivamente pudiese tratarse de un portillo desconocido, defendido por dicho torreón. Por la parte interior estaba completamente oculto por derrumbes de piedras de tal manera que nunca se hubiese podido sospechar que allí se encontrase un portillo abierto en la muralla (Fig. 14).

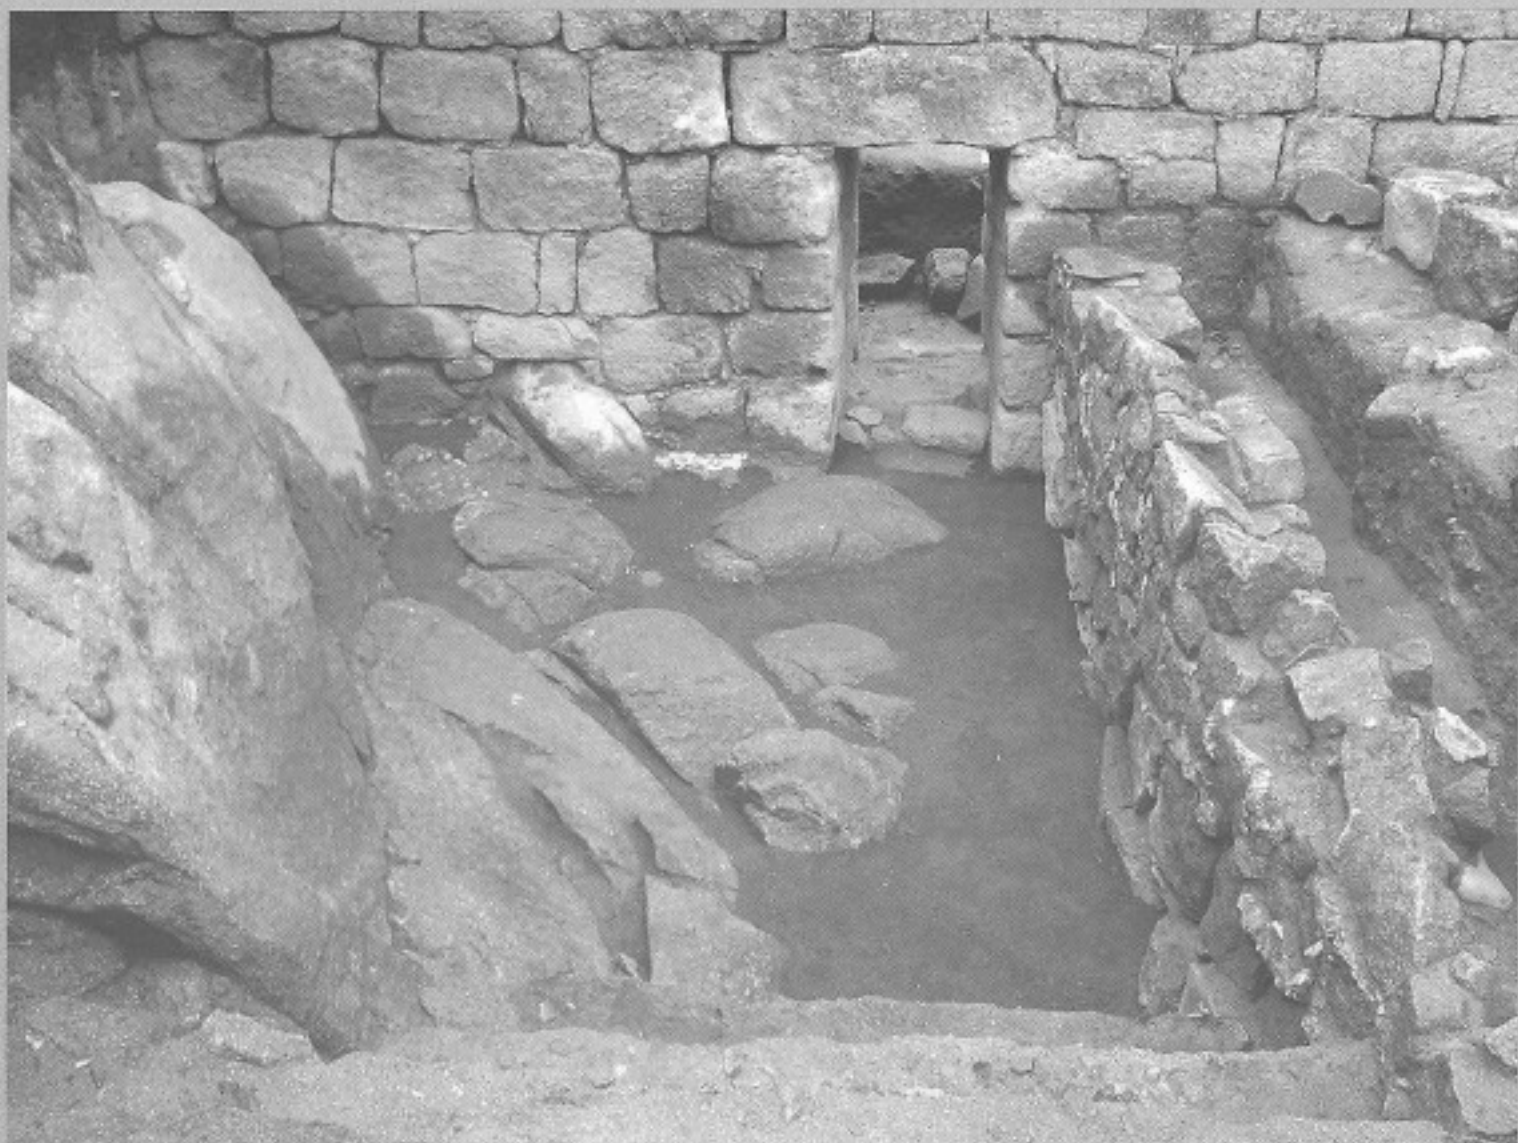
Fig. 16 - El Portillo 2, visto desde el interior, tras su excavación.

Próximo a este portillo, en la parte intramuros, apareció un muro de mampostería adosado a la muralla, posiblemente perteneciente a un edificio (Fig. 16). En su estado actual tiene una altura de 1,90 m, incluida la parte de la cimentación. Conserva restos del llagueado original de las piedras. Es uno de los muros más altos que hasta ahora han aparecido en las excavaciones llevadas a cabo en el recinto urbano. Entre este muro, y el cortado de roca que se encuentra enfrente, se generaba un pasillo que encauzaba el tránsito de las personas que utilizasen el portillo. Una vez que se tapió y quedó en desuso, toda esta zona comenzó a colmatarse con materiales de desecho aunque no parece que se llegase a constituir un verdadero basurero.

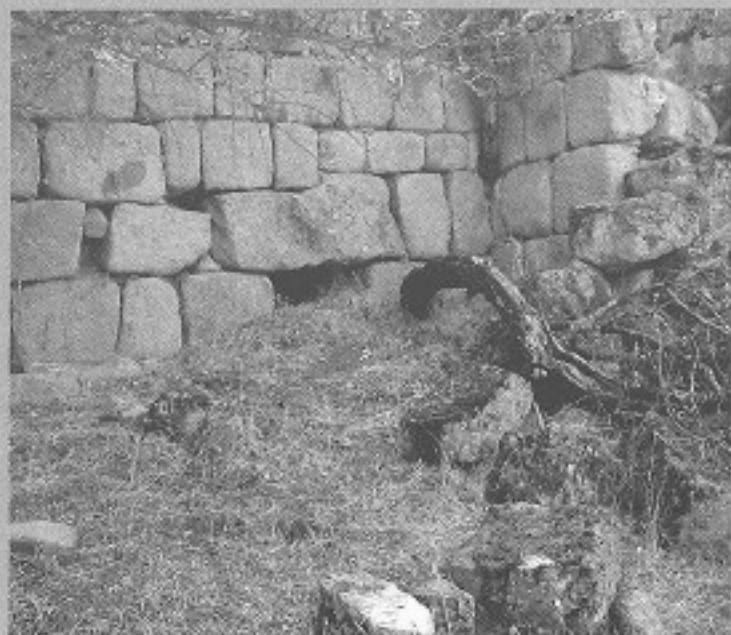
Fig. 17 - El Portillo 3, visto desde el exterior, antes de su excavación.

Se localiza en el tramo de muralla, en pendiente debido al gran desnivel del terreno, entre la Puerta Oeste y el Portillo 2 (Fig. 1). Al igual que éste, solamente era visible al exterior por una oquedad abierta en la muralla, junto a uno de los torreones que en este caso se encuentra en gran parte desplomado (Fig. 17). Su aspecto externo era prácticamente idéntico al del portillo 2. Por la parte interior de la ciudad, al igual que también en el caso anterior, no se observaba absolutamente nada que pudiese indicar la existencia de un portillo en aquel lugar.

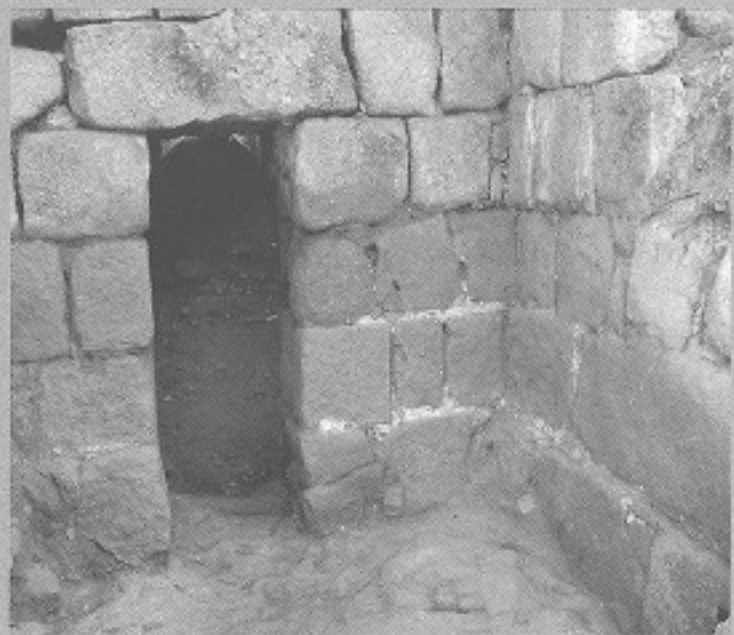
Fig. 18 - El Portillo 3, visto desde el exterior, tras su excavación.

Los trabajos se iniciaron en el verano de 2008, tanto en la parte interior como en la exterior. Al exterior se marcó una cuadrícula de 2,5 x 2,5 m, llegando hasta la esquina del torreón. Hubo que quitar una gran parte de los sillares y otras piedras que se habían caído como consecuencia del desplome del mismo. A medida que se fue rebajando la cuadrícula fue quedando al descubierto el portillo que también estaba intacto (Fig. 18).

Éste tiene una altura de unos 1,90 m y una anchura en torno a los 0,70 m, siendo su longitud de unos 1,85 m es decir, el del ancho de la muralla. Como puede comprobarse son unas medidas muy parecidas a las del Portillo 2 de tal manera que parecen dos portillos gemelos, al presentar además una técnica constructiva idéntica. La distancia del portillo hasta la esquina del torreón situado en su parte derecha es de 1,04 m. Como diferencias con respecto al anterior se podría señalar que éste no parecía que hubiese sido tapiado e inutilizado y su suelo era directamente la roca y no los sillares de la muralla, por lo que su altura es algo mayor.
