Mezquitas en Toledo,  
a la luz de los nuevos descubrimientos

JORGE DE JUAN ARES Y YASMINA CÁCERES GUTIÉRREZ <sup>1</sup>

Arqueólogos

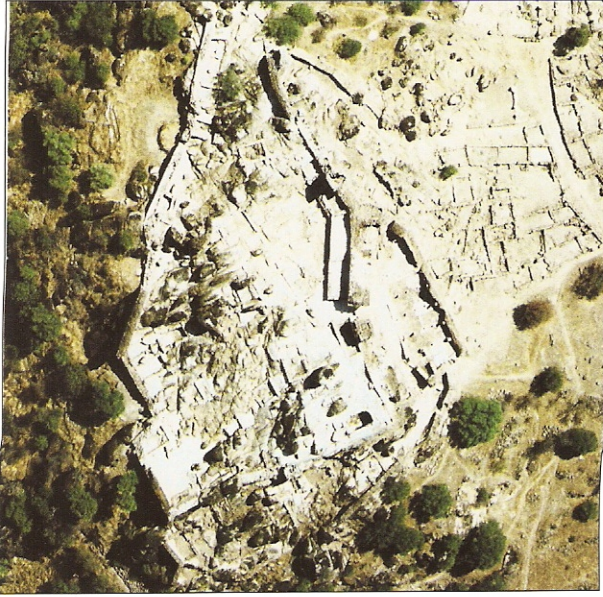
Figura 1 Vista aérea de la alcazaba de Vascos

La mezquita de la alcazaba se ubica frente a la puerta principal que da acceso al núcleo central del conjunto fortificado, ocupando un espacio delimitado por los antemuros defensivos que lo protegen (Figura 1).

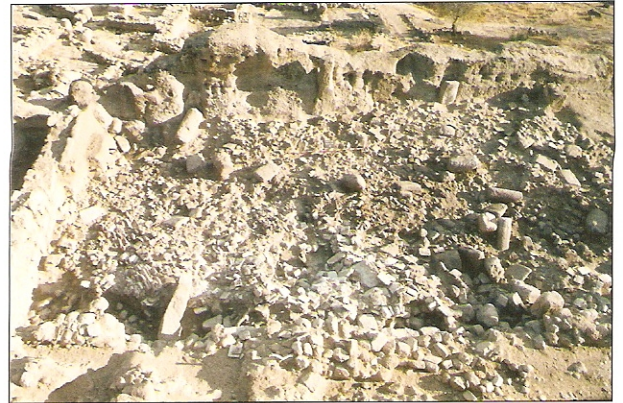
Figura 2 Derrumbes de arcos de ladrillo y pilares

Bajo los derrumbes de piedras, que colmataban toda la zona, se delimitó un pasillo que discurría en paralelo a la muralla interna de la alcazaba, al sur del cual aparecían gran cantidad de ladrillos limitados exclusivamente, como posteriormente se pondría de manifiesto, al lugar ocupado por la sala de oración, indicando lo singular de las construcciones allí levantadas. Todos los ladrillos contaban con unas dimensiones homogéneas situadas entre los 20-22 cm. de ancho por los 42-44,5 cm. de largo, variando su grosor entre los 4,5 y 5 cm. La disposición de los ladrillos permitía apreciar que se correspondían con los restos de las arquerías derrumbadas, localizándose algunos ladrillos con biseles realizados con anterioridad a su cocción. Muchos de ellos conservaban restos de un enlucido pintado de cal de entre 0,5 y 1 cm. de grosor, sobre el que luego volveremos (Figura 2).

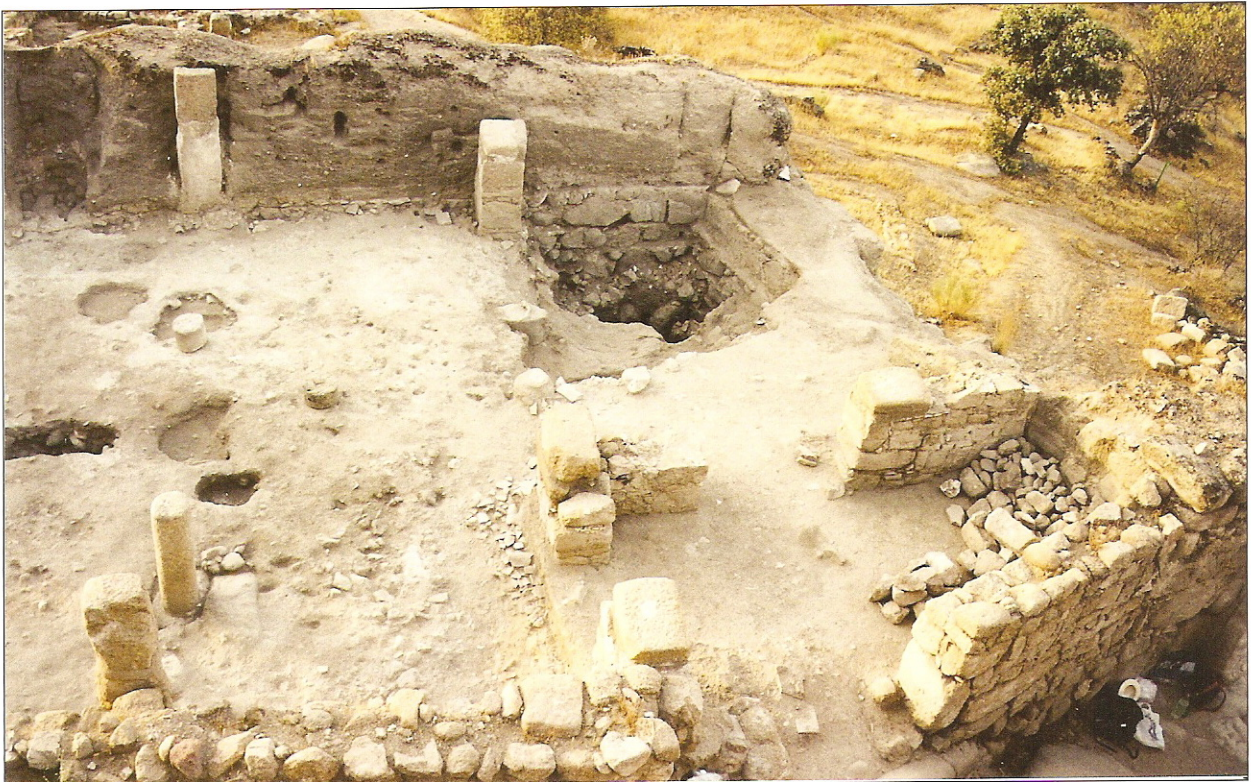
Figura 3 Zaguán NO y patio de abluciones

Situado en la parte NO tiene 21 m<sup>2</sup> contando con tres puertas (Figura 3). La exterior, al norte, comunica con el pasillo paralelo a la muralla principal de la alcazaba, por lo que posiblemente sirvió como entrada al recinto para los ocupantes de la alcazaba. Desde el exterior se accede por un escalón tallado en la roca madre, sobre el que no se han conservado restos de umbral ni de

Este patio situado en la parte SO de la sala de oración y al S del zaguán, resulta especialmente interesante desde el punto de vista de los restos que en él se han conservado. Tiene forma trapezoidal variando en anchura entre los 4,80 m. y los 4,55 m. y una longitud situada entre los 5 m. de mínima y los 8,85 m de máxima, ocupando una superficie total aproximada de 32 m<sup>2</sup> (Figura 3).

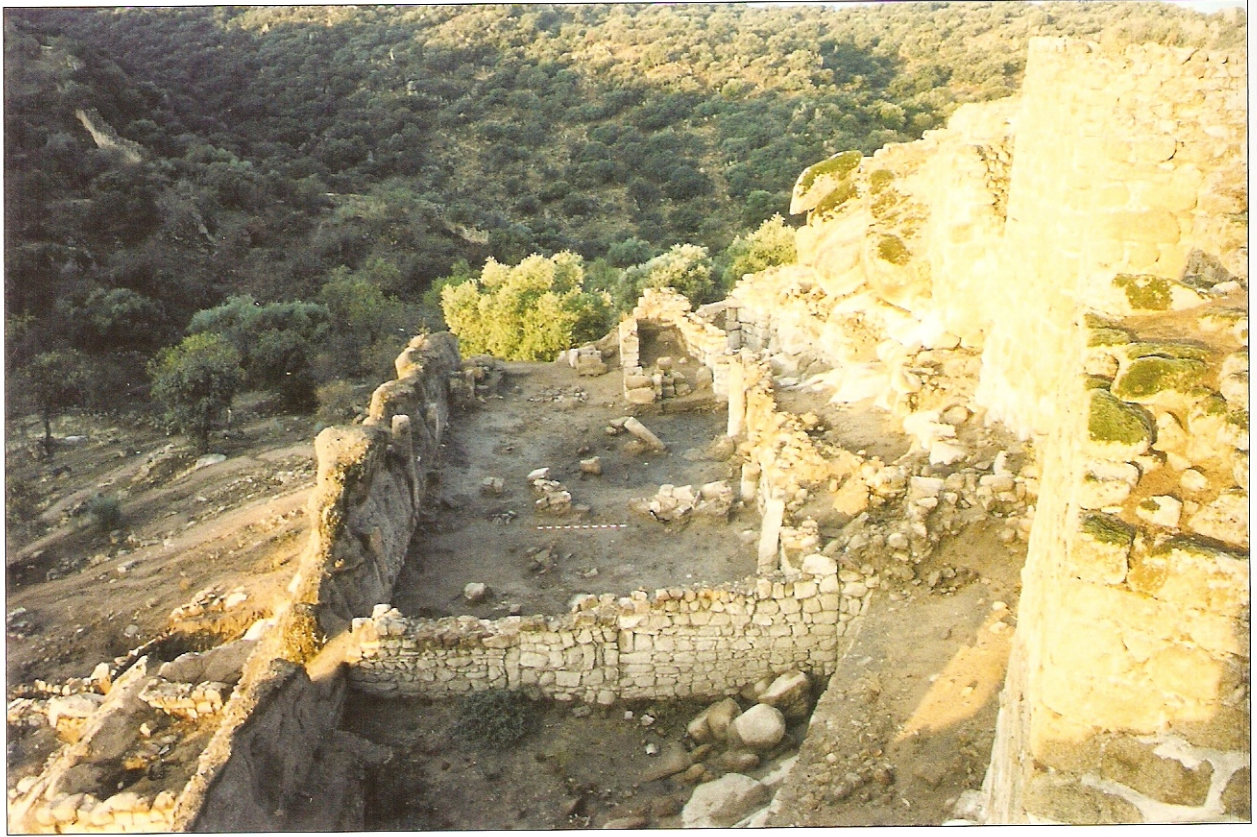
Figura 4 Vista general de la mezquita durante su excavación

El muro que separa el patio de la sala de oración conserva 1,80 m. de altura, comunicando la sala de oración con el patio por medio de una puerta que, al igual que las situadas en el zaguán NO, cuenta con 1,55 m. de vano. Esta puerta fue tapiada cuando la mezquita perdió su funcionalidad original, utilizándose para ello las piedras que conformaban su umbral, lo que permite apreciar que también tuvo dos hojas (Figura 4).

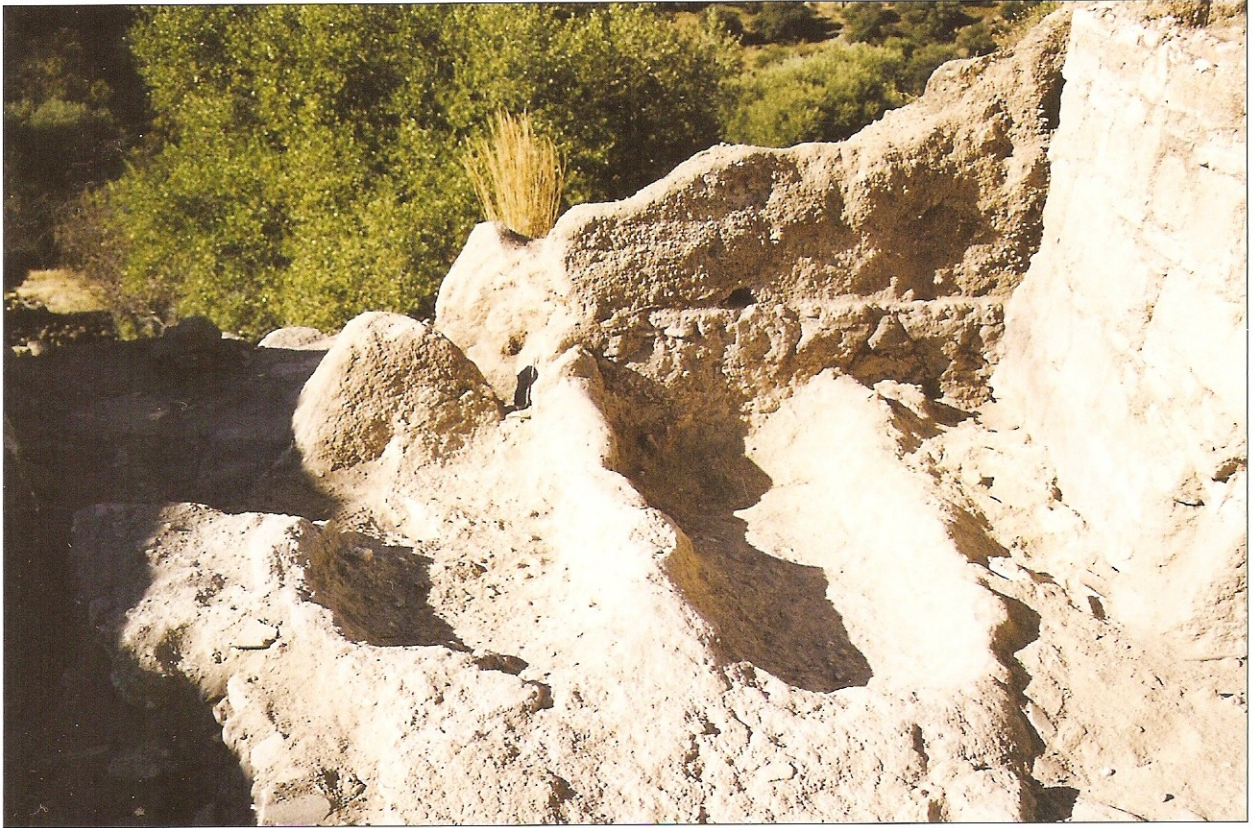
Figura 5 Pilas de abluciones

A pesar de encontrarse muy afectado por una profunda fosa de saqueo en su ángulo SO y la realización de enterramientos posteriores, conserva en su lado NO parte del suelo original y los restos de dos pilas de abluciones contiguas (Figura 5).

La conservación *in situ* de las pilas de abluciones en una mezquita del interior de al-Ándalus constituye un caso excepcional que permite conocer modelos diferentes de los atestiguados por las lujosas piezas de mármol recuperadas en Córdoba o Tudela. Las pilas de la mezquita de la alcazaba de Vascos tienen una forma rectangular con sus ángulos redondeados. La más septentrional tiene unas dimensiones de 192 por 80 cm., y la situada más al sur de 130 por 71 cm., presentando ambas una profundidad máxima de 17 cm. Fueron realizadas con mampostería pequeña y mortero de arena y cal, apoyando directamente sobre el suelo de tierra mezclada con cal. La segunda de ellas se encontró cortada en su parte SO por una fosa de saqueo, lugar en donde enlazaría con un desagüe que atraviesa el lateral oeste del muro de la barbacana. Ambas pilas se encuentran comunicadas entre sí por un orificio realizado en su pared común, desaguando la más septentrional en la situada más al sur.

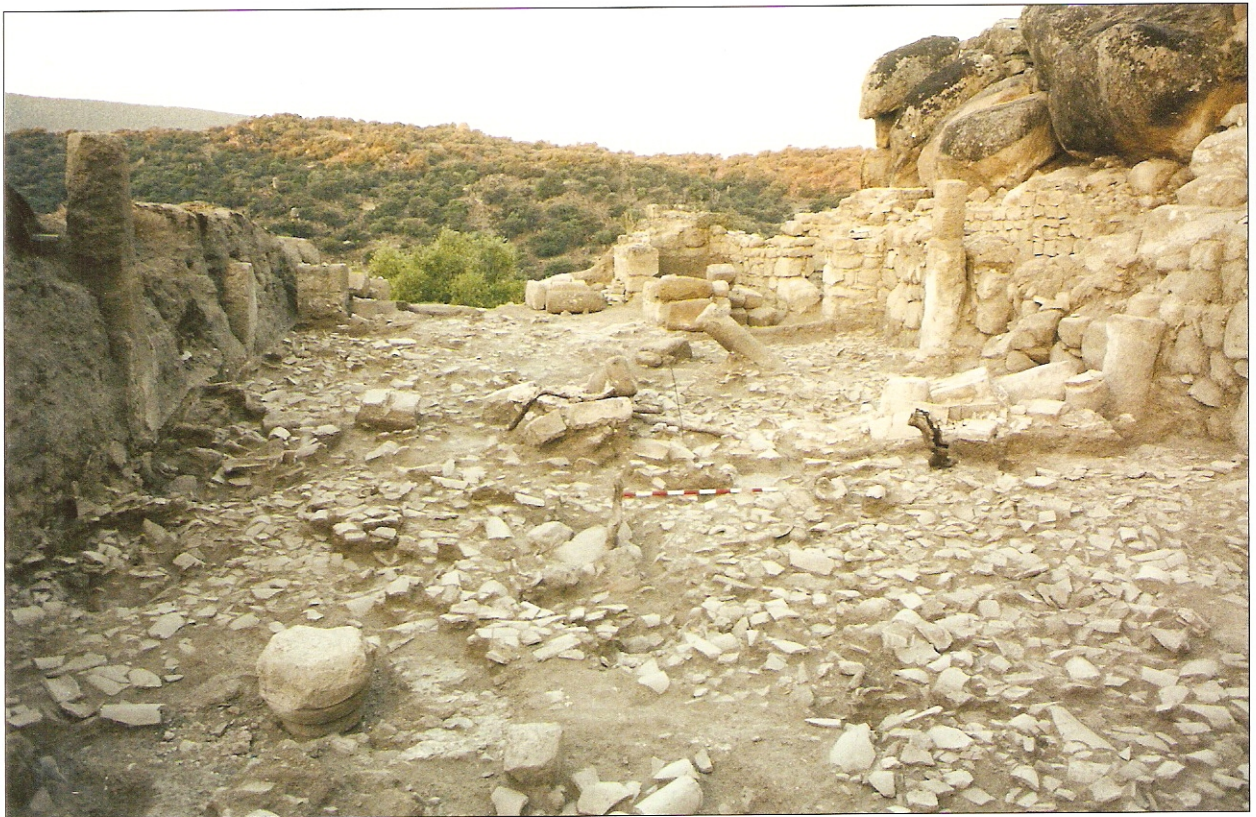
Figura 6 Derrumbes de pilares y tejas

Se han conservado distintos apoyos para columnas y pilares, así como pilares y columnas *in situ* (Figura 6). Estas cuentan con una altura máxima de 1,20 m. y un diámetro situado entre los 38 y 40 cm. Destaca la aparición de un capitel de granito de forma troncocónica, del que no se conocen paralelos (CRESSIER 1999, pg. 179 y foto 29), y el aprovechamiento de elementos reutilizados como una basa de columna de origen romano de piedra granítica revocada con un fino mortero de cal y dos fustes circulares, de diámetros entre 30-35 cm. Los pilares, por el contrario, parecen haber sido tallados

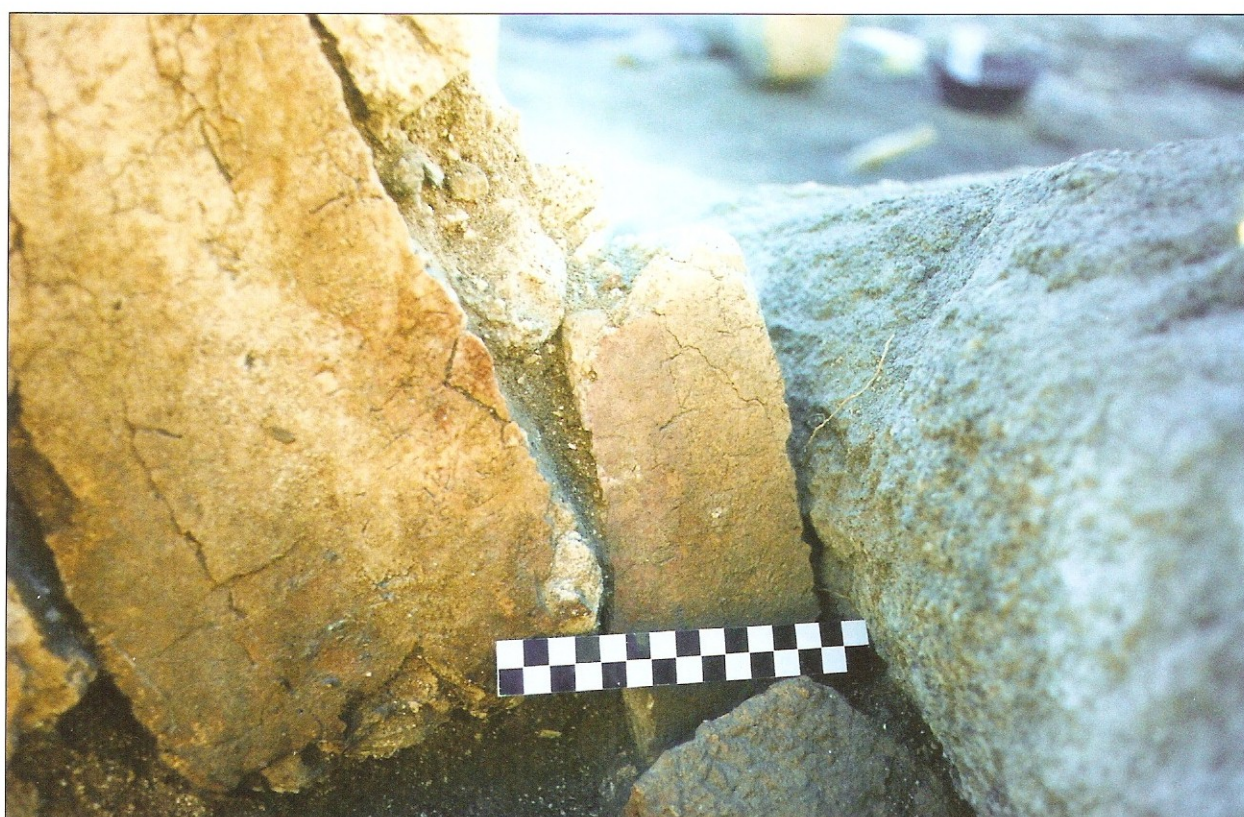
Figura 7 Detalle decoración arcos de ladrillo

en ladrillo que aparecieron derrumbados en el interior de la sala de oración. Presentan la particularidad de que en algunos casos sus cantos se encontraban biselados de fábrica para facilitar la construcción de los arcos. Los ladrillos se encontraban recubiertos con un enlucido blanco pintado que simulaba un falso dovelaje blanco y rojo siguiendo el conocido modelo cordobés. Las bandas de color se encontraban señaladas sobre la superficie del revoco por finas incisiones que indican la realización de un diseño previo a su ejecución (Figura 7). Los restos permiten suponer que estos arcos sustentaban sobre

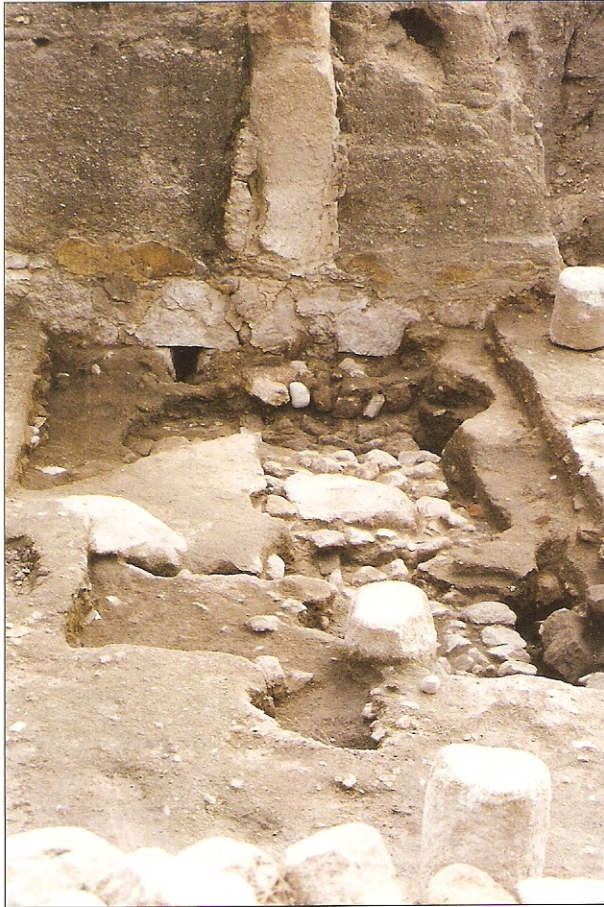
Figura 8 Enrostramientos de los pilares

Para conocer las características de la cimentación de los elementos sustentantes y la estratigrafía anterior a la construcción de la mezquita se realizó un sondeo en la parte central de la sala. De esta forma se ha podido detectar la existencia de un enrostramiento compuesto por un alineamiento de mampostería mediana y grande trabada con tierra que, a modo de tirantes subterráneos,

une la base de los distintos pilares entre sí y con el muro de mampostería de la barbacana (Figura 8), facilitando de este modo la distribución de las tensiones de los arcos. Este sistema constructivo también se ha constatado en las aljamas de Córdoba y Zaragoza (HERNANDEZ 2004, p. 69-70), y en varios ejemplos toledanos, como parece documentarse en el Cristo de la Luz y de la mezquita ubicada en la actual iglesia de San Salvador.

en ellas grandes bloques de granito horizontalizados en su superficie para que sirvieran de base a pilares y columnas. Una vez colocados estos bloques fue necesario realizar los enrostramientos de piedra que ataban a todos los pilares entre sí.

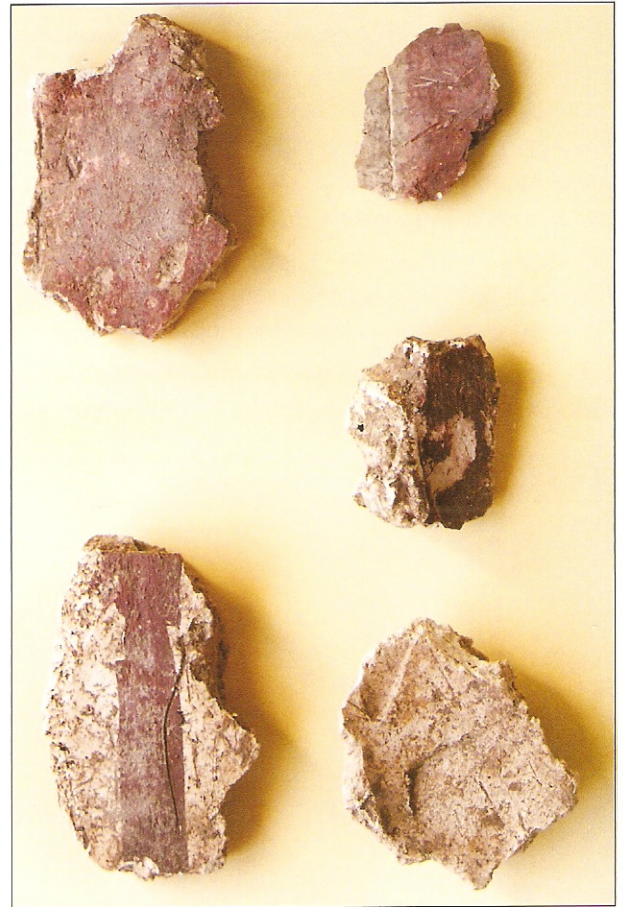
Figura 9 Revocos decorados

A pesar de que existen escasos restos conservados, se ha podido constatar que los paramentos y pilares de la sala de oración se encontraban enlucidos en blanco. Sobre este enlucido se han documentado estrechas bandas rojas pintadas (Figura 9), en las que resulta muy difícil establecer su composición original, aunque parecen ceñirse a las partes bajas de los muros.

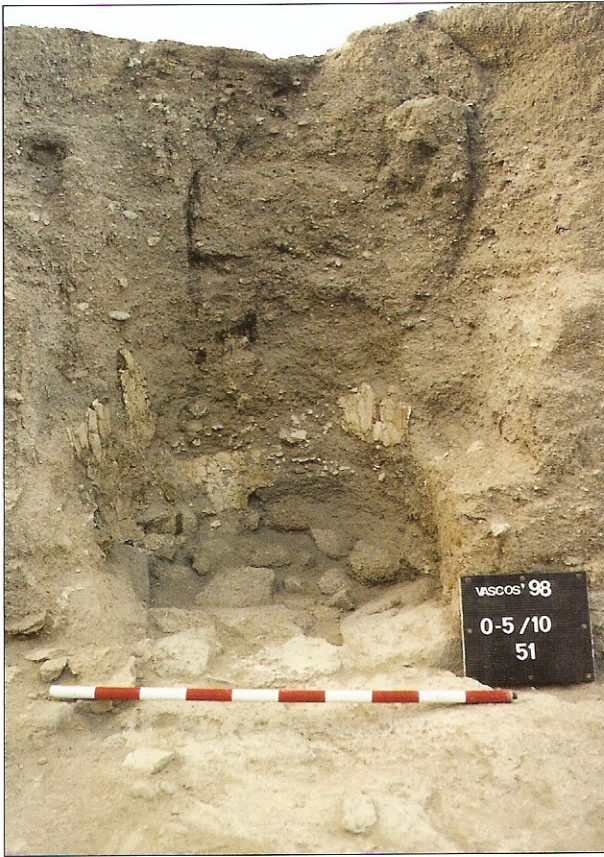
Figura 10 Mihrab

El mihrab no se encuentra centrado respecto a las naves, encontrándose constituido por un semicírculo de 90 cm. de diámetro excavado en el tapial que se estrecha ligeramente en su parte más externa (Figura 10).

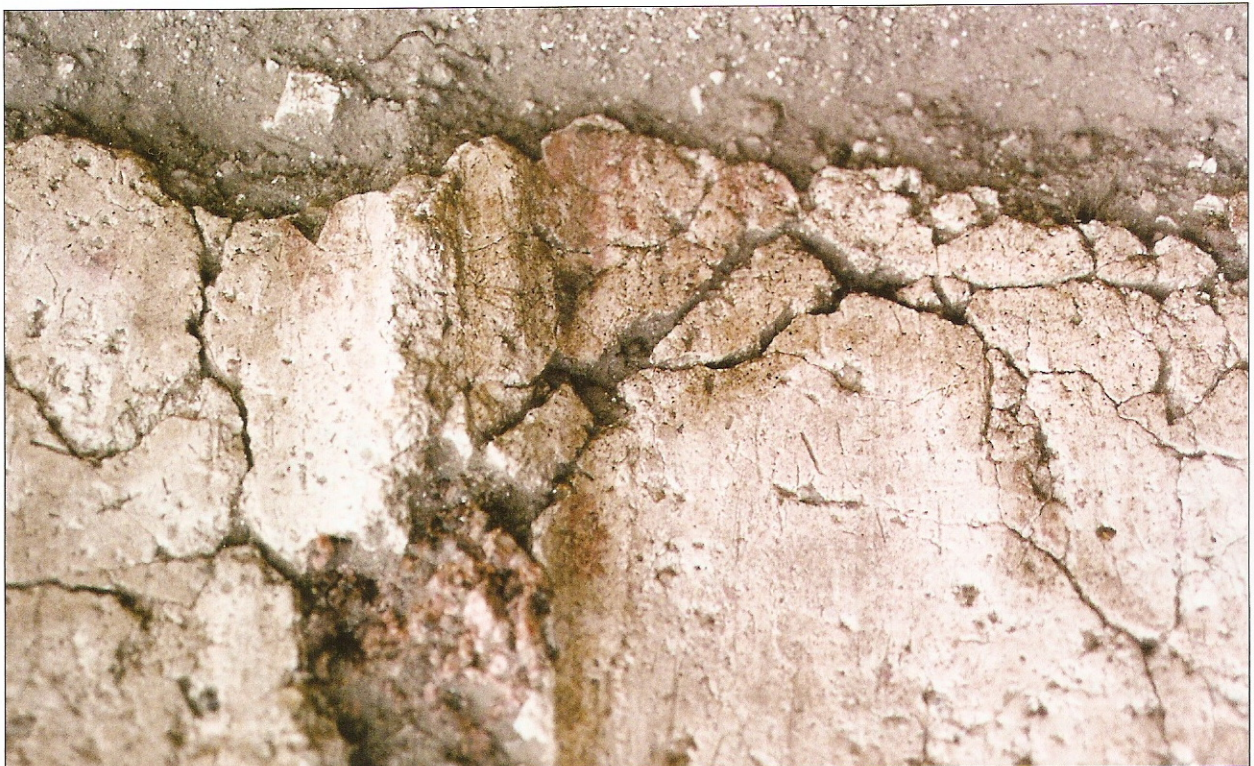
Figura 11 Detalle de los nervios del mihrab

la parte baja hasta su base donde se encuentra cortado, muy posiblemente a causa del expolio de los materiales que cubrirían su suelo. Los restos se encontraban muy cuarteados y perdidos por lo que fueron parcialmente consolidados mientras se realizaba su excavación. La mitad Este es la que se encontró mejor conservada, identificándose los arranques de tres gallones, de los cuatro originales, realizados con argamasa de cal y arena. Estos gallones, aunque no se han conservado en todo su desarrollo, permiten deducir que se prolongaban en altura, y presumiblemente formarían una pequeña cúpula nervada en su parte superior, recordando toscamente a las veneras que coronan los mihrabs de mezquitas más monumentales (Figura 11).

La superficie del revoco del interior del mihrab se encontraba pintada en rojo con líneas paralelas verticales y triángulos rellenos, aunque la organización compositiva original de su decoración resulta difícilmente reconstruible dado su intenso deterioro.

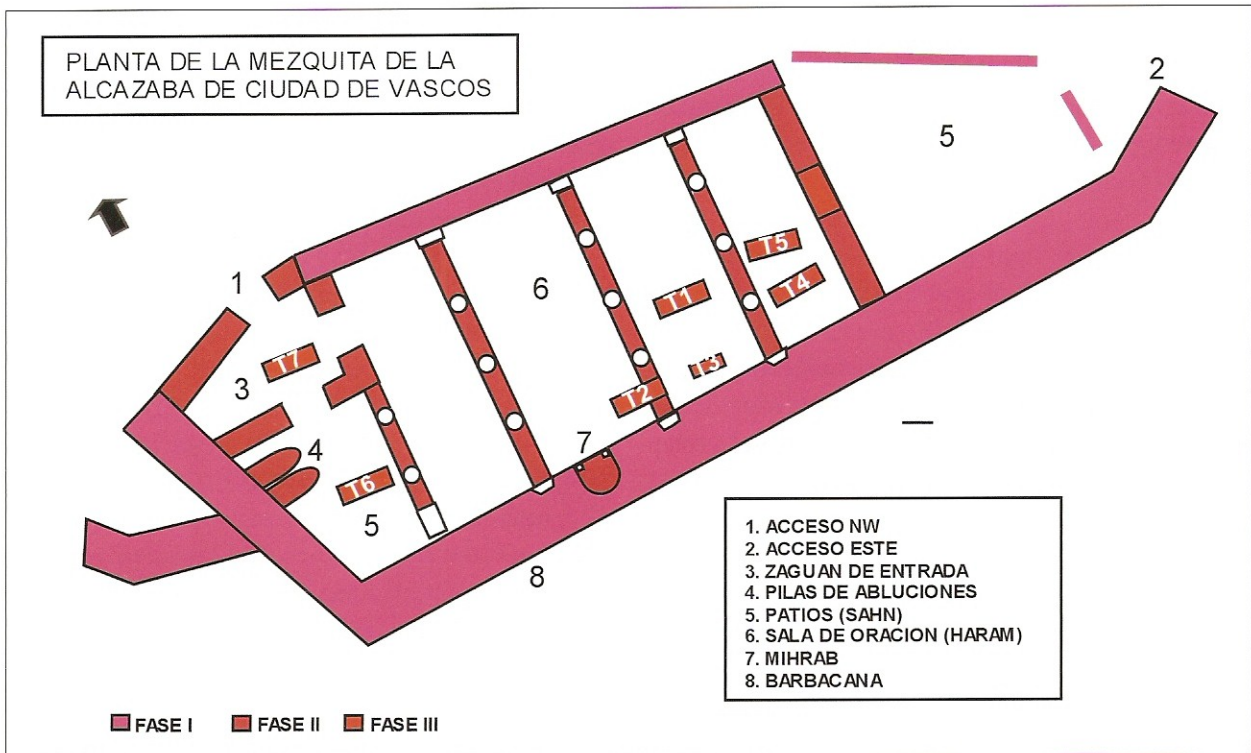
Restitución de la planta de la mezquita de la alcazaba de ciudad de vascos
