LA CASA HISPANO-MUSULMANA APORTACIONES DE LA ARQUEOLOGIA

LA VIVIENDA EN LA CIUDAD HISPANOMUSULMANA DE VASCOS (TOLEDO). ESTUDIO ARQUEOLOGICO.

RICARDO IZQUIERDO BENITO

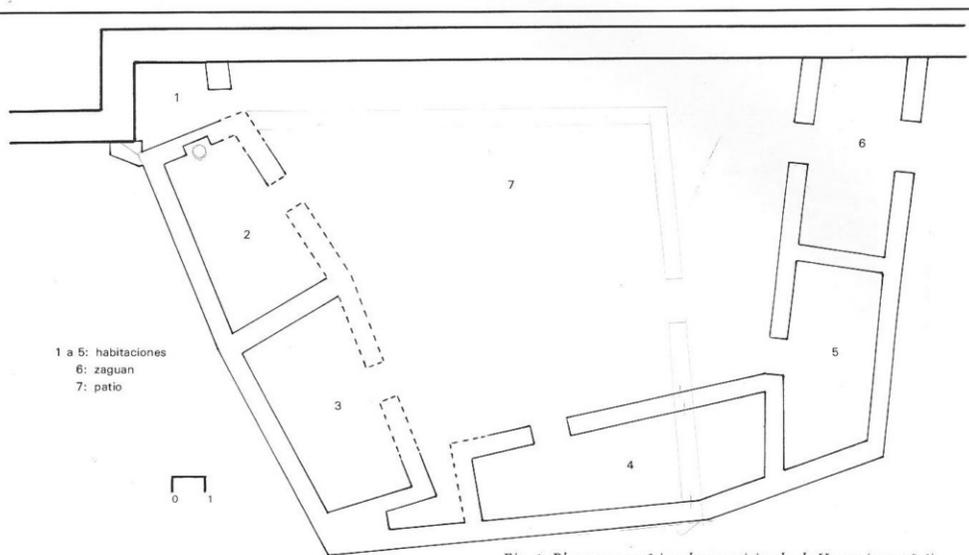
Fig. 1. Plano esquemático de una vivienda de Vascos (casa n° 1).

1. Corresponde a una gran vivienda exenta, compuesta por 6 dependencias distribuidas en torno a un patio, excepto en su lado este que está constituido por la muralla de la ciudad a la que aquella queda adosada. En el lado norte se encuentran 3 habitaciones contiguas —una de ellas muy pequeña— sin que podamos precisar la utilidad de cada una de ellas; en el lado oeste una habitación bastante espaciosa y en el lado sur otra habitación —que sería la cocina— y el zaguan de acceso de la calle al patio (fig. 1). La superficie de toda esta vivienda sería de unos 320 m² aproximadamente.

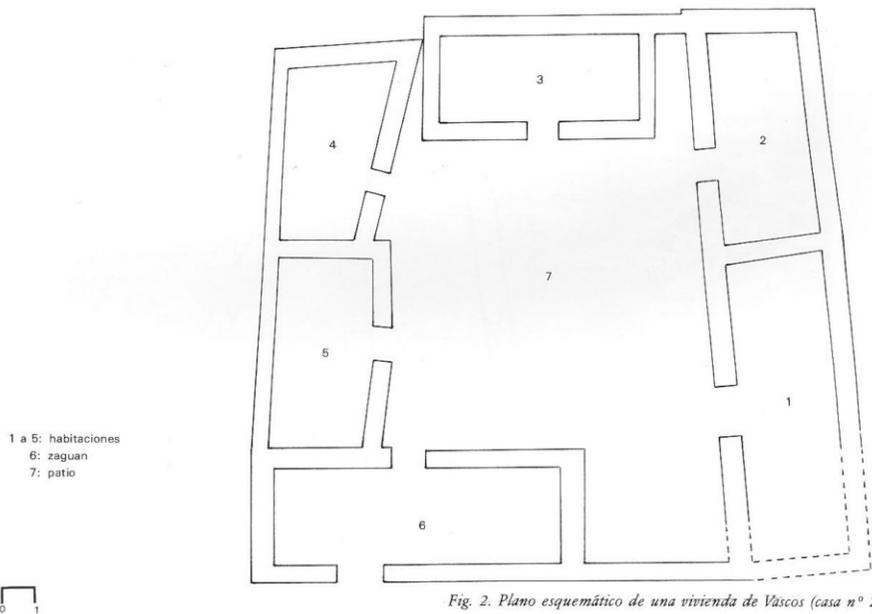
Fig. 2. Plano esquemático de una vivienda de Vascos (casa n° 2).

2. Corresponde a otra gran vivienda compuesta también por 6 dependencias distribuidas en torno a un patio central. En cada uno e los lados oeste y este tiene 2 habitaciones, otra en el lado norte y en el sur un zaguan para acceder desde la calle al patio (3). Su muro este está compartido por otra vivienda contigua (fig. 2). Su extensión aproximada sería de unos 320 m².

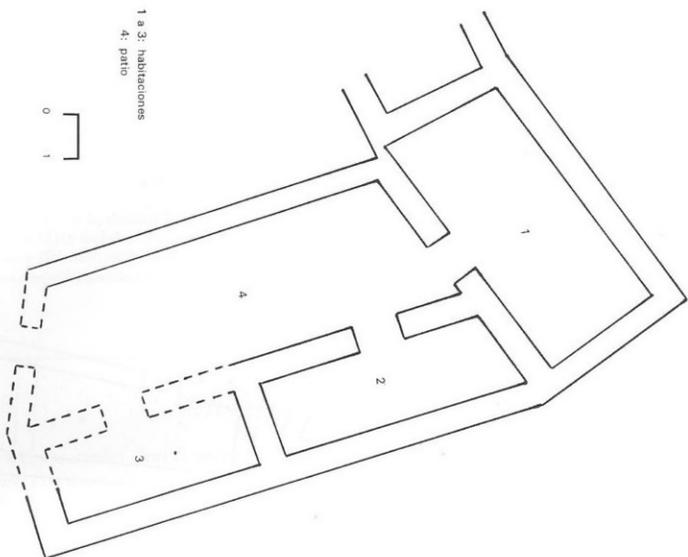
Fig. 3. Plano esquemático de una vivienda de Yaros (casa n.º 3)

3. Corresponde a una vivienda compuesta por 3 habitaciones: dos en el lado oeste y una en el sur. El patio ocupa la parte este, teniendo su acceso directo desde la calle (fig. 3 y lám. IIIa). Esta casa linda con otras vecinas en sus muros oeste y este compartidos. La superficie de toda esta vivienda sería de unos 92 m² aproximadamente.

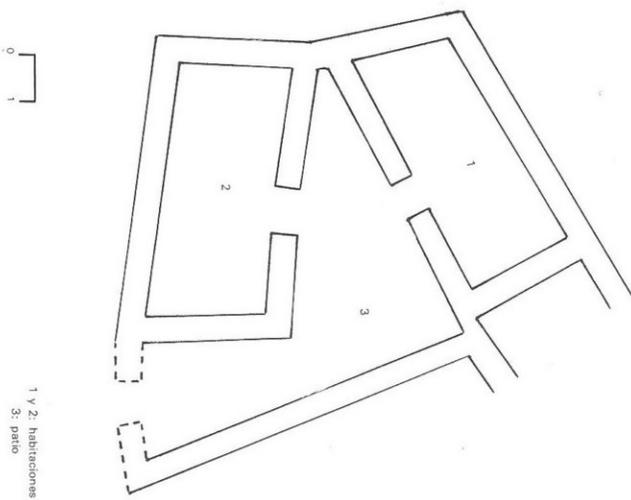
Fig. 4. Plano esquemático de una vivienda de Yaros (casa n.º 4)

4. Corresponde a una vivienda compuesta solamente por dos habitaciones, una en el lado sur —posiblemente la

cocina— y otra en el norte, abiertas a un patio triangular al que se accede desde la calle por un pasillo (fig. 4 y lám. II a). Esta casa linda con otra vecina, que corresponde a la anterior, en su muro oeste compartido. Su extensión aproximada sería de unos 75 m².

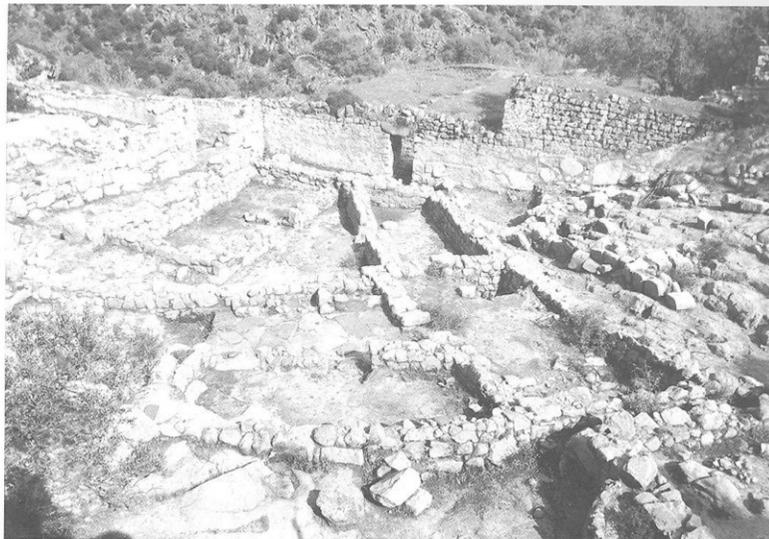
Lám. I (a). Vista parcial de una de las zonas excavadas; al fondo un portillo abierto en la muralla.

Todas estas viviendas, al menos en las partes que se han conservado, están construidas conforme a las mismas técnicas. Para levantar los muros no fue necesario abrir zanjas de cimentación dada la poca profundidad —en muchas zonas incluso aflora superficialmente— en que se encuentra la roca; de ahí que se contase con un firme seguro sobre el que apoyar el edificio, cuyas paredes, en sus bases, se irían adaptando a la topografía de la roca (lám. I a y b).

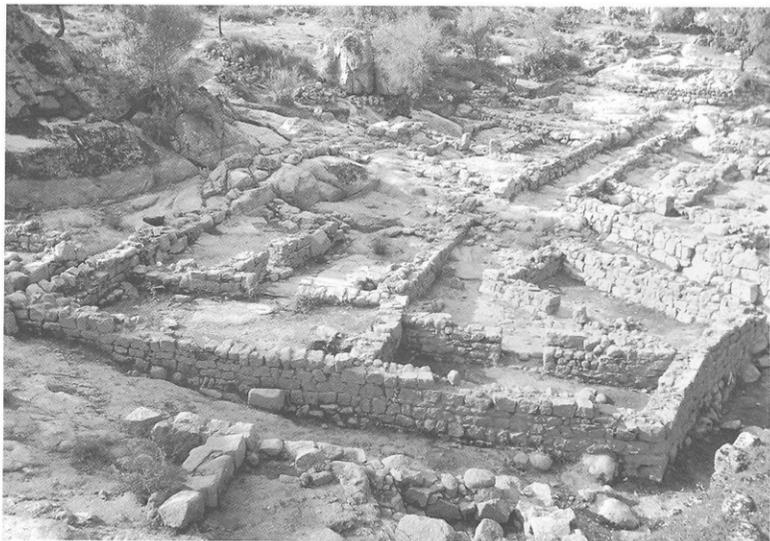
Lám. I (b). Restos de viviendas.

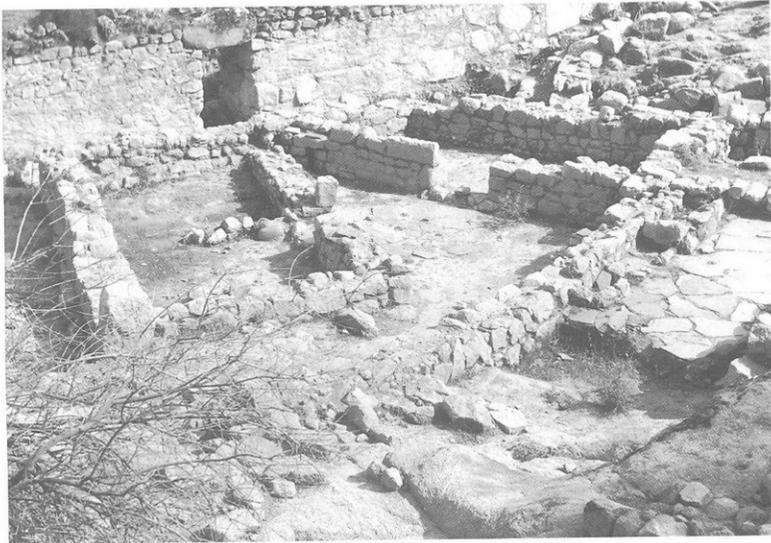
Lám. II (a). Vista de una vivienda compuesta por dos habitaciones y un patio triangular.

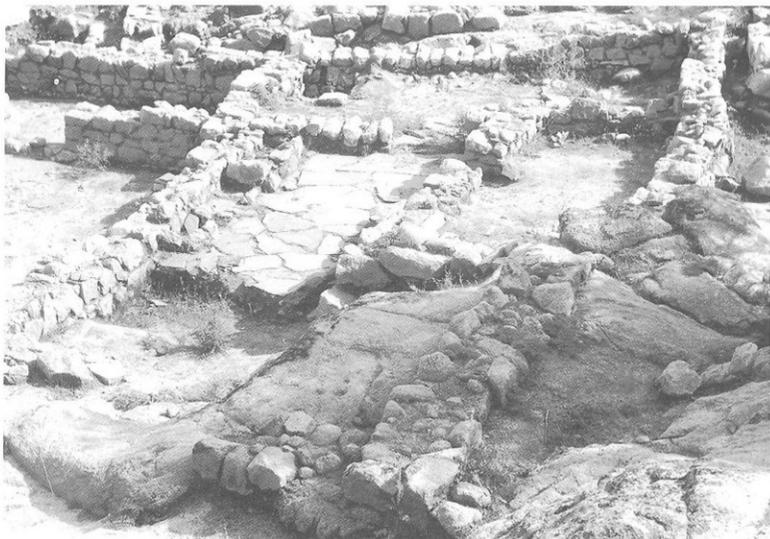
Lám. III (a). Vista de una vivienda con 3 habitaciones y un patio con un suelo de lajas de pizarra.

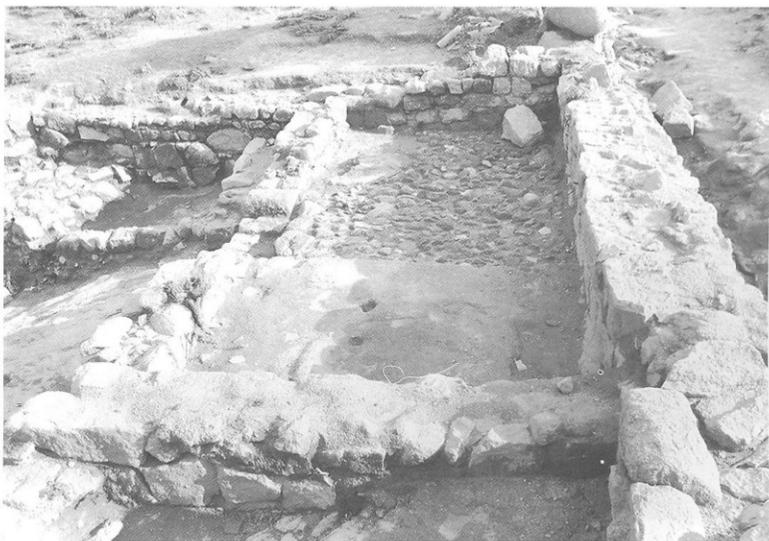
Lám. III (b). Habitación con un empedrado por debajo del suelo; en primer plano los restos de un hogar.

En algún caso, por debajo del suelo, se encuentra un empedrado, posiblemente para nivelar y consolidar el espacio (lám. III b). También, en alguna ocasión el suelo podía quedar a dos alturas separadas por un pequeño escalón reforzado por fragmentos de tejas. Se marcaban así dos niveles en la habitación, localizándose el hogar en la zona más elevada por lo que parece que esta diferenciación de nivel

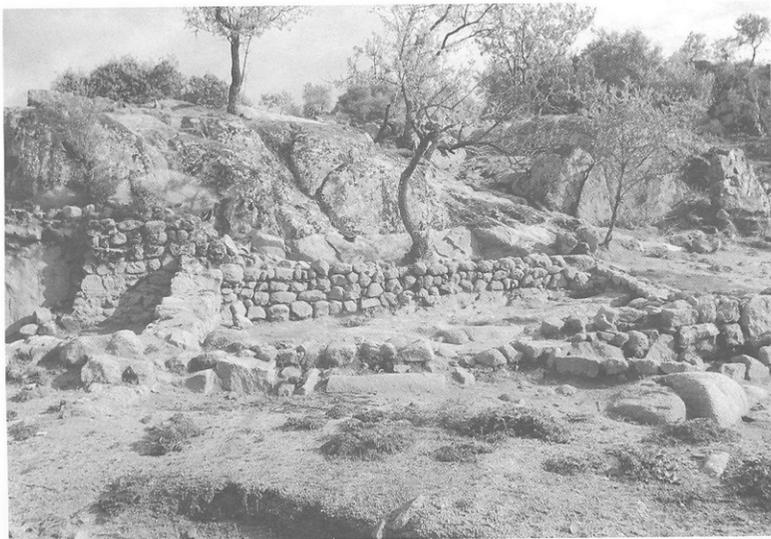
Lám. IV (a). Restos de los muros de una vivienda adosada a la roca.

in-situ grandes bloques de piedra que quedan incorporados al muro o se adosan los edificios a la roca (lám. IV a).

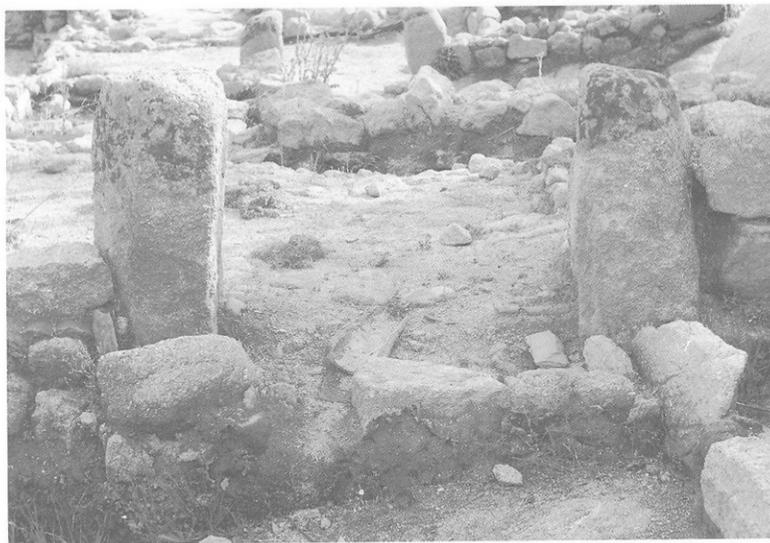
Lám. IV (b). Restos de una puerta con dos grandes bloques de granito formando la parte inferior de las jambas.

En cuanto a su técnica constructiva las partes de las puertas que se han conservado presentan dos variantes. Una, la más común, tiene las jambas compuestas por los grandes bloques de granito, colocados verticalmente, del mismo ancho

y de la misma altura —a veces algo superior— del zócalo del muro al que se adosan (7) (lám. IV b). Incluso, cuando no son muy altos, se superponen dos bloques (8). Ello da al conjunto un aire de gran solidez aunque el resto de la puerta, al igual que el muro, se recrecerá de tapial. Otra variante presenta esta parte inferior con jambas de piedras colocadas en un sistema de soga y tizón, un tanto irregular, trabado en el propio zócalo del muro (9). En este caso, también la parte superior estaría construida de tapial.

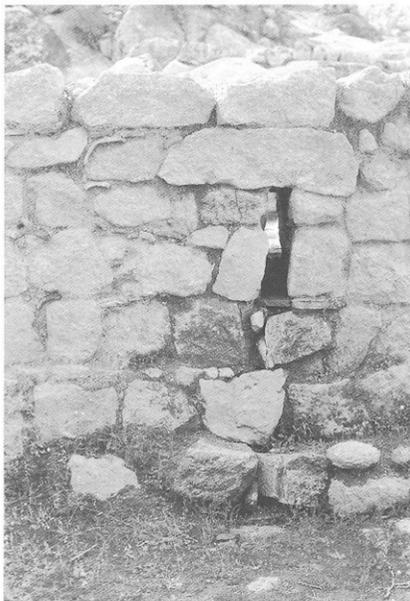
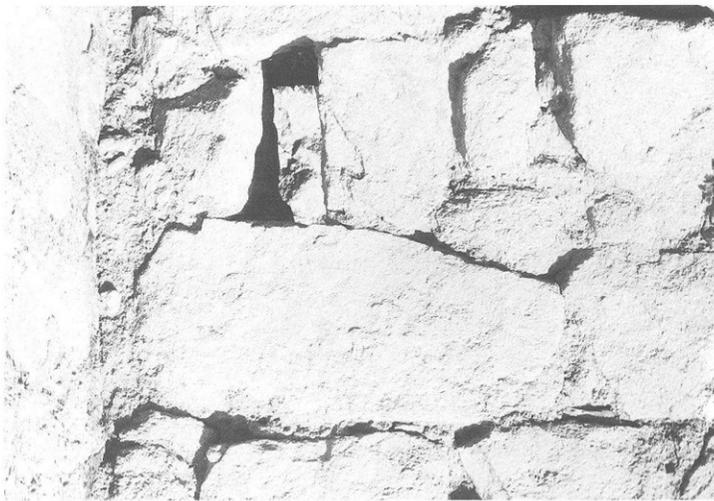
Lâm. V (a-b). Desagües de viviendas.

En algunas de estas viviendas se han conservado los sistemas de desagüe que se utilizaban preferentemente para la evacuación de las aguas de lluvia de los patios (donde, lógicamente tendería a concentrarse creando problemas) y no tanto para las aguas residuales. Consisten simplemente en una abertura vertical, estrecha, a modo de gatera abierta en el muro al nivel del suelo del patio (éste posiblemente se encontraría algo inclinado hacia el desagüe para así facilitar la circulación del agua) con salida hacia la calle (10) (lám. V a y b). En el caso de los zaguanes, éstos pueden presentar dos desagües: uno abierto del patio al zaguán y otro de éste a la calle, tal vez los dos comunicados por un pequeño canalillo aunque no se han conservado restos al respecto. No obstante, como ya hemos señalado anteriormente, parece que los zaguanes no estaban cubiertos con lo que de esta manera no sería necesario unir los dos desagües sino que la misma inclinación del suelo propiciaría la salida del agua hacia la calle.

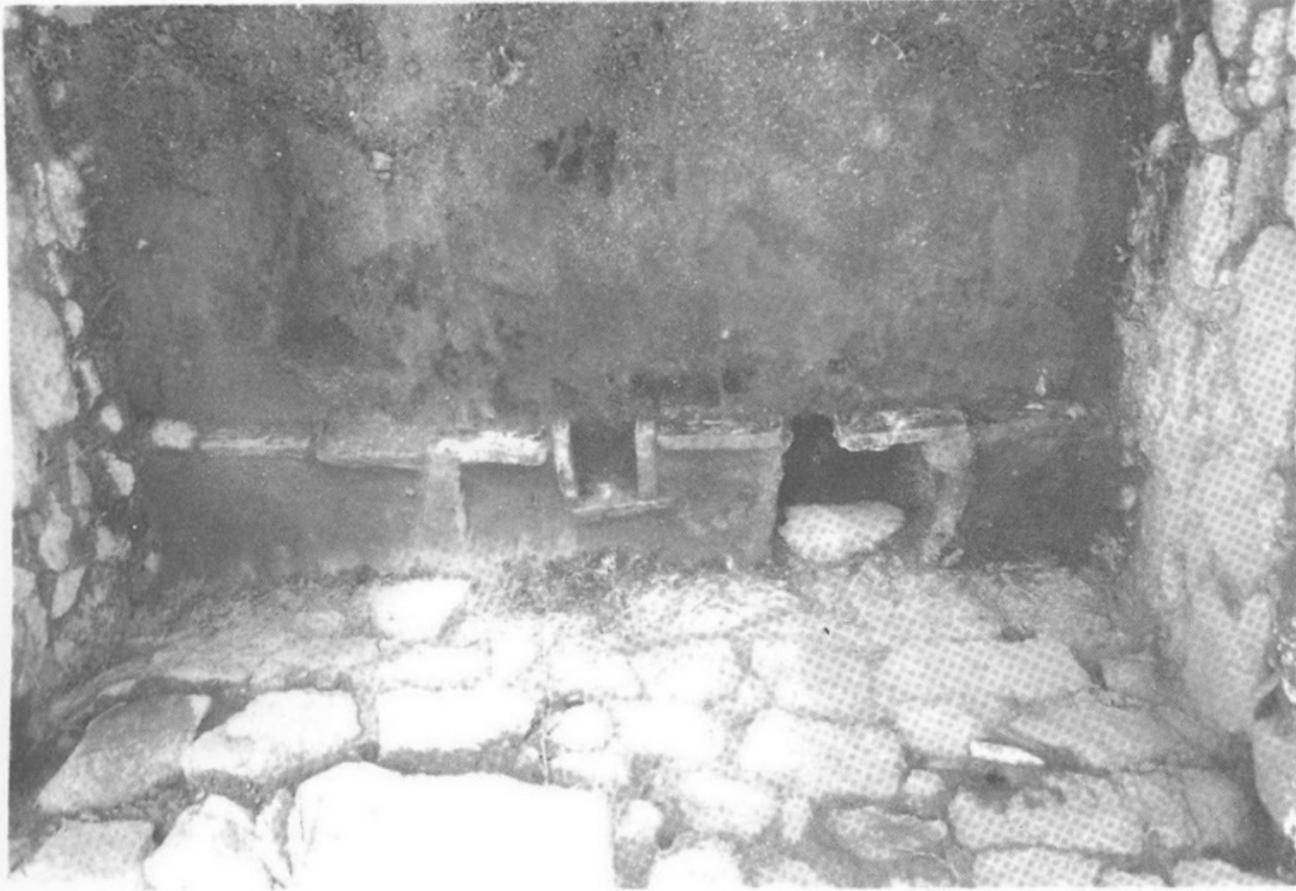
Lám. VI (a). Estructura de ladrillo adosada a un muro de una habitación, en la que su parte central serviría como hogar.

Aunque este es el tipo de hogar más frecuente, sin embargo también hemos encontrado otro algo más complejo. Suele localizarse en la parte central de una estructura hecha de piedra o ladrillos, colocada a nivel del suelo, adosada a uno de los muros cortos de la habitación. Esta sencilla estructura, de poca altura —simplemente la del ladrillo— posiblemente serviría a modo de repisa, de apoyo para las piezas cerámicas que se utilizasen en la cocina. El hogar quedaba ubicado en la parte central, formado por un entrante cuadrado, de tres ladrillos colocados verticalmente, en el que se encendería el fuego y sobre el que se colocarían las piezas al cocinar (lám. VI a). Estos conjuntos, aun siendo sencillos, dotan a las dependencias donde se encuentran de un mayor sentido de "cocina" y, por tanto, de una más clara diversidad a la funcionalidad doméstica de la vivienda.

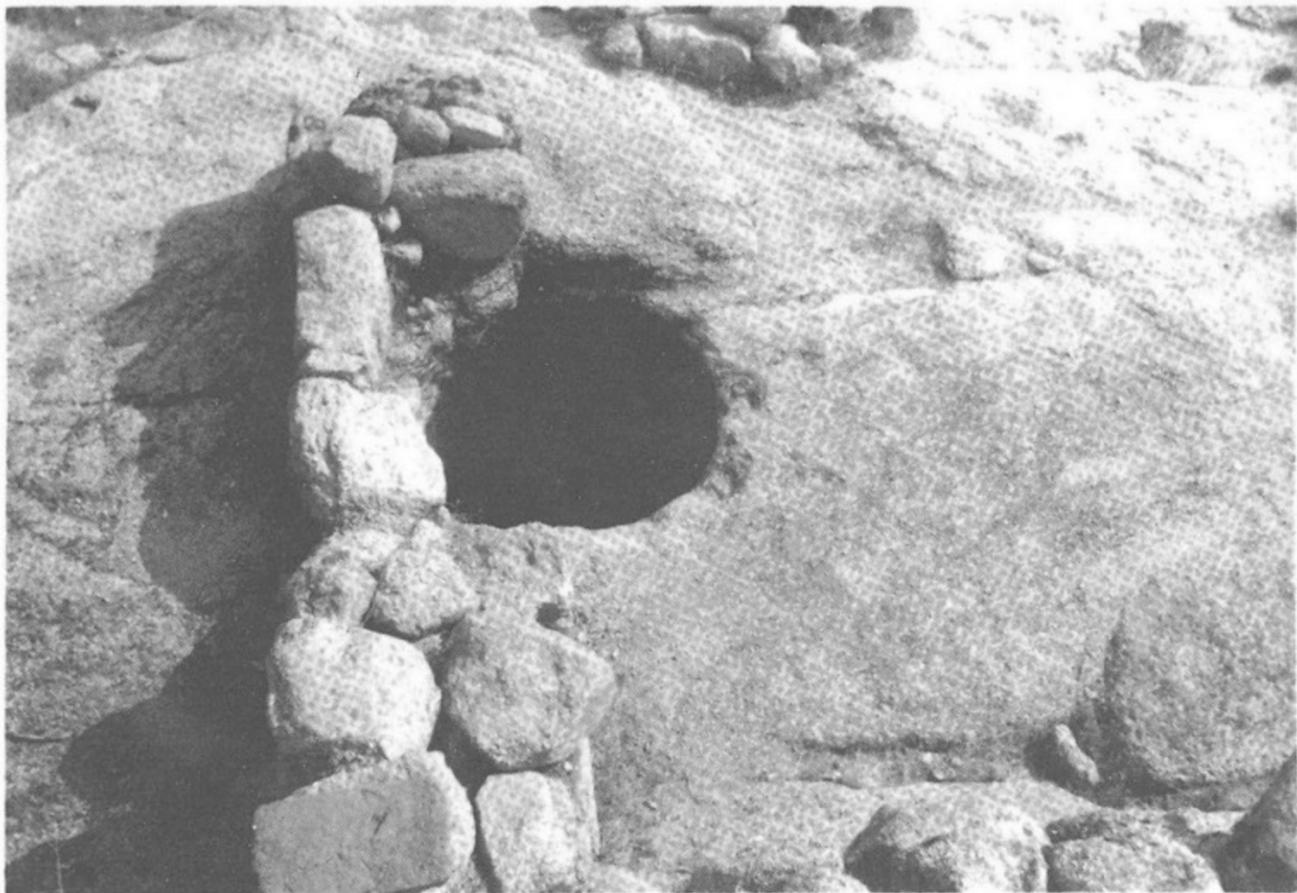
Lám. VI (b). Pozo tallado en la roca, en el interior de una habitación, posiblemente utilizado como silo.

También en alguna ocasión, y tallados en la roca, han aparecido pequeños pozos en el interior de algunas habitaciones (lám. VI b). Se encuentran en la parte central de uno de los muros cortos y su profundidad apenas sobrepasa el metro. La boca suele tener unos 50 cms. de diámetro y se ensancha el interior para aumentar su capacidad (17). En cuanto a su utilidad consideramos que se trata de silos empleados para servir de depósito de granos o incluso de algún tipo de líquido, lo que quedaba posibilitado al estar tallados en la roca. No obstante, aunque en su excavación no han aparecido elementos significativos, tampoco descartamos que hubiesen estado asociados a alguna actividad no estrictamente doméstica. A diferencia de otros silos, éstos no se rellenaron a modo de basureros por lo que en su interior no se encontró nada especial.
