**RICARDO IZQUIERDO BENITO**

**LA CIUDAD HISPANOMUSULMANA  
DE VASCOS**

**Navalmoralejo (Toledo)**

**DIPUTACIÓN PROVINCIAL DE TOLEDO**

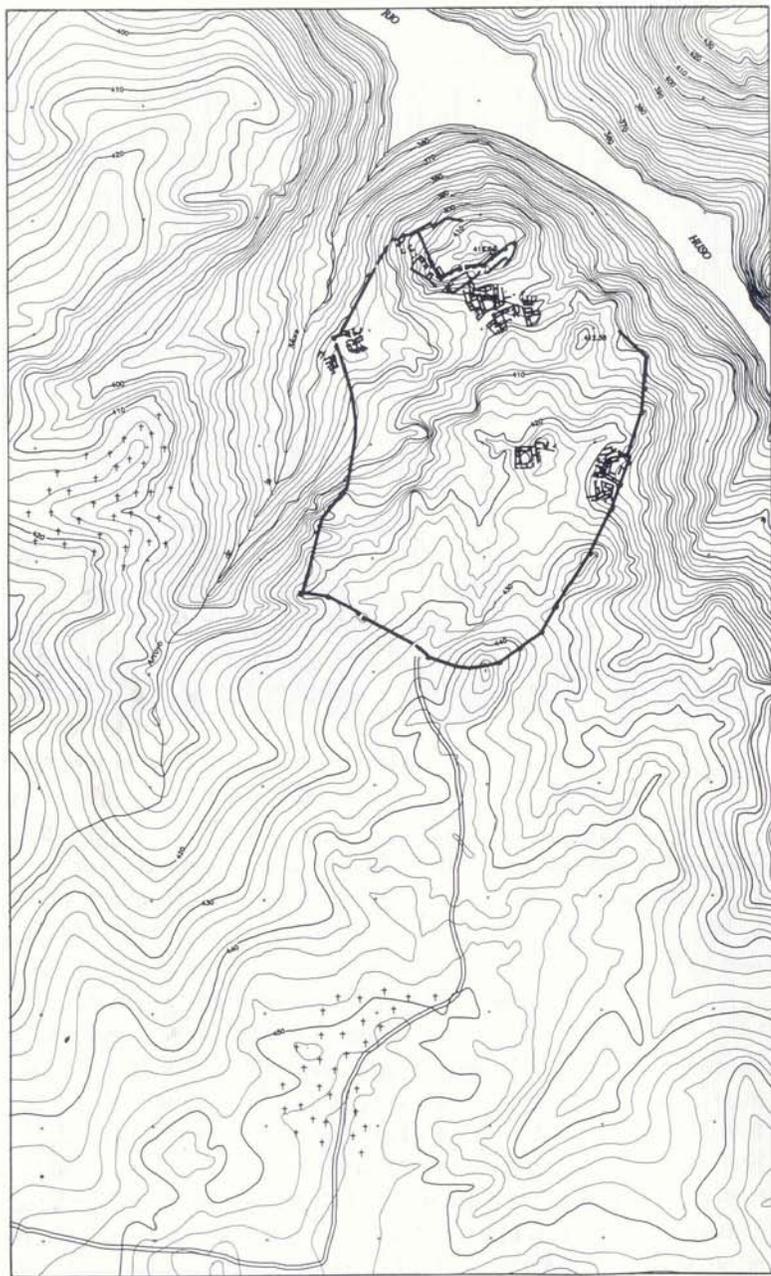
Ciudad de Vascos. Levantamiento topográfico.

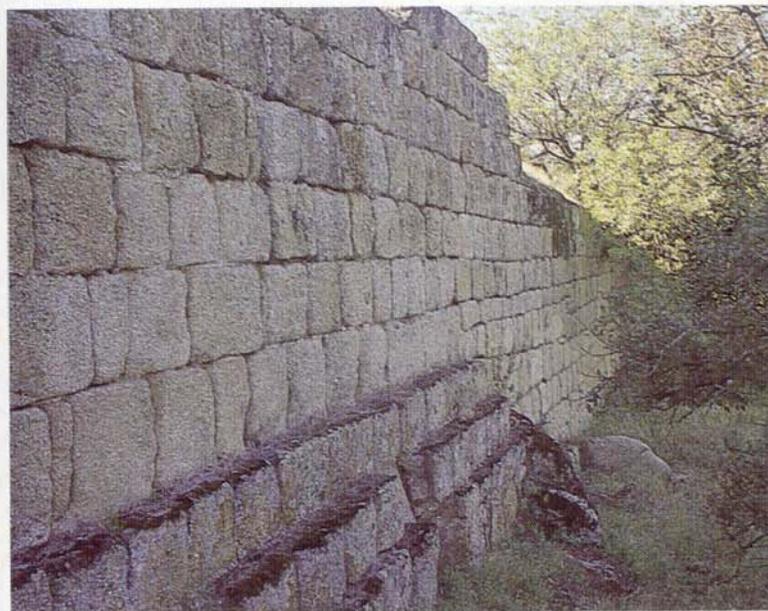
Lienzo de muralla del tramo Oeste

La muralla tiene una anchura media de unos dos metros, y se encuentra bastante bien conservada, sobre todo en los sectores Oeste y Sur y parte del Este. Se asienta directamente sobre la roca, sin ningún tipo de cimentación, y solamente presenta, en algunos tramos, pequeños escalones de reforzamiento o zarpas en la base. Al exterior, con una distancia de separación muy irregular —debido a la topografía del terreno—, tiene varios torreones de planta cuadrada.

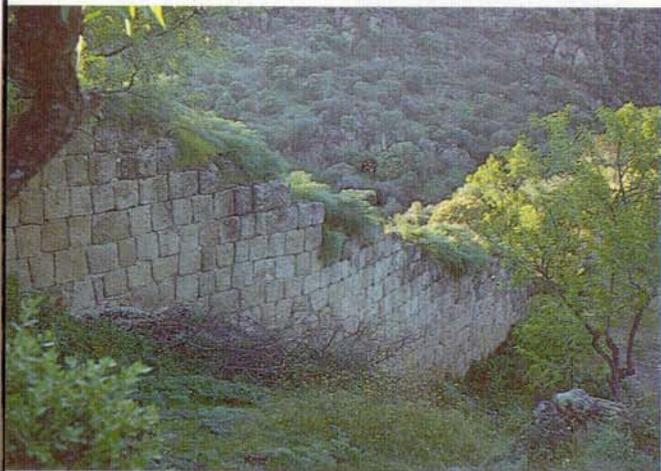
Lienzo de muralla del tramo Oeste visto desde el interior.

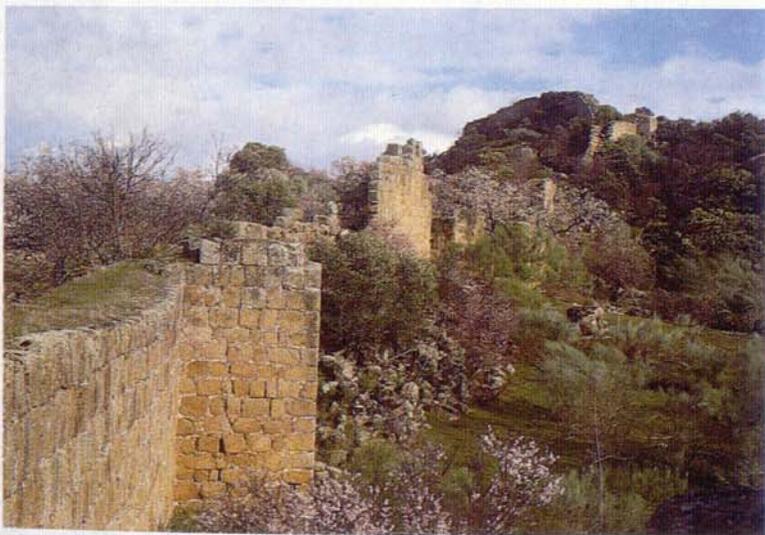
Tramo de muralla en la parte Sur.

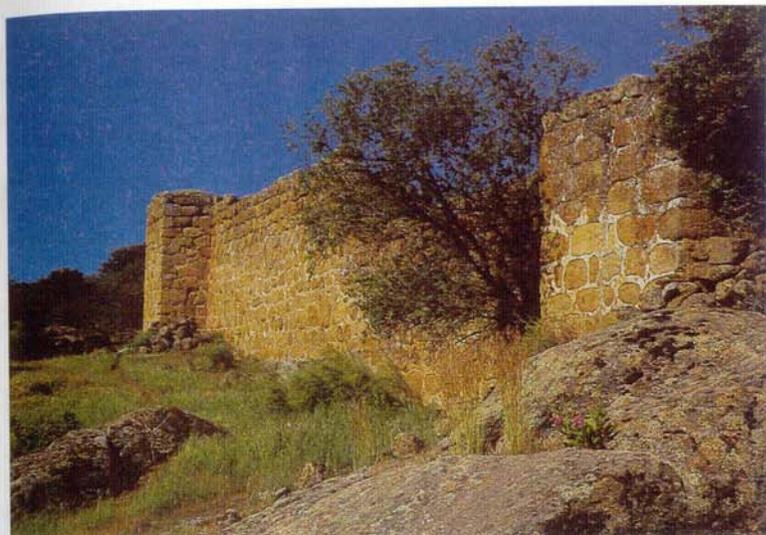
Tramo de muralla en la parte Este.

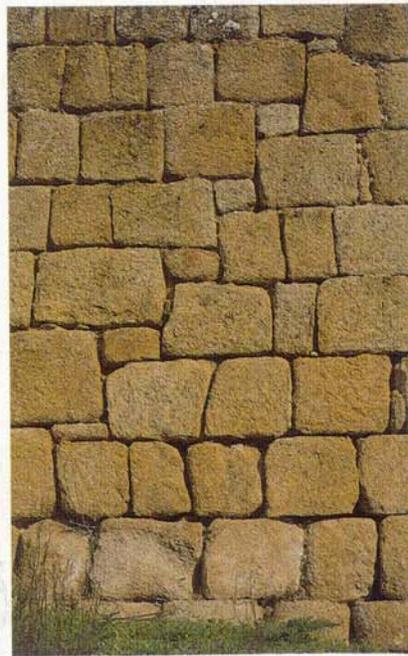
Detalle de la técnica constructiva de la muralla.

La muralla presenta varios tipos de construcción que, más que indicar distintos momentos cronológicos o reconstrucciones,

posiblemente se deban a la intervención de diferentes cuadrillas, trabajando simultáneamente —ante la urgencia de cerrar el perímetro— pero empleando técnicas distintas, aunque parecidas, cada una de ellas.

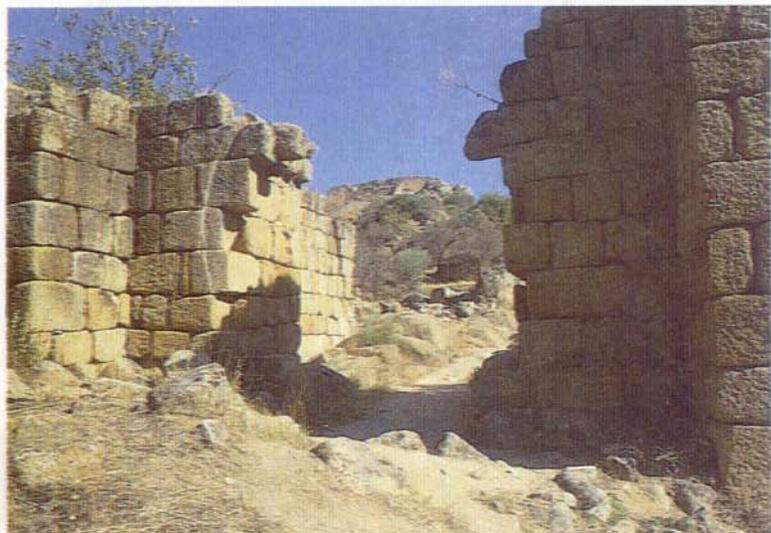
Puerta Oeste.

ción más sólida, de sillares bien escuadrados. Su parte superior está derrumbada, aunque por los restos conservados parece deducirse que se encontraría adintelada. Lo destacable es que en su cara exterior se talló un arco de herradura, como elemento decorativo y no funcional.

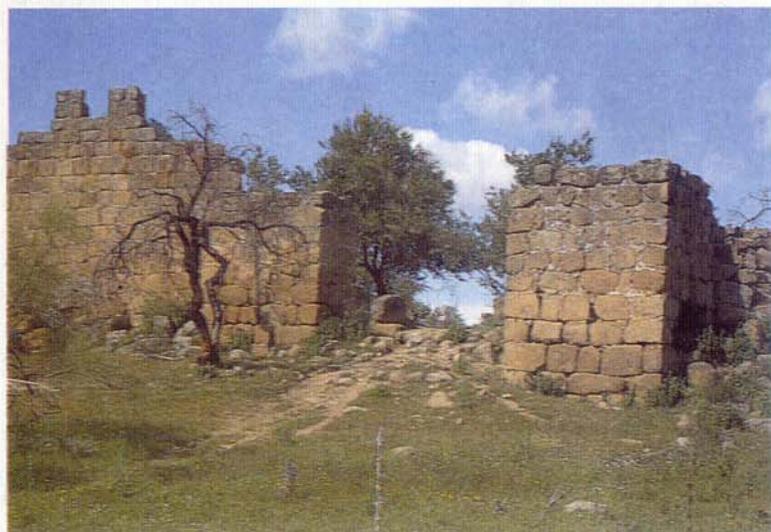
Puerta Sur.

La denominada puerta Sur, construida también con materiales sólidos pero de peor calidad, tiene asimismo completamente derrumbada su parte superior, por lo que no se puede precisar con exactitud si se encontraba adintelada o rematada en un arco. En el lienzo de muralla próximo a esta puerta se conservan los restos de unas posibles almenas.

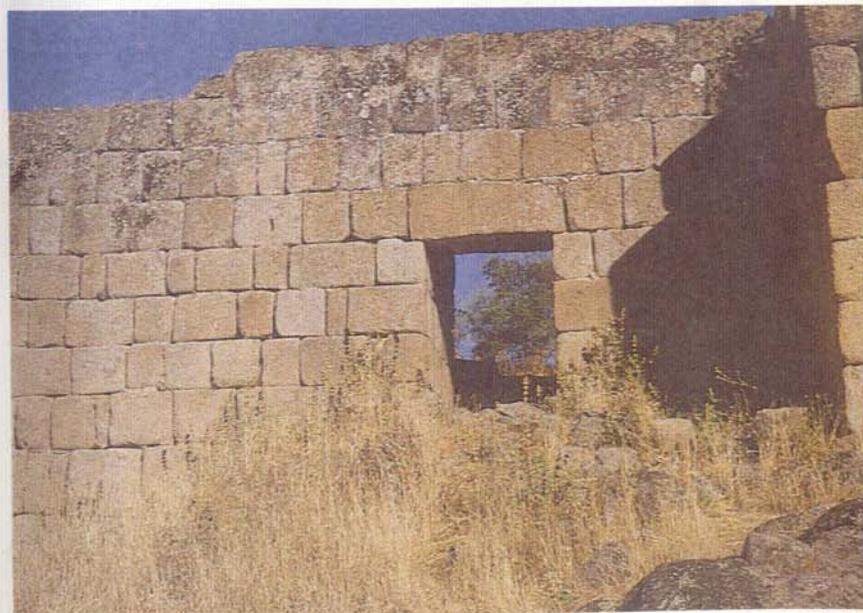
Portillo del tramo Oeste.

Como ya ha quedado indicado, aparte de las puertas también se conservan cinco portillos, de los cuales dos se encuentran perfectamente conservados –rematados en su parte superior en sólidos dinteles monolíticos– y los otros tres están derrumbados. Estos portillos se utilizarían, entre otras funciones, según su posición, para poder salir a coger agua, para sacar las basuras fuera de la ciudad y para servir de cauce natural de evacuación de las aguas de lluvia, aparte de poder entrar y salir por ellos sin necesidad de tener que abrir las puertas principales. Todos ellos se encuentran defendidos, al exterior, por un torreón de la muralla.

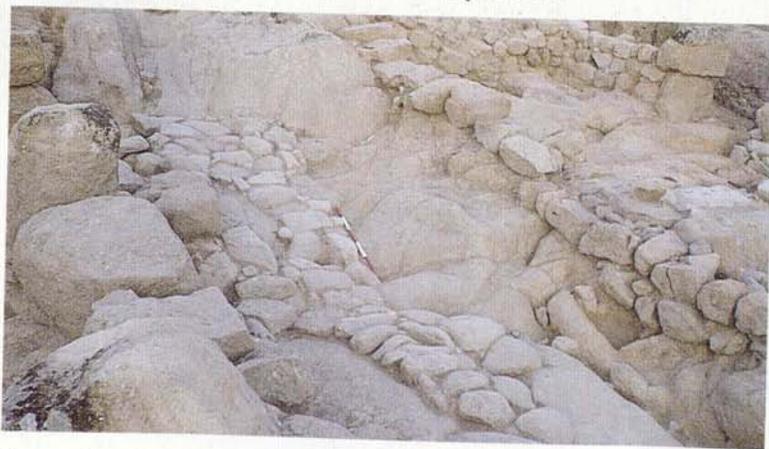
Como cualquier calle de una ciudad islámica, es estrecha y presenta un trazado muy irregular, en cuesta, con desniveles acusados. Su suelo es la misma roca, la cual tuvo que ser tallada en su parte central para poder facilitar la circulación del agua de lluvia y su evacuación por la puerta Oeste. En un pequeño tramo, frente a las viviendas, la calle está empedrada.

**Tramo de calle empedrada junto a la puerta Oeste.**

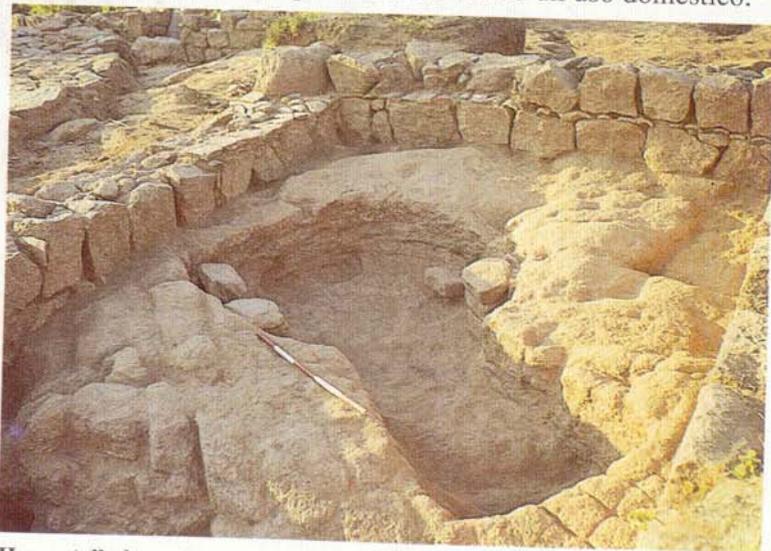
Horno tallado en la roca.

lidad industrial –que no podemos precisar– pues en una de las habitaciones se encontraron los restos de un horno, tallada su base en la roca, que no parece haber tenido un uso doméstico.

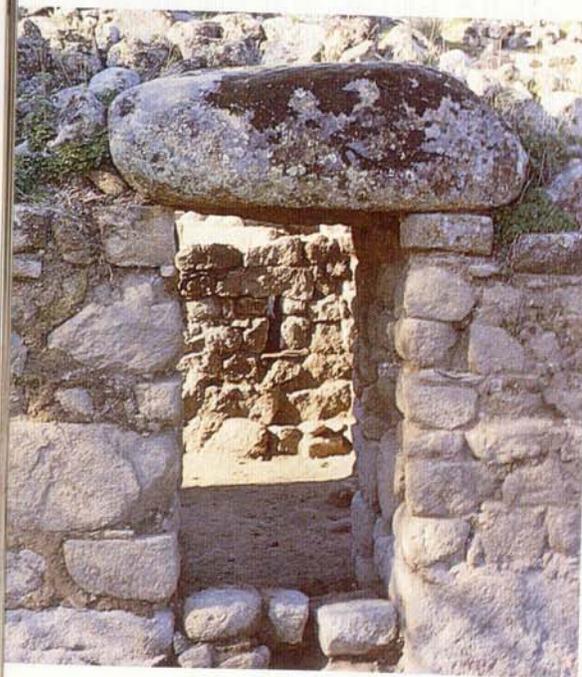
Portillo descubierto en el tramo Este de la muralla.

El hallazgo más sorprendente fue tal vez el del portillo, especialmente por su perfecto estado de conservación. Tiene una

anchura de un metro, una profundidad de 1,75 metros y una altura actual de 1,90 metros. Es de sólida construcción, estando su parte superior compuesta por tres grandes bloques de granito, presentando, tanto al interior como al exterior, un gran dintel monolítico. Por su ubicación, este portillo, entre otras funciones, pudo haber servido para evacuar las aguas de lluvia fuera de la ciudad, a través de las calles que a él confluyen.

No obstante, en algún momento este portillo se tapió, con lo que quedó inutilizado.

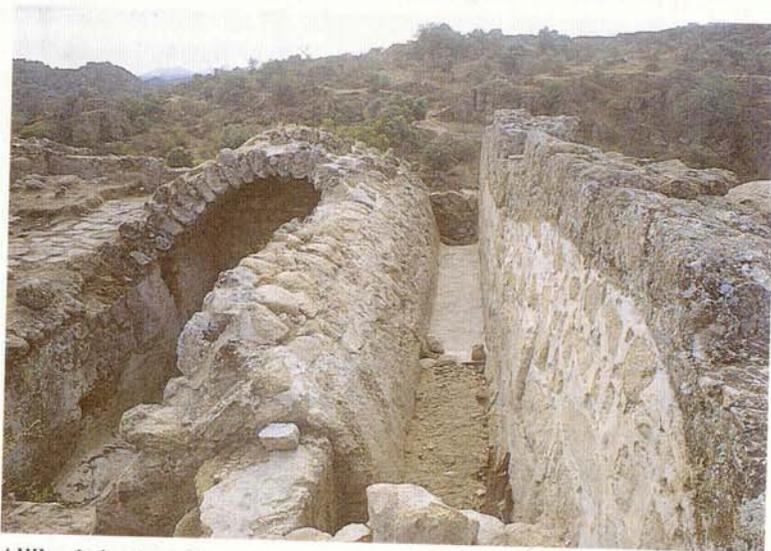
Aljibe de la alcazaba.

cubierto con bóveda de cañón de sillarejo, que serviría para el almacenamiento de agua de lluvia para abastecimiento de los residentes en la fortaleza.

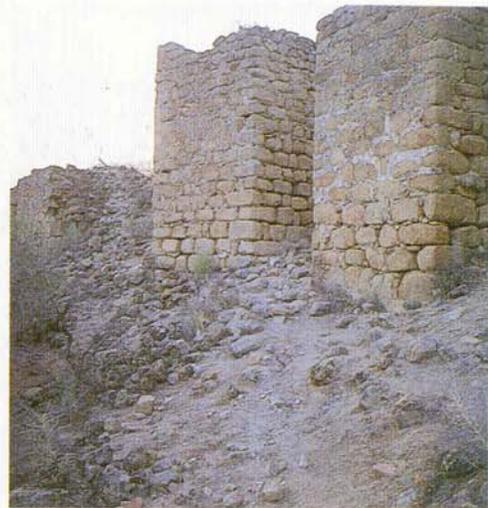
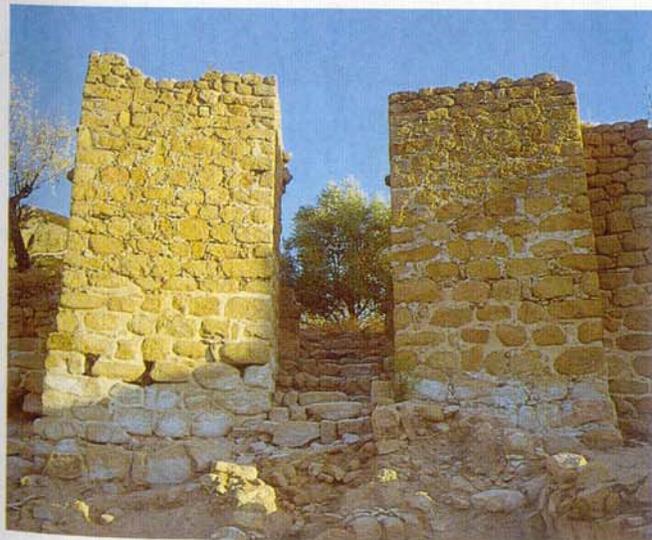
Puerta de entrada a la alcazaba antes y después de su excavación.

De superficie no muy extensa, se ha podido comprobar tras las excavaciones llevadas a cabo, que la alcazaba está constituida por varios recintos que parecen corresponder a diferentes momentos de la ampliación del primitivo reducto. El primitivo y más antiguo recinto sería el superior, cuya puerta de entrada, flanqueada por dos torreones, estaría rematada por un arco de herradura –hoy derrumbado–, del cual se conservan los salmeres. En general, la construcción no es de muy buena calidad –posiblemente como reflejo de la urgencia de su levantamiento ante momentos de peligro o de crecimiento demográfico de la ciudad– y de ahí que el conjunto se encuentre bastante degradado. Es de señalar que en la barbacana delantera se conserva todavía un remate de tapial, el único de toda la ciudad.

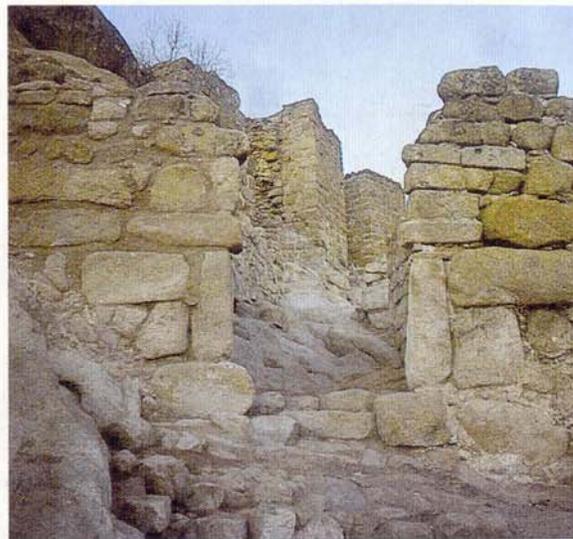
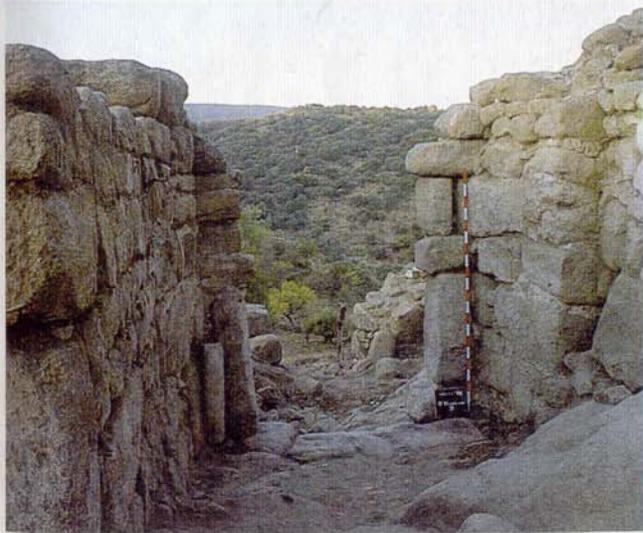
Vista exterior e interior de la puerta de acceso a la barbacana.

La parte Oeste del conjunto de la alcazaba está compuesta por dos zonas que fueron añadidas con posterioridad. En primer lugar se encuentra un recinto de acceso previo a la rampa que conduce a la parte superior de la alcazaba. De tal manera que este recinto servía de protección al núcleo principal de la alcazaba: era preciso tener que pasar por él para poder acceder a aquélla. Y además había que cruzar dos puertas: la de acceso desde el exterior y, una vez dentro, la de acceso a la rampa. Es de

señalar que este recinto estaba completamente colmatado de piedras procedentes de derrumbes de la parte superior y su limpieza supuso su total recuperación, así como la de las dos puertas señaladas que se encontraban completamente ocultas.

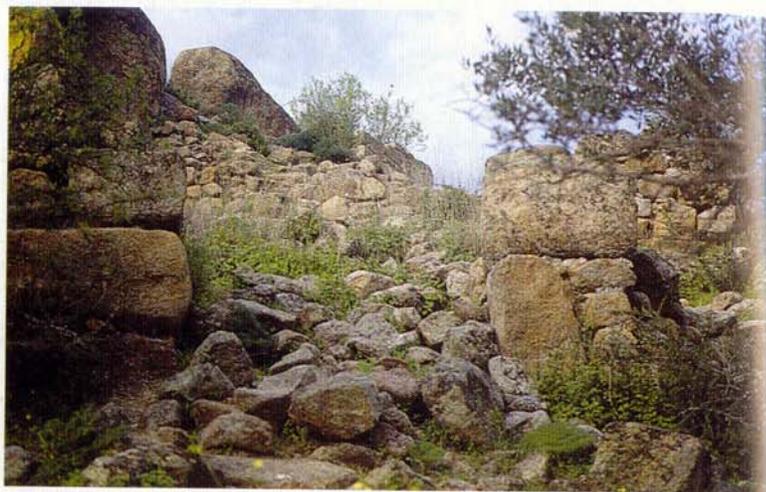
Acceso a la alcazaba por el lado Oeste, antes y después de su excavación.

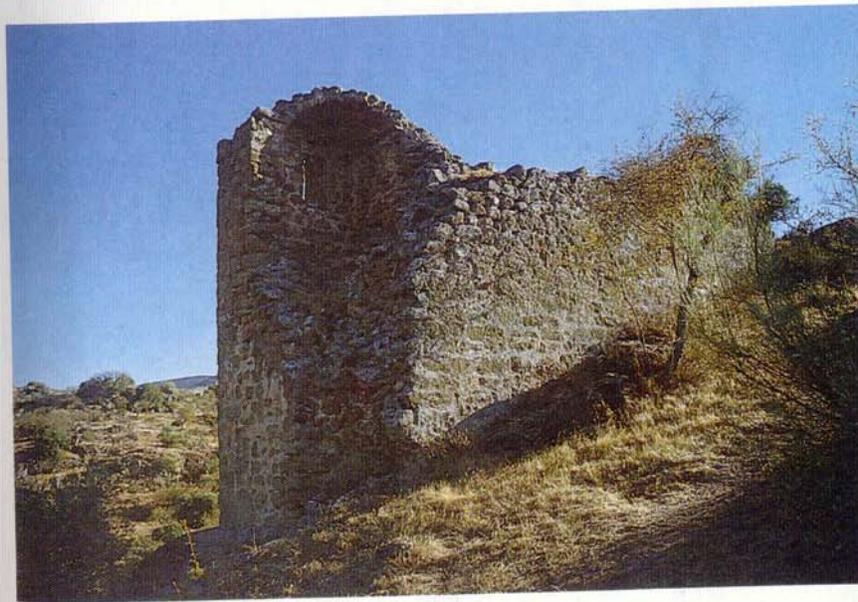
Torreones de la alcazaba.

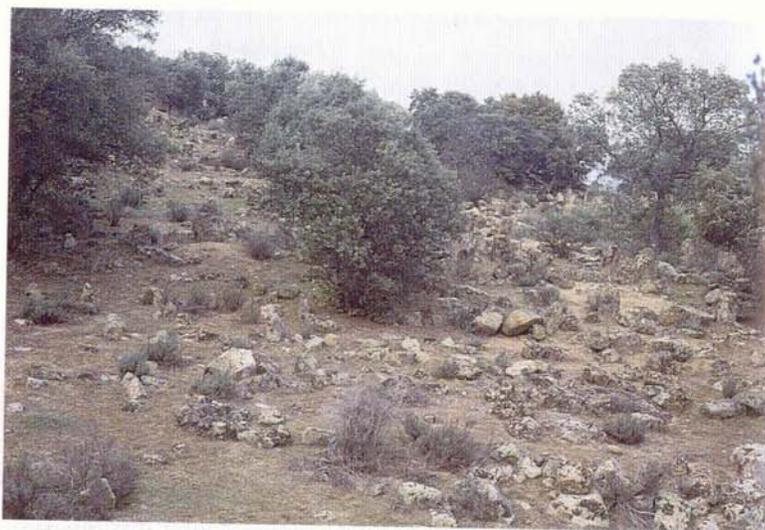
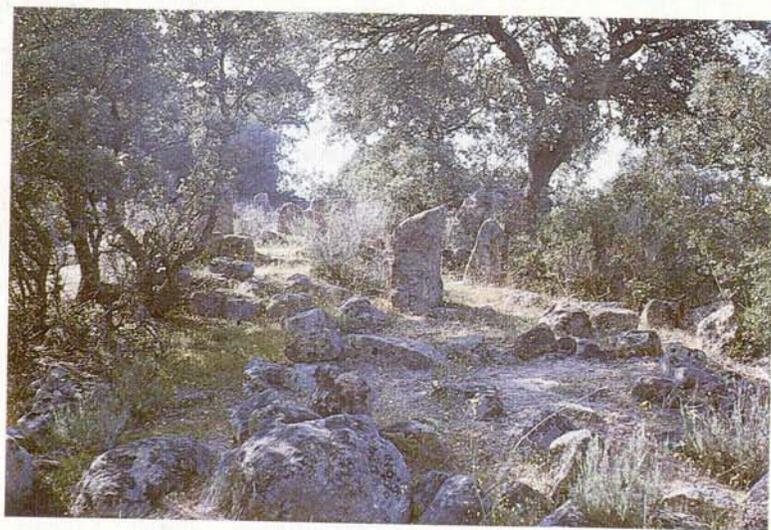
Restos de enterramientos del cementerio Oeste.

Todos los enterramientos excavados presentan una dirección Oeste-Este, con una fosa muy estrecha tallada en la roca, de unos 0,50 metros de ancho y unos 0,60 metros de profundidad. La longitud dependía de la talla de la persona enterrada. El

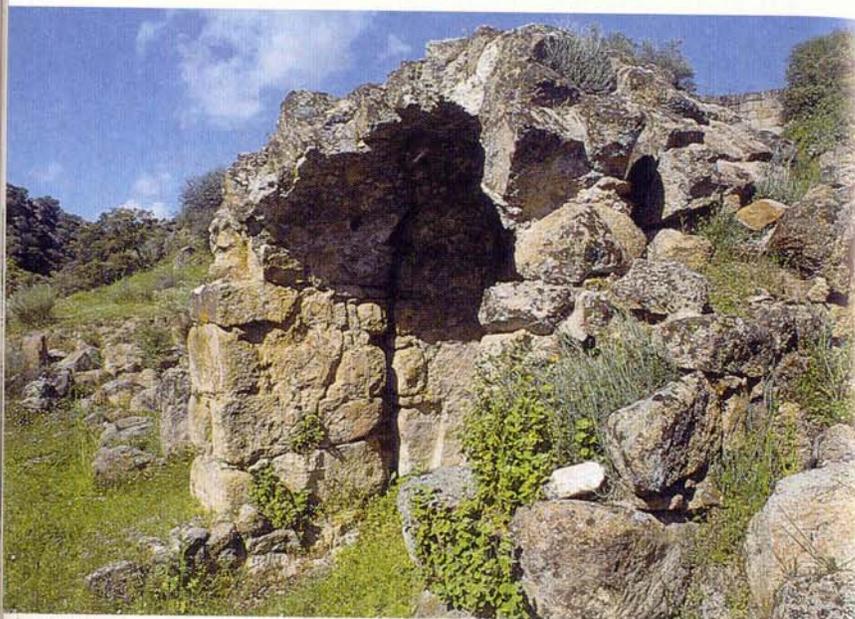
Sala del baño caliente abovedada.

Sala del baño caliente (*bait al-sajun*): en esta sala, de características constructivas similares a la anterior —desde la que se accedía por una puerta de la que solamente se ha conservado la jamba izquierda—, los bañistas recibían el baño de vapor, echando agua sobre el suelo caliente. Para ello se construyó un hipocausto del que no se han conservado restos, excepto el

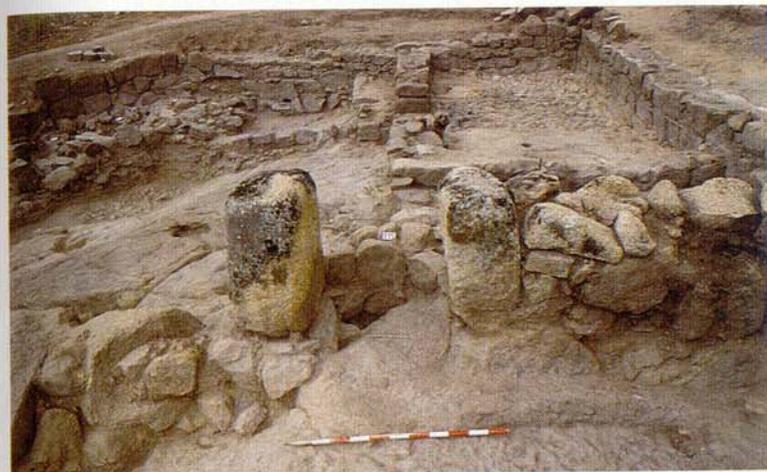
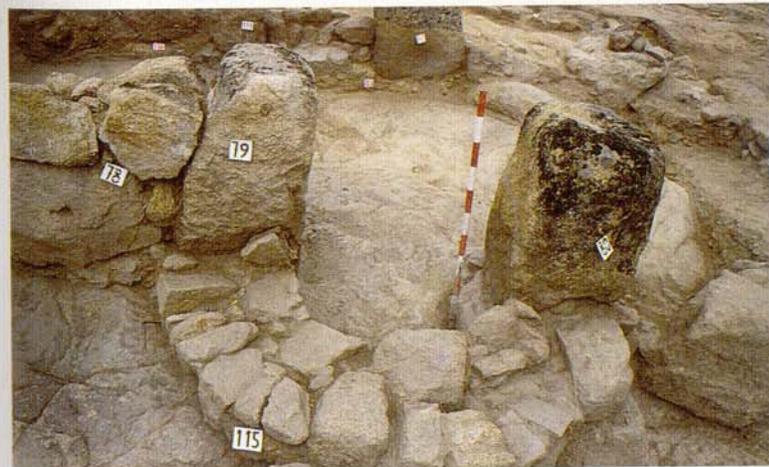
Vista interior y exterior del mihrab de la pequeña mezquita.

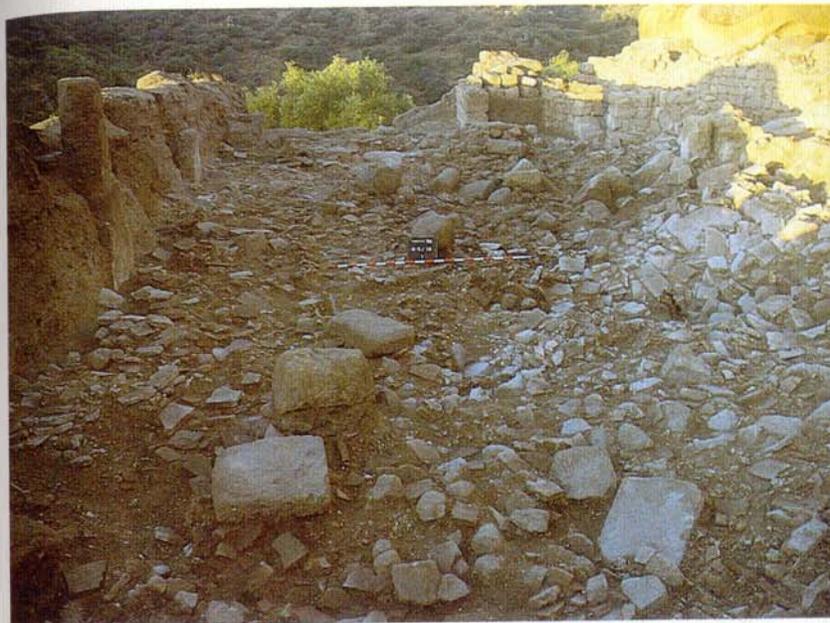
Mezquita de la alcazaba en proceso de excavación.

La otra mezquita, de mayores dimensiones y de mejor calidad constructiva, se encuentra dentro del complejo de la alcazaba, en el espacio frente al recinto principal que anteriormente pudo haber estado ocupado por una barbacana. Tiene una longitud máxima de 20 metros y su anchura aumenta desde los 7 metros de su lado Este hasta los 10 de su lado Oeste. Su superficie total es aproximadamente de 130 metros cuadrados.

El acceso a la misma se hacía por una puerta ubicada en su extremo Noroeste, que se abre al pasillo en rampa que asciende hacia la puerta de entrada al recinto principal de la alcazaba. Pasada la puerta de la mezquita, se entraba en una pequeña pieza, a modo de zaguán o de vestíbulo, que posiblemente servía para que los fieles se descalzasen. Desde ella, se podía acceder directamente a la sala de oración por una puerta que se encuentra a mano izquierda. Este vano se podía cerrar con una puerta de dos hojas; las huellas de las quicialeras se han conservado. También, antes de entrar en la sala de oración, se podía acceder a otro espacio, por una puerta que se encuentra frente a la de entrada –que también se podía cerrar–, en el que se conserva parte de

unas pilas, hechas con cal a nivel del suelo, y que servirían para realizar las imprescindibles abluciones. Desaguaban al exterior por un canalillo que se abre en el muro Oeste. Desde este recinto se podía pasar directamente a la sala de oración ya que estaba comunicado con tres de sus naves longitudinales.

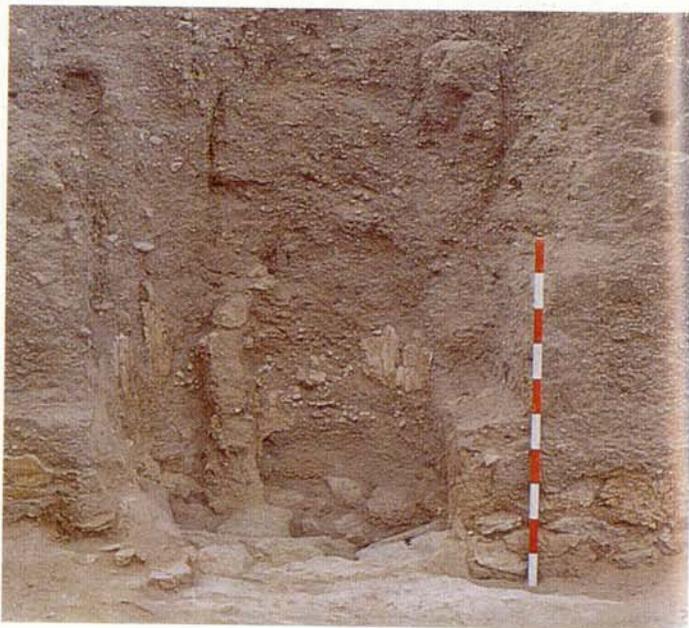
Mihrab  
de la  
mezquita  
de la  
alcazaba.

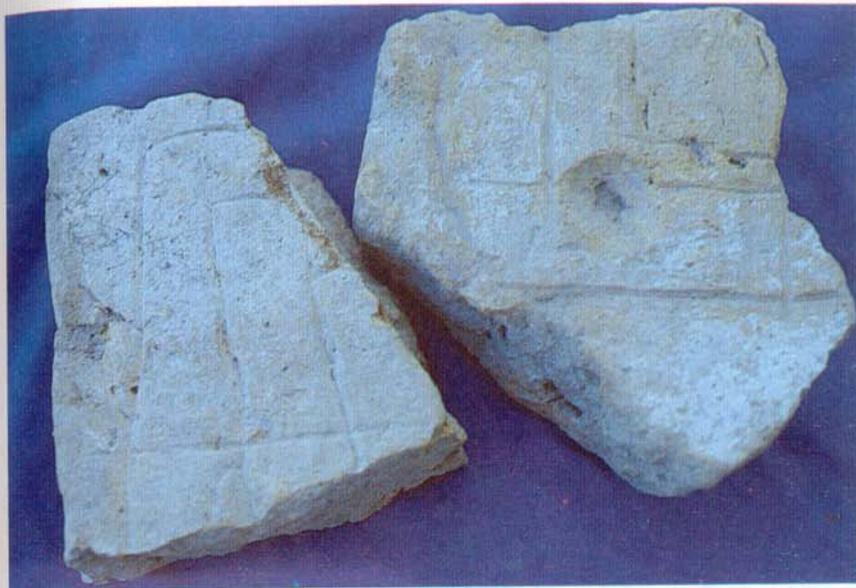
Alquerque tallados en ladrillos.

El alquerque es un juego de posición, consistente en varios cuadrados concéntricos —normalmente tres— cruzados por ejes perpendiculares. En cada uno de los puntos de intersección los jugadores van colocando alternativamente sus fichas, hasta conseguir dejarlas en línea. Es una versión más complicada del que actualmente se denomina tres en raya. En Vascos se ha localizado un ejemplar fijo, tallado sobre una losa de granito en el patio de una casa, y otros portátiles, cuyas líneas están grabadas en ladrillos o en pizarras, procedentes también de la alcazaba.

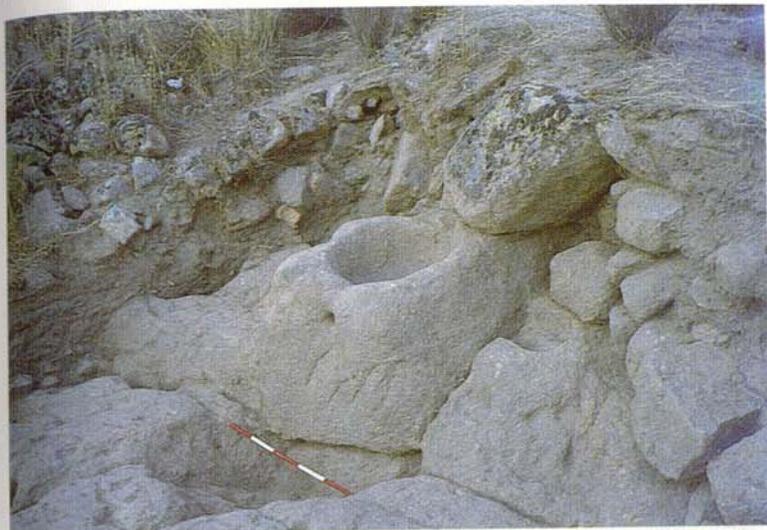
**Pila tallada en la roca.**

Aunque los patios se encontraban, evidentemente, a cielo abierto, en algunas ocasiones, en determinadas zonas se podían levantar estructuras de madera, con techumbres de tejas soportadas por postes clavados en la roca. En el patio de una de las casas excavadas apareció una pila tallada en la roca. Aprovechando un resalte de roca in-situ, se talló una concavidad semiesférica que sirviese de depósito para el agua y también se efectuó una perforación horizontal en su base para servir de desagüe. Pudo haber sido utilizada para diversos fines, tales como abrevadero para el ganado o para lavar la ropa.

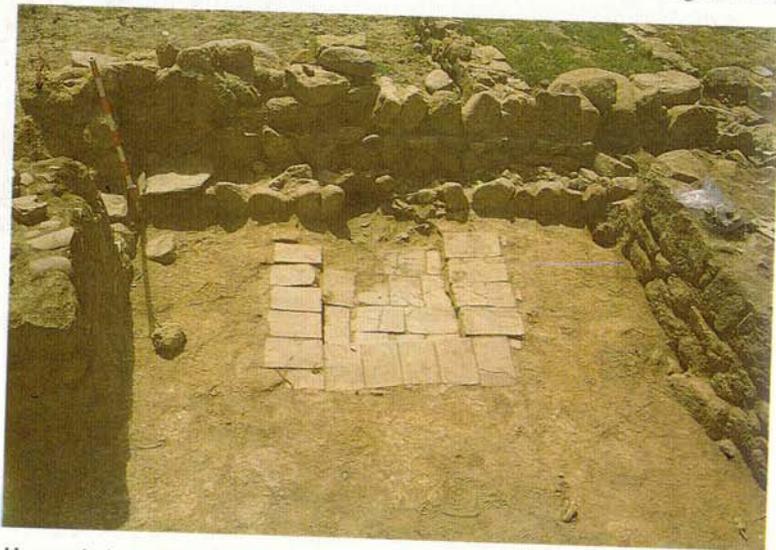
Hogar de ladrillos.

Aunque es el tipo de hogar más frecuente, sin embargo también hemos encontrado otro más complejo. Suele localizarse en la parte central de una estructura hecha de piedras o ladrillos, colocada a nivel del suelo, adosada a uno de los muros cortos de la habitación. Esta sencilla estructura, de poca altura –simplemente la de un ladrillo– posiblemente serviría como repisa de apoyo para el ajuar cerámico que se emplease en la cocina. El hogar propiamente dicho quedaba ubicado en la parte central, formado por un entrante cuadrado de tres ladrillos colocados de canto, en el que se encendía el fuego y sobre el que se colocarían las piezas al cocinar. En algún caso el hueco podía quedar ocupado por un anafe fijo. En este tipo de hogares siempre existe delante de los mismos un pequeño espacio –en el que también se podía encender fuego–, bien de forma circular delimitado por un resalte de barro, o bien de forma cuadrada, hecho de ladrillos, con la parte central rehundida. Como puede deducirse, estos conjuntos, aun siendo sencillos, a diferencia de los hogares de

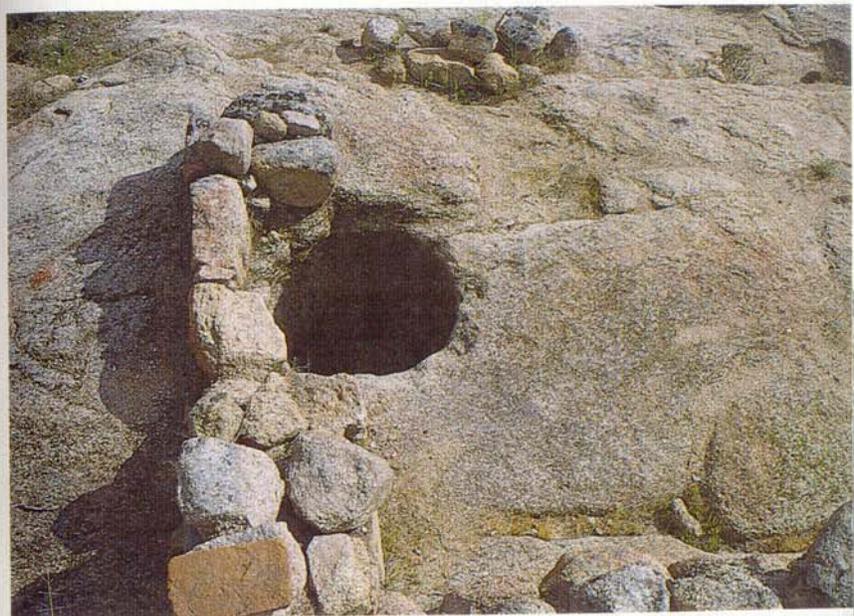
Pozo o silo tallado en la roca.

También en alguna ocasión, y tallados en la roca, han aparecido pequeños pozos en el interior de algunas habitaciones, localizados en la parte central de uno de los muros cortos. La boca suele tener unos 50 centímetros de diámetro y su profundidad apenas sobrepasa el metro; el interior está ensanchado para aumentar su capacidad. En cuanto a su utilidad consideramos que se trata de silos empleados para servir de depósito de granos o incluso de algún líquido al estar tallados en la roca.

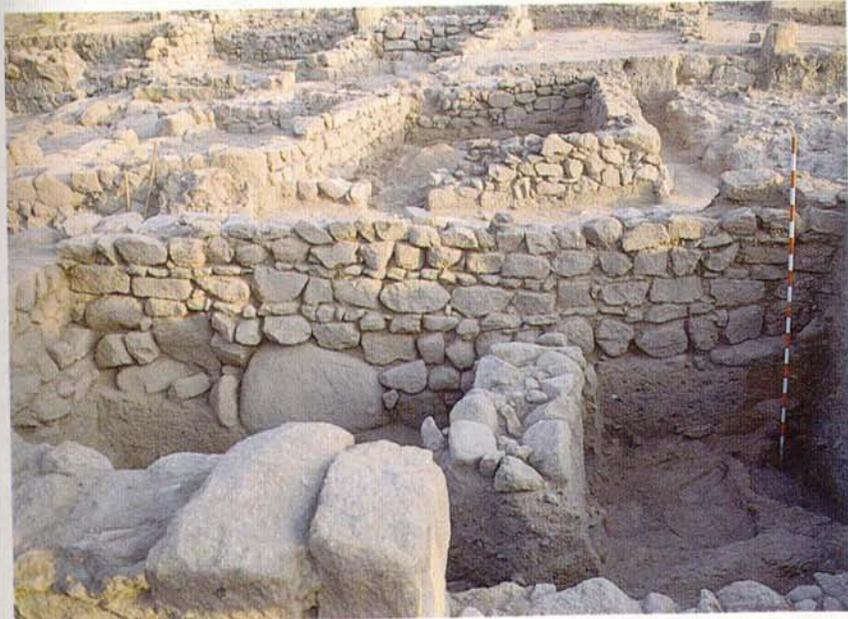
Zócalo de mampostería de las viviendas.

En su técnica constructiva, estos muros, que tienen una anchura entre 0,50 y 0,60 metros, presentaban dos partes bien diferenciadas. Una inferior, constituida por una base o zócalo, construido con un mampuesto de piedras sin labrar, formando hiladas irregulares, trabadas simplemente con barro. Entre las piedras, en ocasiones, se encajan fragmentos de teja —muy rara vez de ladrillo—, pero sin llegar a formar hiladas muy precisas; se empleaban para sujetar y nivelar algunas piedras. Este zócalo, que es el que se ha conservado y el que aparece al excavar, tiene una altura variable pues depende de los desniveles de la roca, aunque difícilmente supera el metro de altura, excepto en aquellos desniveles más acusados. La parte superior estaba, evidentemente, horizontal. Es de señalar cómo, en ocasiones, se aprovechan grandes bloques de piedra in-situ que pueden quedar así incorporados al muro o se adosan los propios edificios a los mismos.

Estos zócalos de piedra se recrecían con muros de tapial, no sabemos hasta qué altura pues no hemos encontrado elementos significativos al respecto. Este tapial debía de ser de muy mala calidad, pues apenas se ha conservado ningún resto in-situ, lo que indica que tras el hundimiento de los edificios el proceso de degradación de estos muros debió de ser muy acusado y rápido. Ello se explicaría por la poca efectividad de la tierra utilizada, excesivamente arenosa (el terreno circundante a Vascos es granítico) y poco adecuada para ser empleada en confeccionar barro para la construcción. De ahí también, con toda seguridad, que se mezclasen en el barro abundantes pequeños fragmentos de cerámica –intencionadamente partidos– así como otros materiales de desecho, tales como huesos y escorias, que luego en la excavación aparecen en grandes cantidades.

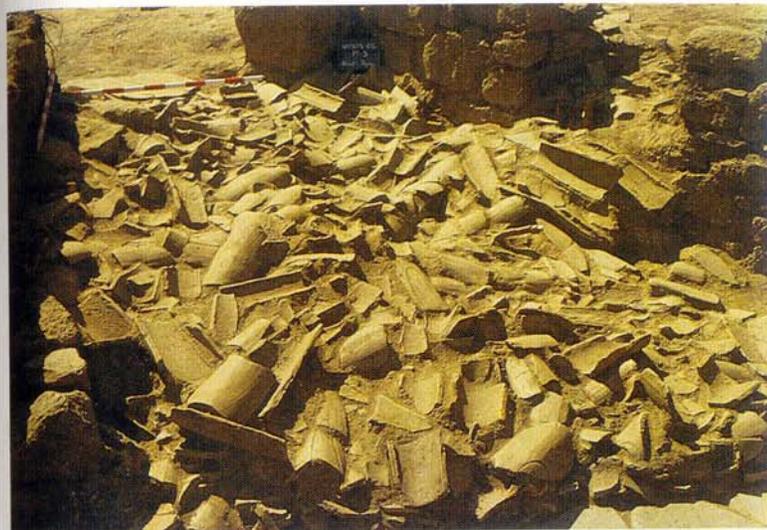
Nivel de tejas sobre el suelo de una habitación.

Por lo que respecta a las techumbres, podemos conocer los materiales con que se construyeron, aunque no la forma de los tejados, es decir, si eran a una o a dos aguas, y hacia donde vertían en el caso de ser a un agua. Las techumbres se confeccionarían mediante vigas de madera colocadas transversalmente, sobre las que se extendería una cubierta vegetal –de ramas, juncos o retama– que, a su vez, se cubriría con una capa de barro, posiblemente del mismo tapial de los muros. Todo ello serviría de soporte a un tejado de tejas curvas y alargadas, colocadas mediante el sistema tradicional, que serviría de eficaz protección a la vivienda frente a los rigores climáticos. En todas las dependencias que tenían este tipo de cubrición, al excavarlas siempre aparece el nivel de tejas –algunas incluso todavía completas– caídas sobre el suelo primitivo tras el abandono de la casa. Los tejados tendrían unos salientes o aleros tanto hacia la calle como hacia el patio, pues en ocasiones se encuentran tejas a lo largo de

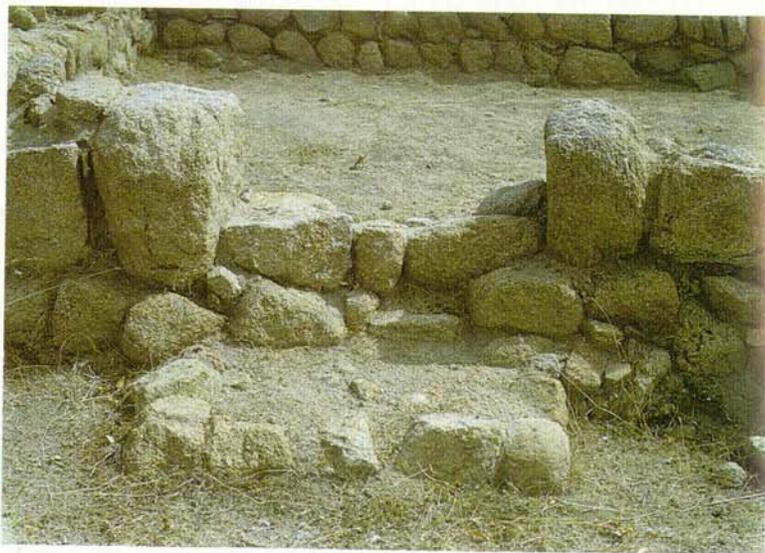
Escalón de entrada a una habitación.

Especiales irregularidades topográficas presentaban, en muchos casos, los patios. Aunque también se procuraba nivelarlos con rellenos de piedras y de tierra, no siempre se conseguía, lo que implicaría problemas para la circulación del agua de lluvia. La roca madre podía presentar acusados desniveles, lo

que suponía que, para acceder a las distintas habitaciones alrededor del patio, se hacía necesario tener que hacerlo mediante un escalón colocado delante de la puerta.

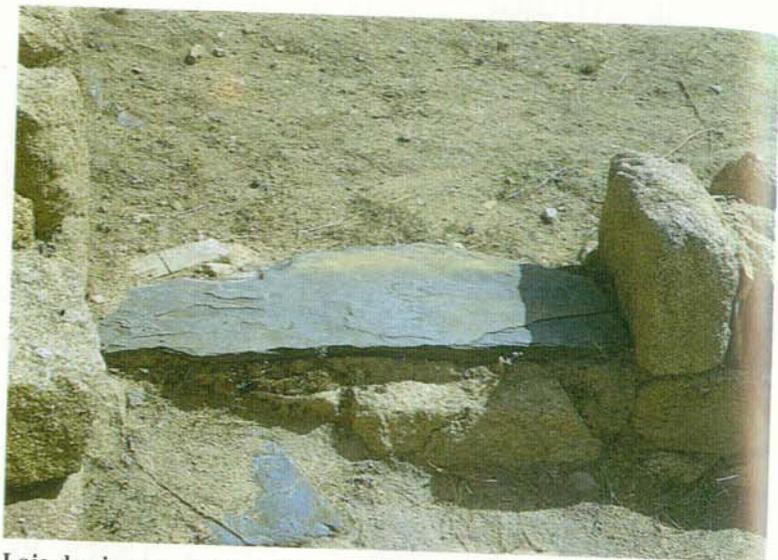
Laja de pizarra en el umbral de una puerta.

En cuanto a su técnica constructiva las partes de las puertas que se han conservado presentan dos variantes. Una, la más común, tiene las jambas compuestas por grandes bloques de granito, colocados verticalmente, del mismo ancho y de la misma altura —a veces algo superior— del zócalo del muro al que se adosan. Incluso, cuando no son muy altos, se superponen dos bloques. Ello da al conjunto un aire de gran solidez aunque el resto de la puerta, al igual que el muro, se recrecería de tapial. Otra variante presenta esta parte inferior con jambas de piedras colocadas en un sistema de soga y tizón, un tanto irregular, trabado en el propio zócalo del muro. De igual manera la parte superior estaba levantada con tapial. En cualquier caso, las puertas parecen ser uno de los puntos más cuidados en su ejecución del conjunto de la construcción.

Se trata de puertas adinteladas, cuya altura nos es desconocida. Se cerrarían mediante dos hojas de madera, de las que, en muchos casos, se han conservado las huellas de las quicialeras.

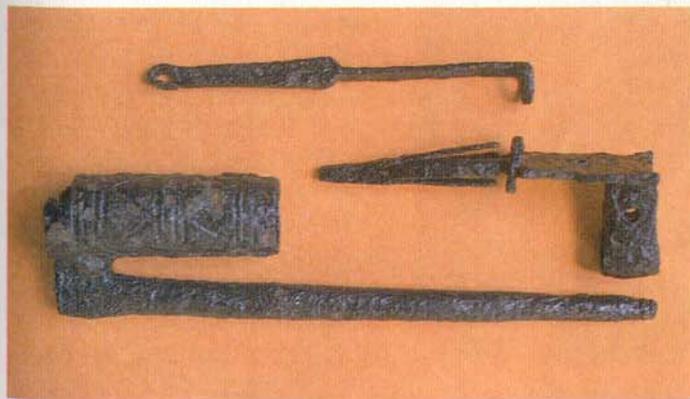
Candado completo de una puerta.

Algunas de ellas, posiblemente más las de acceso a las casas desde la calle, se decorarían con clavos de cabeza muy ancha. Hacia el exterior se cerraban con candados que había que abrir con llave —cuando la casa quedaba sola— y hacia el interior

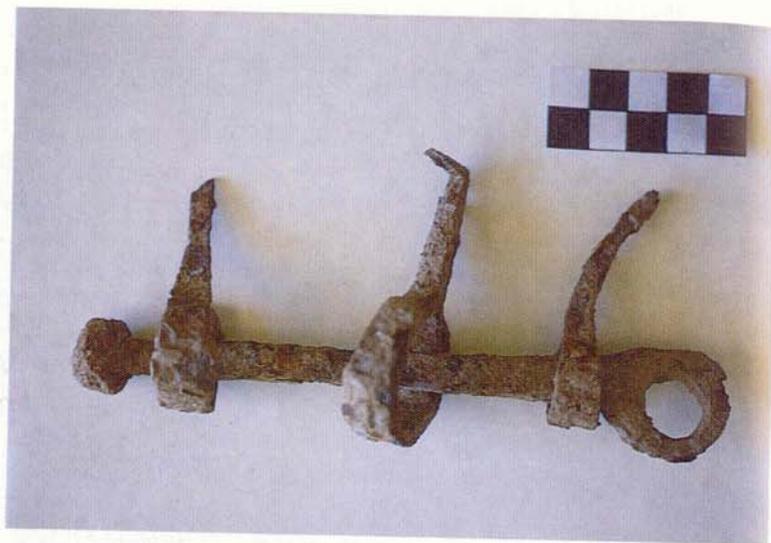
Cerrojo de pasador.

—cuando la casa estaba ocupada— simplemente con cerrojos de pasador. Es posible también que algunas dependencias no se cerrasen con puertas, especialmente aquellas en las que no se concentrase la vida familiar. Las puertas se harían necesarias sobre todo en las épocas de frío y de calor, para propiciar un aislamiento de su interior.

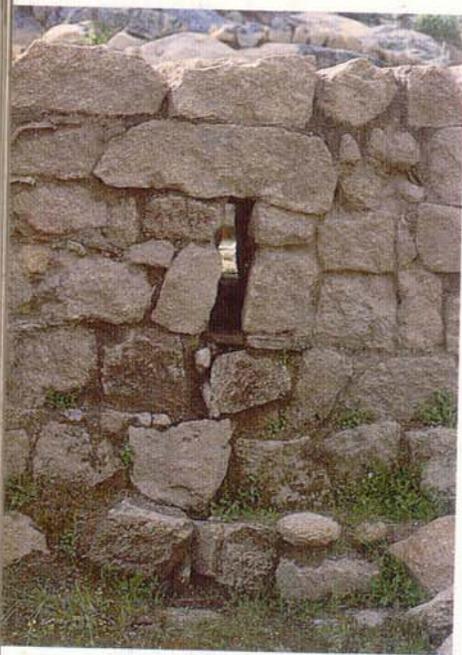
Desagüe de una vivienda.

En algunas de estas viviendas se han conservado los sistemas de desagüe que se utilizarían, preferentemente, para la evacuación de las aguas de lluvia de los patios (en los que, lógicamente tendería a concentrarse, creando problemas) y no tanto para las aguas residuales. Podían consistir simplemente en una abertura vertical, estrecha, abierta a modo de gatera en el zócalo del muro al nivel del suelo del patio (éste posiblemente se encontraría algo inclinado para facilitar la circulación del agua) con salida hacia la calle. En el caso de las casas con zaguán, éste puede

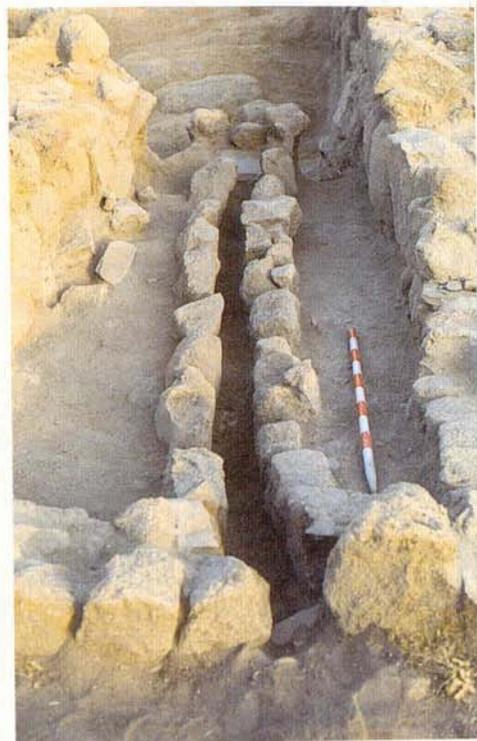
Pequeño canal de desagüe de un patio.

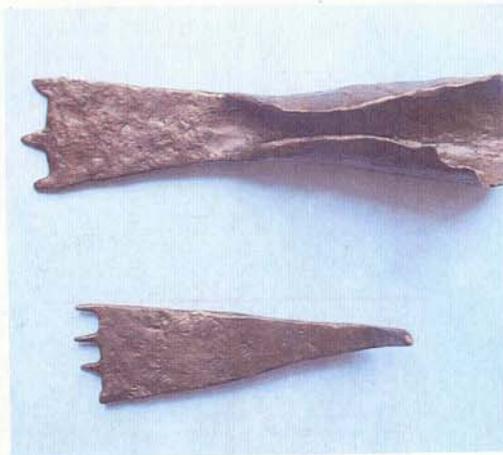
*Templens* (piezas de telar horizontal).

rados en hueso torneado y labrado, con decoración incisa. Por otra parte, también han aparecido varios *templens*, pequeñas piezas de hierro utilizadas en los telares horizontales de pedales. Todo ello parece evidenciarnos la existencia de una actividad textil, basada seguramente en la manufacturación de tejidos de lana, materia prima proporcionada por la actividad ganadera que se practicaba en el entorno de la ciudad, y a la que ya hemos hecho referencia anteriormente. Es muy posible que en muchas casas existiesen esos telares, destinados a un abastecimiento doméstico y no tanto comercial, y por ello cabe pensar que una gran parte del proceso productivo —hilado, tejido, etc.— estuviese ejercido por mujeres.

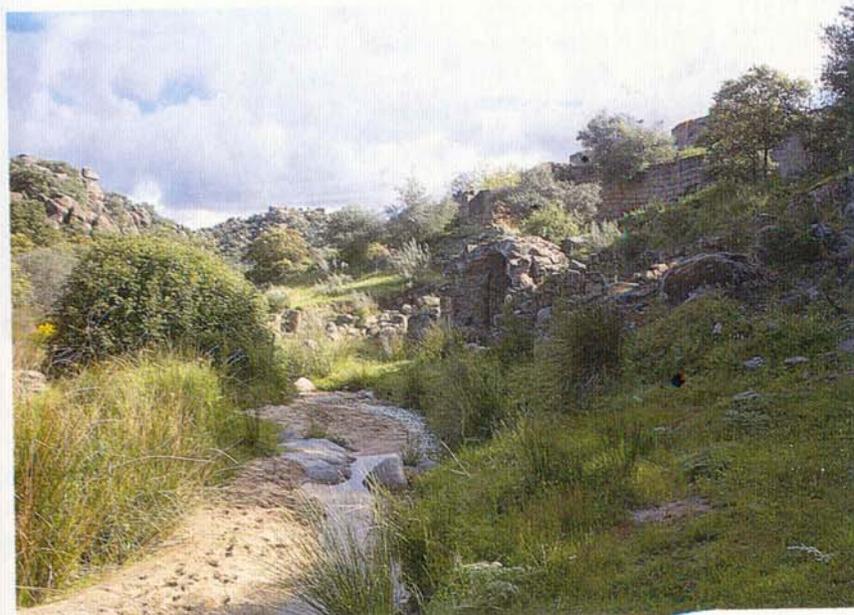
Restos de los baños junto al arroyo.

En las proximidades de la ciudad, en la zona del arrabal, es posible que en algunos tramos este arroyo también hubiese estado represado para favorecer la recogida de agua por sus habitantes. Los baños del arrabal, conocidos como «el baño de la Mora», se encuentran junto al arroyo, de cuya agua se abastecerían. Aquí tenemos, por tanto, otro uso que se daba a este elemento, cuya necesidad para unos baños determinaría la ubicación de aquellos en dicho lugar.
