Castrum 8

Le château et la ville

La alcazaba de Vascos

Ricardo Izquierdo Benito*

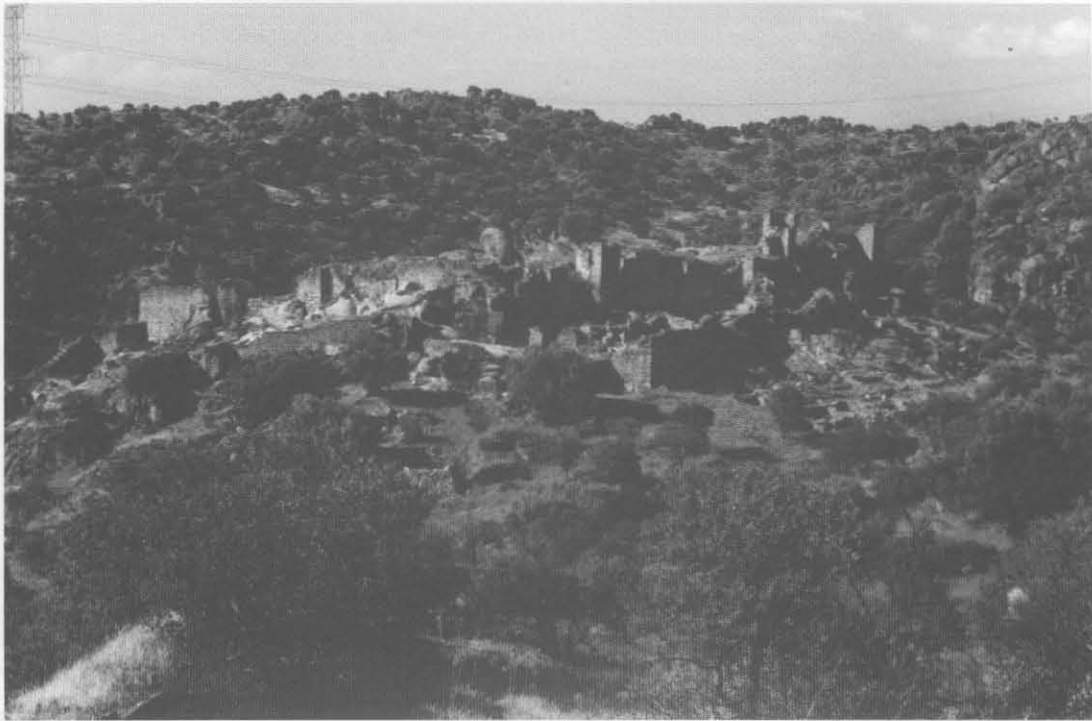
FIG. 1. — Vista de la alcazaba desde el interior de la ciudad (cliché del autor)

Como toda ciudad de fundación islámica, Vascos cuenta con una alcazaba que, como centro de poder, habría sido la residencia de un gobernador y de la tropa a su mando, con el objetivo fundamental de ejercer un control tanto sobre los habitantes de la propia *madīna* como sobre los del territorio circundante. Se asienta en un pequeño cerro localizado en el extremo noroeste de la ciudad, en una posición estratégica, dominando gran parte de ésta y de los alrededores. Por su lado norte es prácticamente inaccesible, pues se encuentra protegida por un profundo barranco de abrupta caída al río Huso. Hacia el interior de la *madīna* el desnivel es mucho menor. Es de señalar que, a pesar de encontrarse en alto, no sobresale por encima de toda la superficie de la ciudad sino que, por los acusados desniveles del terreno, hay zonas de ésta más elevadas todavía, como toda la parte sur. Pero, indudablemente, a pesar de este inconveniente estratégico, el lugar reunía las condiciones topográficas idóneas para situar en él la alcazaba, en especial por la defensa natural que el río le ofrecía¹ (fig. 1, p. 270).

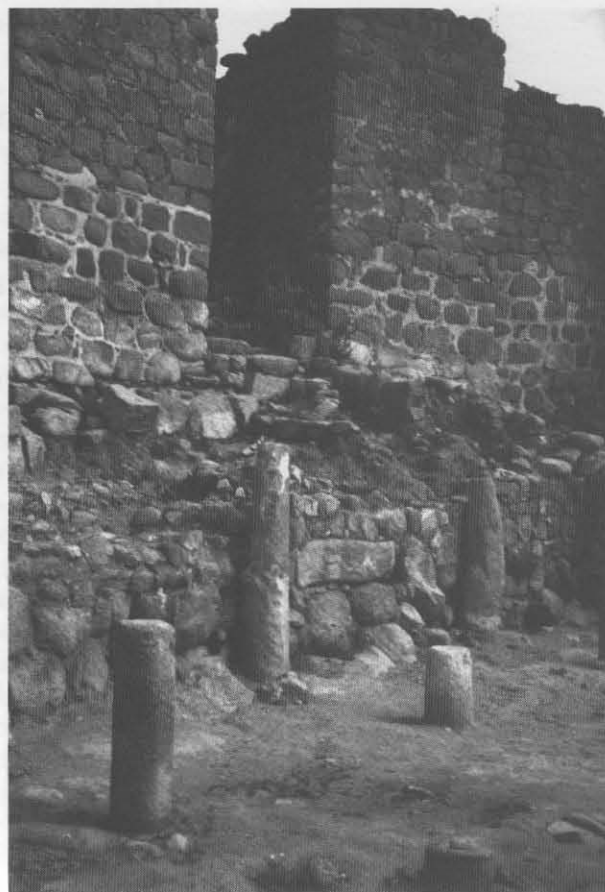
FIG. 3. — Puerta de entrada al recinto principal. En primer plano, restos de la mezquita (cliché del autor)

El acceso a este recinto se hacía por una puerta flanqueada y defendida por dos altos torreones. Esta puerta de entrada se abría en la parte sur y estaba rematada por un arco de herradura —hoy derrumbado—, del cual se conservan los salmeres apoyados en sendos bloques verticales. Su anchura (también se conservan las huellas de las quicialeras de los batientes) es de 1,74 m. Antes de entrar por ella era preciso salvar un desnivel mediante cinco escalones, toscamente contruidos con bloques de piedra, desgastados por el uso (fig. 3).

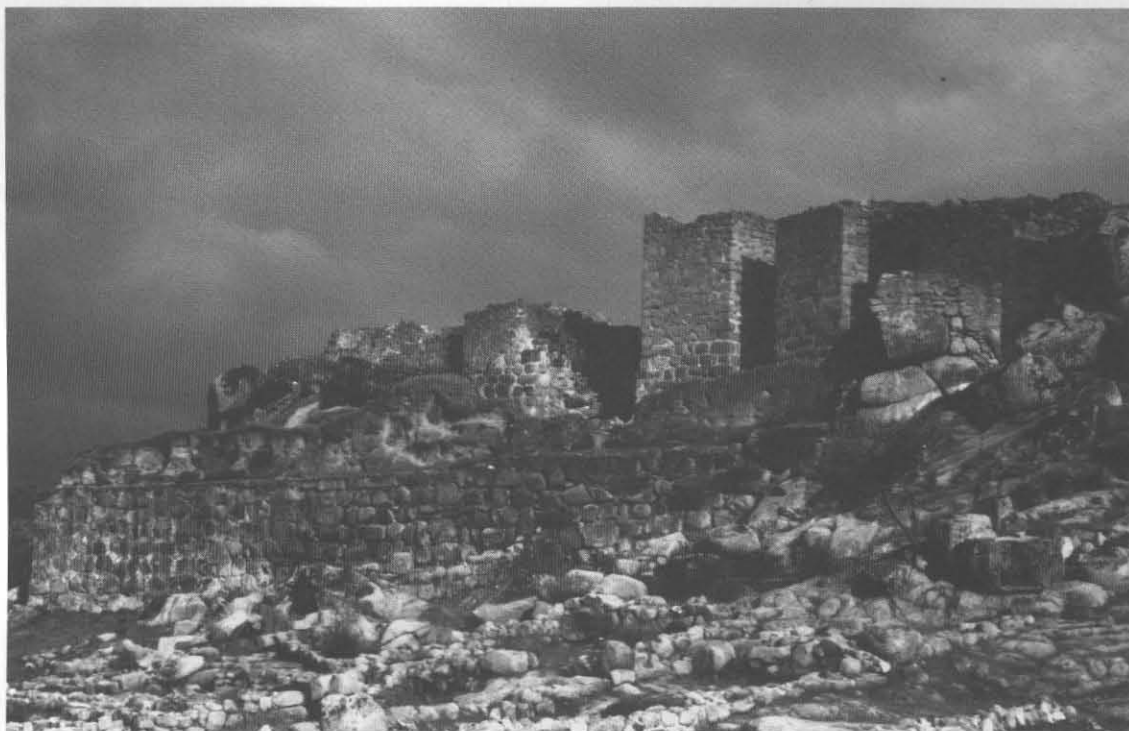
FIG. 4. — Vista del muro de la barbacana rematado en tapial (cliché del autor)

Frente al recinto principal, en su lado sur y ante la puerta de acceso, debió de existir originariamente una barbacana avanzada para su defensa. Se construyó levantando dos altos muros esquinados de piedras de gran tamaño —abriendo sendos desagües en el muro fronterero—, y que se remataron en tapial de muy buena calidad, pues es el único conservado en toda la ciudad a pesar de haber permanecido siempre a la intemperie (fig. 4). Se generó así un amplio espacio de planta ligeramente rectangular, entre la muralla sur y estos muros, que se niveló al ras de los desagües y que, interiormente, vino a constituir como un patio de armas. Sus características arquitectónicas y su ubicación así lo hacían prever.

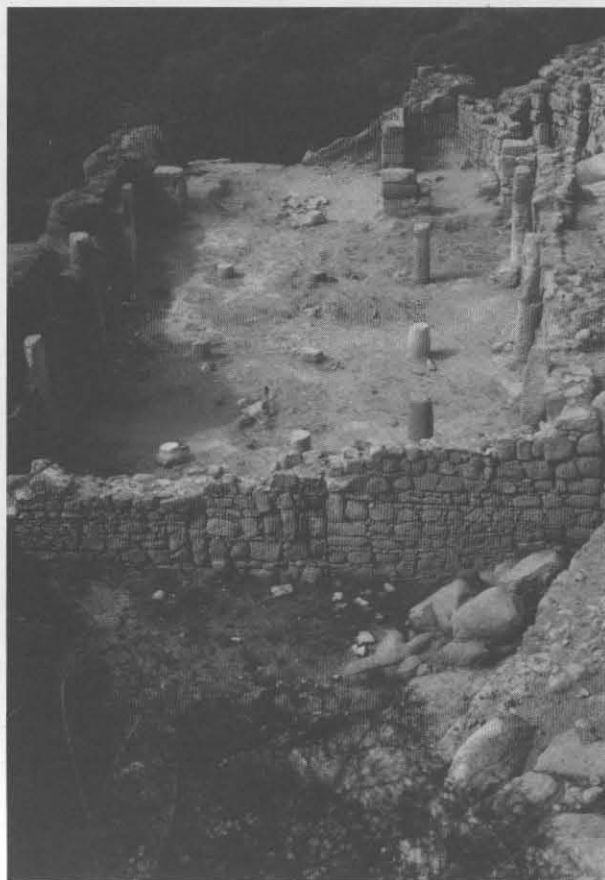
FIG. 5. — La mezquita de la alcazaba una vez excavada (cliché del autor)

de oración, para volver a estrecharse algo. Su superficie total es aproximadamente de 150 m². Por sus dimensiones, cabría incluso pensar que se podría tratar de la mezquita aljama de la ciudad. Pero por su ubicación en el recinto de la alcazaba, consideramos que estaría solamente para el uso exclusivo de los ocupantes de ésta (fig. 5).

La sala principal, o de oración, tiene 14,65 m de largo en el muro sur de tapial que funciona como *qibla*, 7,10 m de ancho en su parte este y 8,35 m en la oeste. Está constituida por cuatro naves longitudinales y otras tantas transversales, configurando dieciséis espacios interiores separados por columnas en la parte central —de las que se han conservado algunos fustes— y pilares adosados a los muros norte y sur (en éste, en huecos abiertos en el muro de tapial de la supuesta barbacana). Estas columnas y estos pilares sostenían arcos de herradura fabricados en ladrillos de gran tamaño, que presentaban un falso dovelaje pintado en blanco y rojo. El *mihrab*, de forma semicircular y unos 0,96 m de diámetro, se encuentra recortado en el tapial del muro sur y originariamente habría presentado una decoración interior de molduras de cal. Es de señalar que este *mihrab* no ocupa una posición central en la sala de oración, aunque sí con respecto a la longitud total del muro de la *qibla* si se le añade el espacio ocupado por el patio de las abluciones. Todo el interior de la mezquita debió de estar recubierto de un enlucido de cal y, en algunas zonas, tal vez los zócalos, pudo haber presentado alguna decoración pintada en color rojizo. El suelo también era de cal.

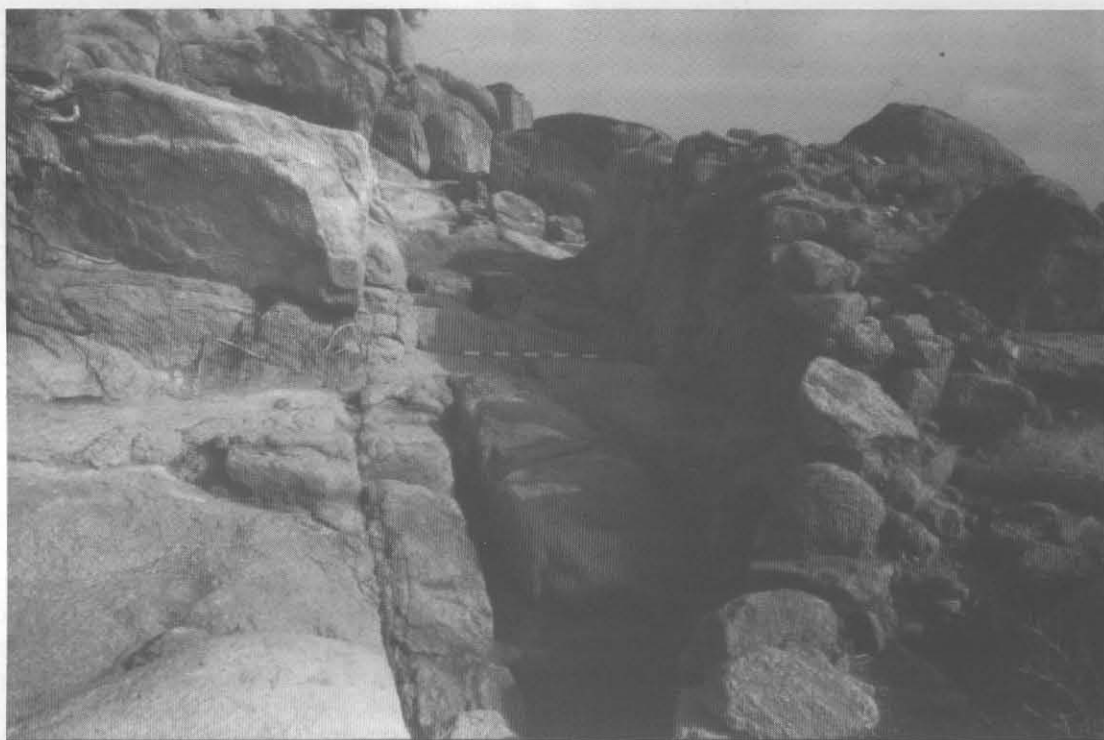
FIG. 6. — Pasillo de acceso a la alcazaba por el lado este (cliché del autor)

El acceso por la parte este se desarrollaba a través de una calle que asciende desde la vaguada que se forma al pie de la alcazaba, y tuerce hacia la derecha por un tramo en el que la roca ha sido tallada para formar escalones desiguales. Este tramo quedaba obstaculizado por una puerta de 1,55 m de ancho que, estando cerrada, impedía la entrada al interior de un espacio irregular delimitado en su parte este por un muro de mampostería recreado de tapial, que arranca del torreón más oriental de la muralla principal de la alcazaba. Desde lo alto de este torreón, aparte de otros puntos más lejanos, se controlaba la puerta y este espacio interior. Una vez accedido al mismo, se proseguía el recorrido por un pasillo con desniveles —en parte tallado en la roca y en parte protegido por muretes de mampostería— que, girando hacia la izquierda, discurre paralelo a la muralla de la alcazaba desde la cual quedaba controlado (fig. 6). Desembocaba luego en otra puerta (de 1,36 m de ancho) por la que se accedía al gran espacio que, en algún momento, pudo haber funcionado como una barbacana y en el que posteriormente se construyó la mezquita que hemos descrito.

Como se puede comprobar, antes de poder entrar en este recinto por su lado este, era preciso atravesar dos puertas. Además, el que circulase por ese pasillo estaba totalmente controlado desde la parte superior de la muralla y sus torreones. Por tanto, era un acceso muy controlado y bien protegido para evitar la entrada violenta de un hipotético enemigo que quisiese acceder al interior de la alcazaba por aquel sector. No obstante, dadas sus características arquitectónicas y topográficas, en condiciones de tranquila cotidianidad, se podría considerar que fuera un acceso secundario, tal vez sólo utilizado por los habitantes de la ciudad que necesitasen subir a la alcazaba.

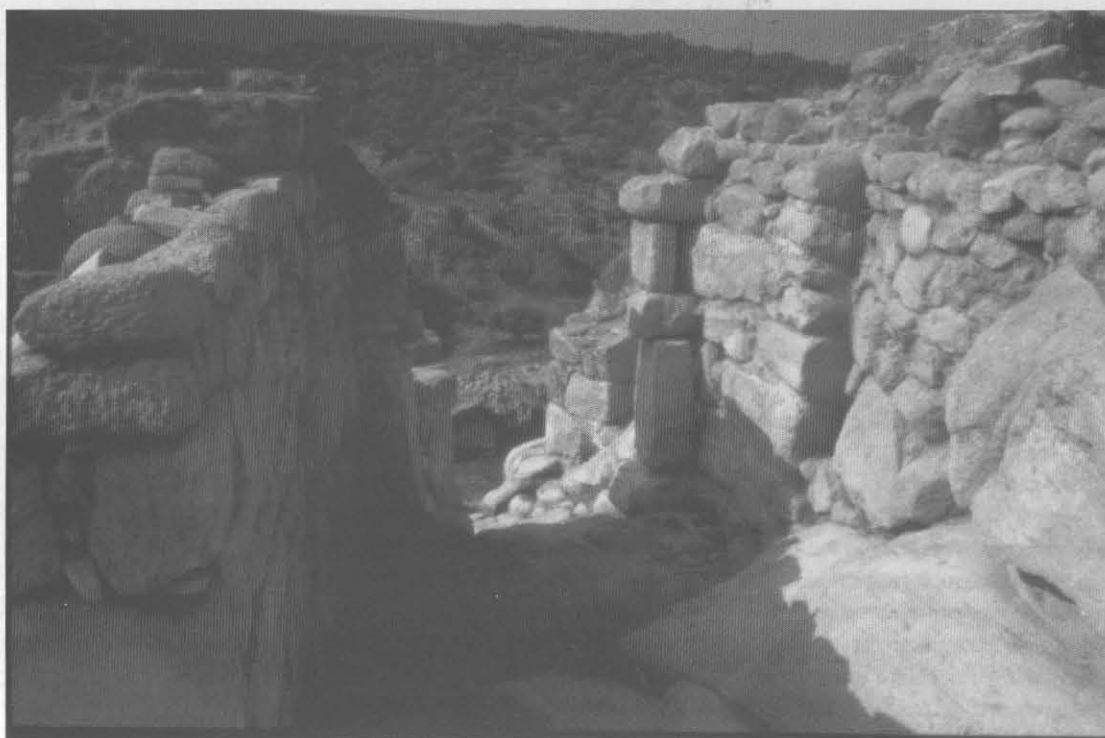
FIG. 7. — Vista desde el interior de la puerta de acceso a la barbana por el lado oeste (cliché del autor)

Frente a esta puerta se encuentra otra (de 1,66 m de ancho), en un nivel más alto y abierta en el muro oeste de la barbacana, que presenta una construcción más cuidada. Sus jambas están constituidas también por bloques tallados superpuestos, llegando a alcanzar una altura conservada de más de dos metros. La parte superior ha desaparecido aunque, según los restos conservados, parece haber sido un arco de herradura. El umbral está formado por bloques de piedra, alisados, en los que se conservan las huellas de las quiciaderas (fig. 7, p. 275). Es de señalar que, para llegar de la primera puerta a ésta, en el interior del recinto, y debido a la topografía del terreno, era necesario realizar un quiebro a la derecha para luego torcer hacia la izquierda, generando así un trayecto en doble codo.
