CUADERNOS DE LA ALHAMBRA

GRANADA, 1993-1994

UNA PEQUEÑA MEZQUITA ENCONTRADA EN VASCOS (NAVALMORALEJO, TOLEDO)

RICARDO IZQUIERDO BENITO / GERMAN PRIETO VAZQUEZ

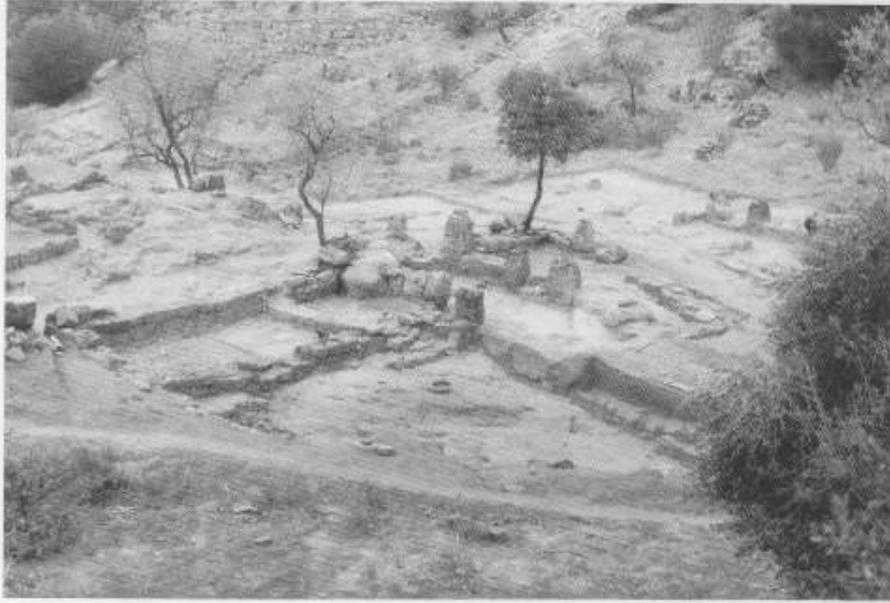
*Lám. 1. Vista general de la mezquita desde el sureste.
Las dos jambas en primer término corresponden al mihrab.*

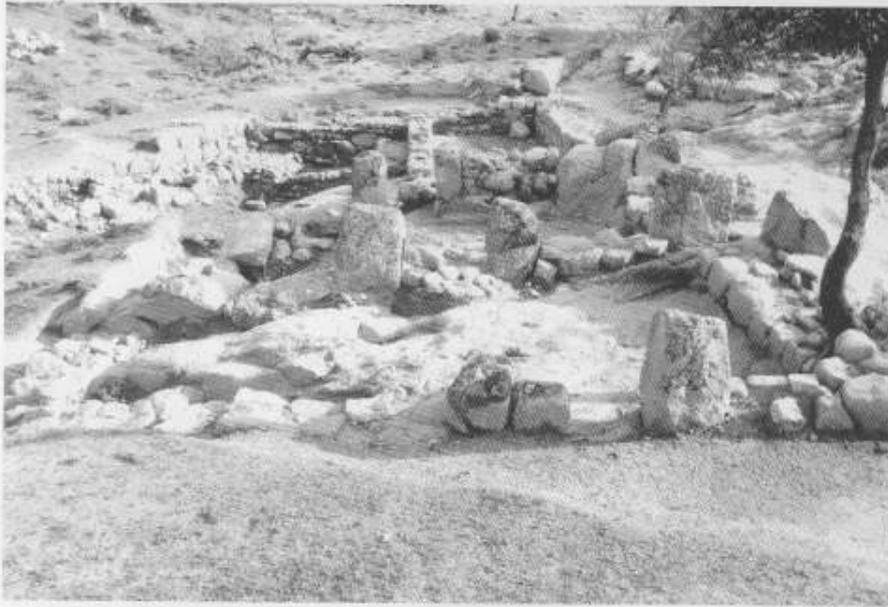
*Lám. 2. Vista de la mezquita desde el norte.
Las jambas en primer término corresponden a la puerta de entrada a la antesala.*

La mezquita se halla enclavada en una ligera prominencia rocosa del terreno, delimitada al oeste por una pequeña vaguada que fue transformada en calle (Lám. 2). El sector más elevado es el suroeste en donde existe un afloramiento granítico muy escarpado. El terreno describe una acusada pendiente de oeste a este, que se incrementa aún más a partir de una línea que pasa, aproximadamente, por el centro de los tres vanos del edificio (Fig. 4). El lugar no era, por tanto, muy apropiado para construir, por lo que hubo que acondicionarlo previamente.

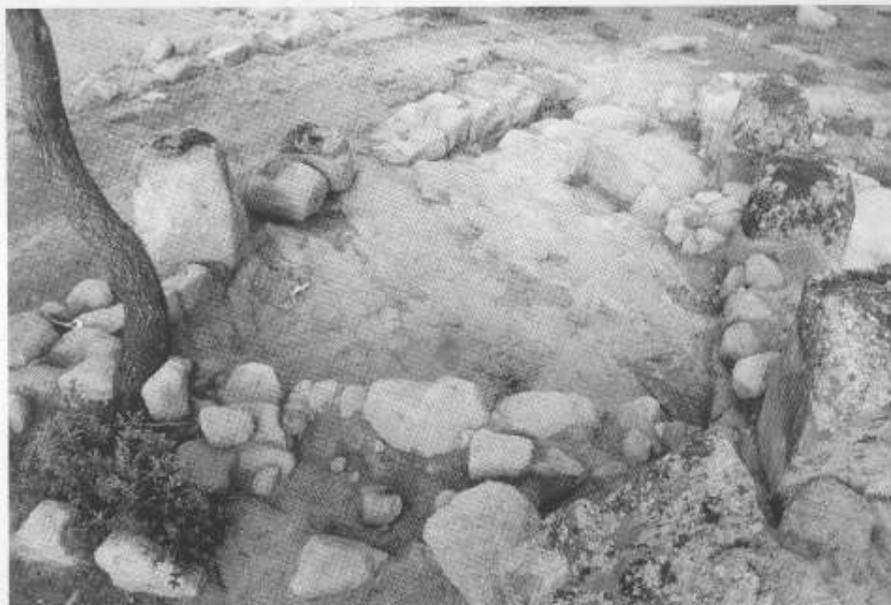
Lám. 3. Vista de la antesala desde el lado oeste.

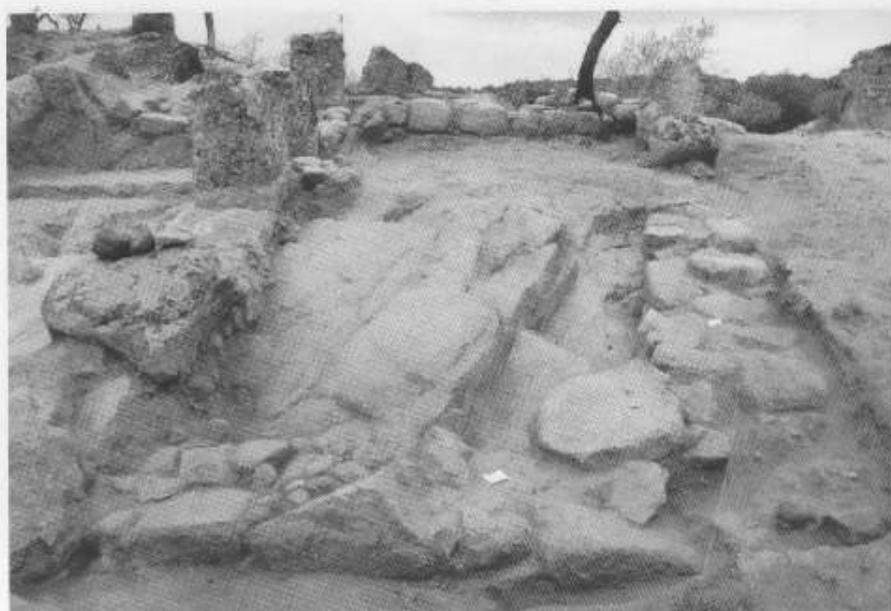
Lám. 4. Vista de la antesala desde el lado este. Obsérvese el pronunciado desnivel de la roca.

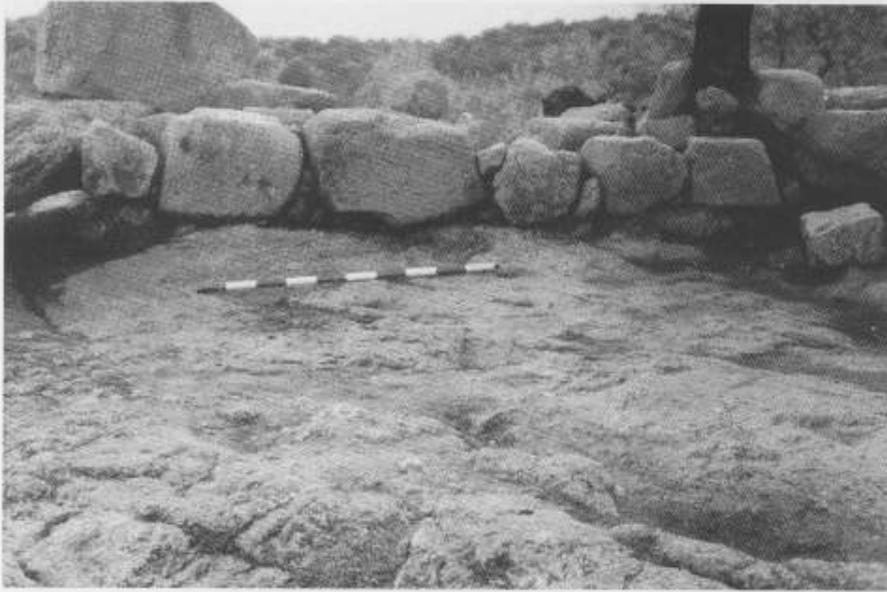
Lám. 5. Muro oeste de la antesala.

El cierre occidental de la antesala está formado por la base de un muro (U.E. 144) cuyo extremo meridional se adapta a la roca, en la cual está tallada la esquina suroeste de aquella. La longitud exterior de este muro es de 3'50 m. y su anchura de 0'50 m. Sólo se conserva la hilada inferior, de mampostería enripiada, aunque en este caso, sus componentes están relativamente bien tallados en aquellas superficies que forman la cara interior (Lám. 5).

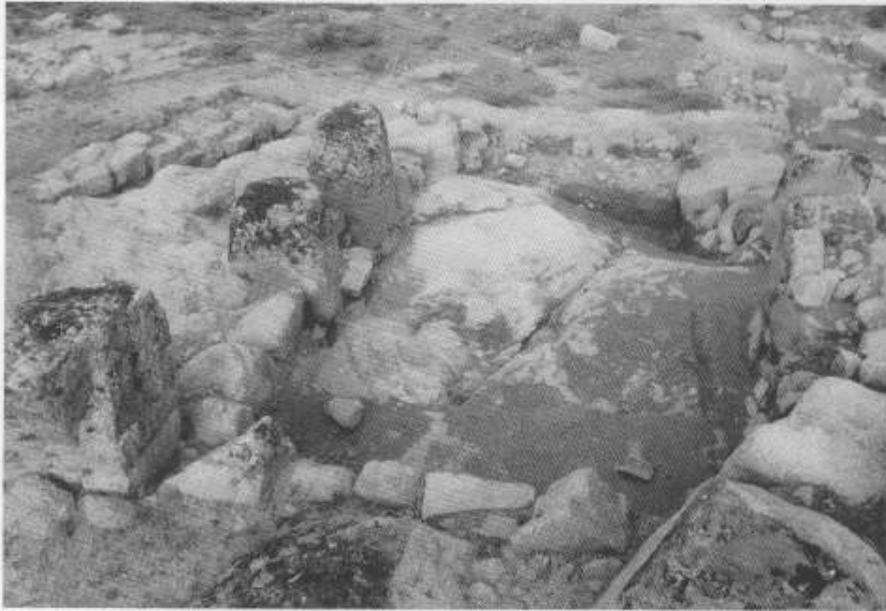
Lám. 6. Vista de la sala de oración desde el oeste.

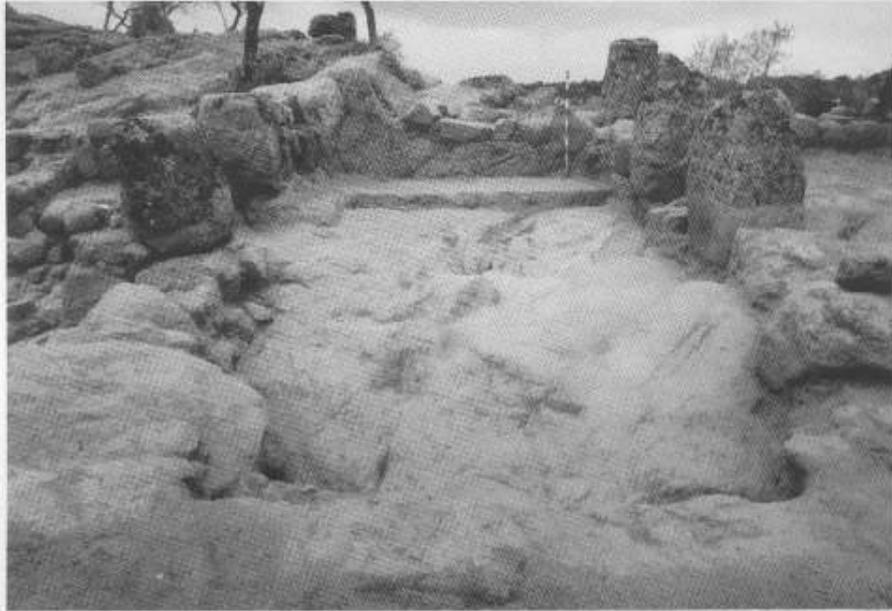
*Lám. 7. Vista de la sala de oración desde el este. Al fondo los restos de un suelo.
A la izquierda, las jambas del mihrab. Obsérvese el desnivel de la roca.*

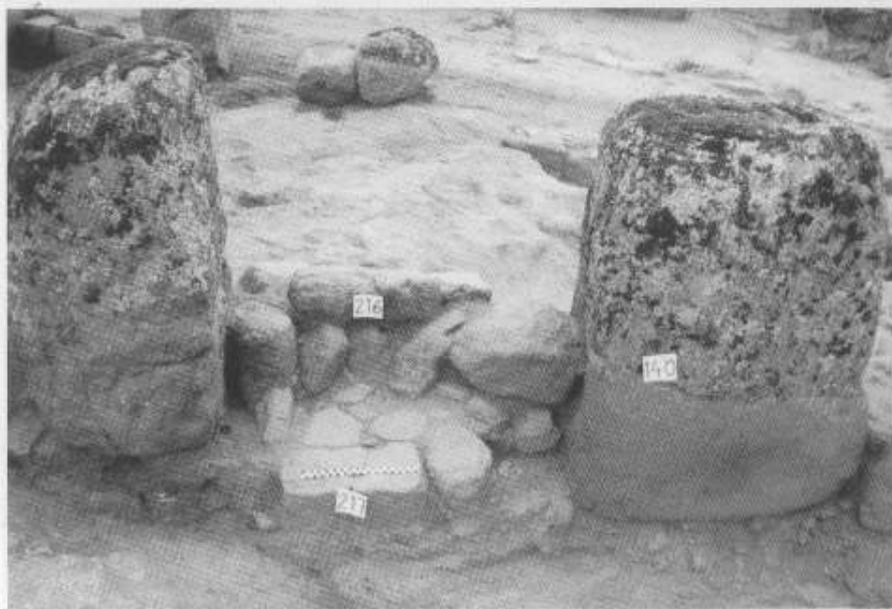
*Lám. 8. Jambas de la puerta y escalón de piedras
que separa la antesala (al fondo) de la sala de oración.*

El espacio que correspondería a la sala de oración es de planta rectangular. Su longitud interior es de 6'40 m. y su anchura de 2'80 m., lo que proporciona una superficie útil de 17'92 m², prácticamente idéntica a la de la antesala (Fig. 1, Láms. 6 y 7). Se accede desde ésta a través de una puerta cuyo vano tiene una luz de 1'03 m. Este vano está definido por los restos de las jambas, de las que se conservan sendos bloques de granito desbastados. El occidental (U.E. 139) mide 0'94 m. de altura y el oriental (U.E. 140) 1'05 m. (Lám. 8).

pendiente hacia la antesala. Se solapa, generando un pequeño escalón, sobre unas piedras alineadas y colocadas en vertical (U.E. 217) (Lám. 8). En la piedra contigua a la jamba occidental se conserva la huella de la quicialera, que indica que la puerta constaba de una única hoja, que se abriría hacia el interior de la sala de oración ya que el empedrado señalado anteriormente impediría el giro en sentido contrario. Por último, otro conjunto de piedras niveladas componen un escalón para bajar a dicha sala.

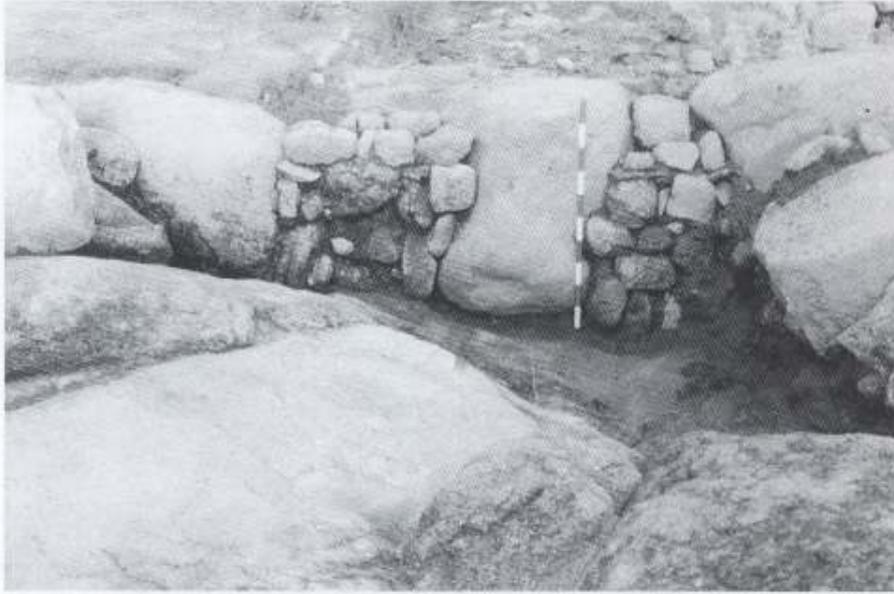
Lám. 9. Muro este de la sala de oración.

El cierre oriental (U.E. 252), con 4'25 m. de longitud y una anchura media de 0'65 m., además de servir de cimiento, desempeñó la función de muro de contención, como señalaremos más adelante. Está construido con tres grandes bloques de granito correctamente alineados, que dejan espacios intermedios que se rellenan con muretes realizados con piedras y fragmentos de tejas, bastante bien aparejados (Lám. 9). Su altura actual es de un metro aproximadamente.

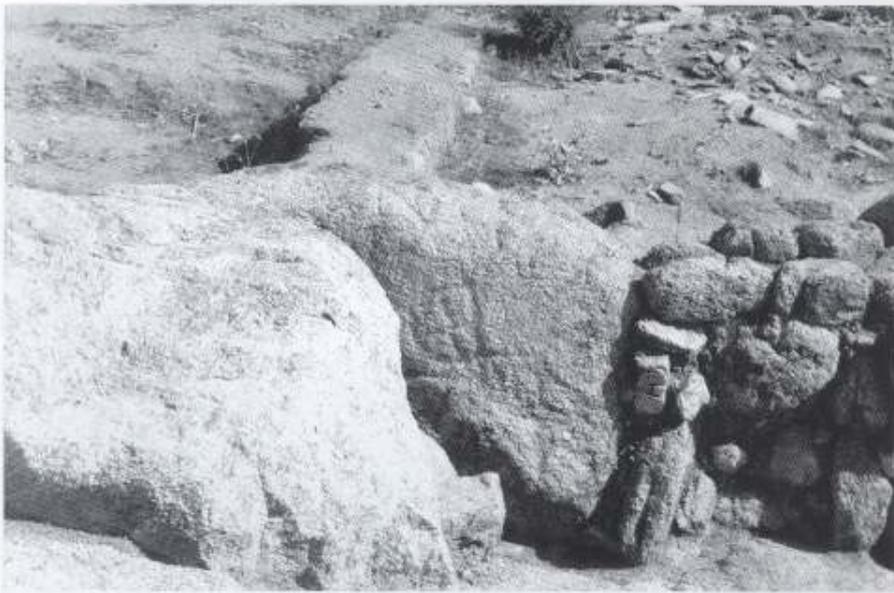
Lám. 10. Gran bloque de roca del cimiento del ángulo noreste de la sala de oración, en el que se puede observar un motivo cruciforme tallado.

El bloque septentrional muestra unas incisiones, muy erosionadas, en la superficie superior y en la cara interna. De ellas sólo es reconocible un motivo cruciforme inscrito en un rectángulo, cuya esquina superior izquierda está achaflanada (Lám. 10). Sobre este grabado volveremos más adelante.

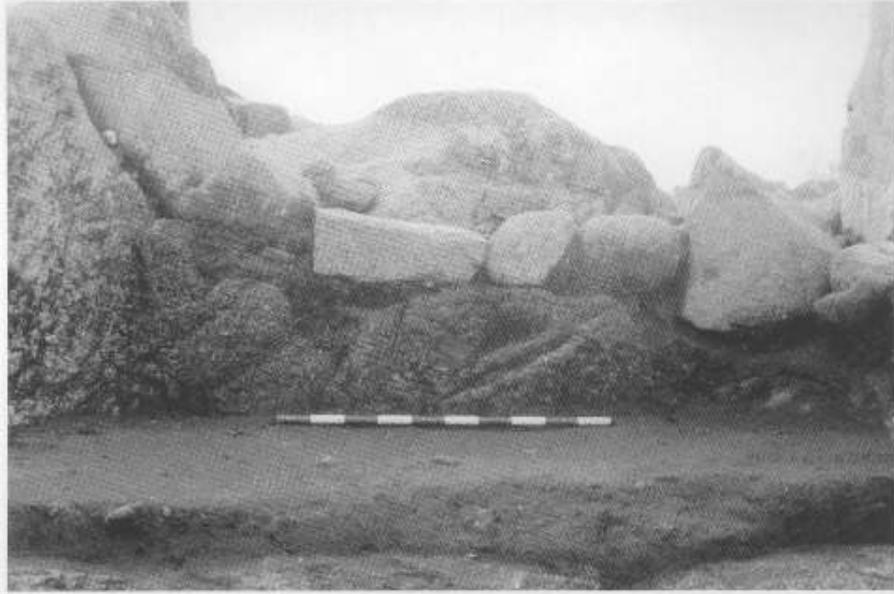
Lám. 11. Muro oeste de la sala de oración, apoyado sobre la roca tallada.

El cierre occidental de la sala de oración está formado por una alineación de piedras (U.E. 135) que solamente forman cara hacia el interior de la habitación (Lám. 11). Hacia el exterior se adaptan al terreno natural de roca, el cual muestra algunas irregularidades que se rellenan con piedras pequeñas. Su longitud es de 2'20 m. y su anchura varía entre 0'35 y 0'45 m.

En el sector tallado, los muros se levantaron haciendo coincidir sus caras internas con los cortes verticales resultantes del vaciado de la roca, de tal modo que quedan integrados en las paredes del recinto simulando zócalos, de altura irregular, la cual está en función de la superficie original del terreno (Lám. 11).

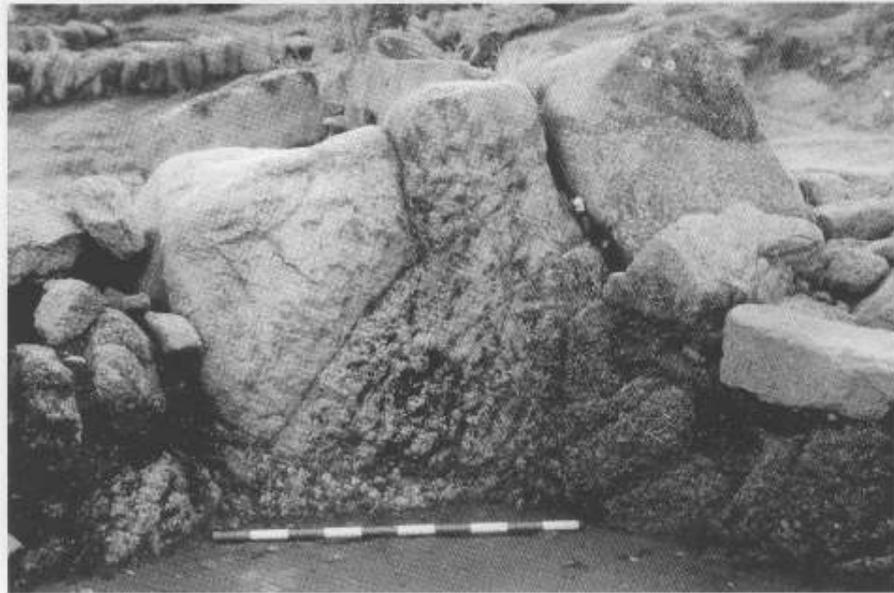
Lám. 12. Esquina suroeste de la sala de oración, tallada en la roca.

El tramo occidental de la *qibla* (U.E. 78) arranca, por el oeste, de un afloramiento de roca en el que está tallada la esquina suroeste de la sala de oración (Lám. 12). La zona construida mide 1'60 m. de largo y 0'60 m. de ancho. Es un muro de mampostería enripiada, muy irregular, trabada con barro. La cara interior es de una factura muy tosca, con abundantes resaltes, lo cual parece exigir algún tipo de revestimiento como acabado, tal vez simplemente de barro. La cara exterior está más cuidada, pudiéndose diferenciar dos hiladas un tanto irregulares.

De esta forma, la construcción del edificio se inició por la sala de oración. Se talló en la roca, hasta la línea que aumenta la pendiente del terreno, el sector occidental de su planta (Fig. 3). El afloramiento granítico fue aprovechado para tallar en él la esquina suroeste de la habitación, recibiendo un corte vertical y en ángulo, de 1'50 m. de altura. Aquí son perceptibles las huellas de las herramientas empleadas en la talla (Lám. 12).

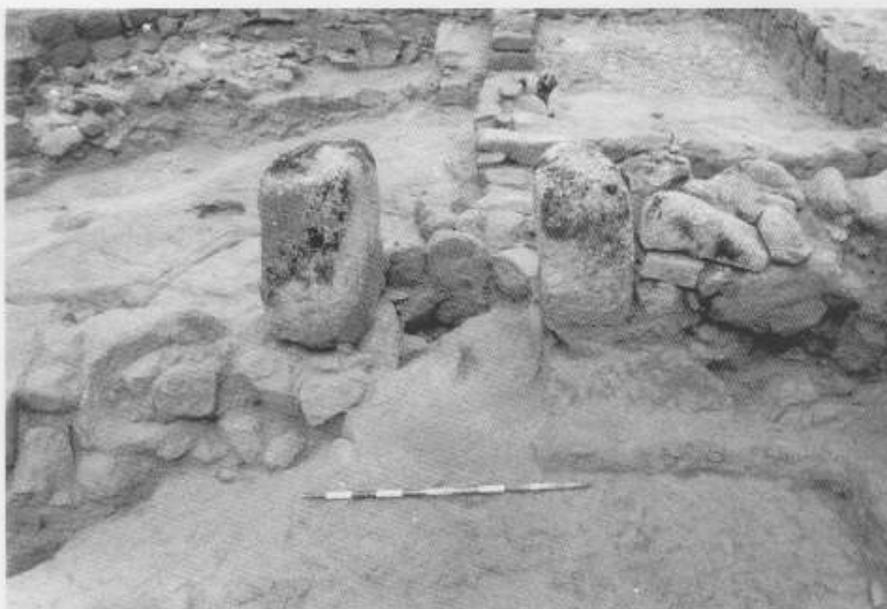
Lám. 13. Vista del mihrab desde la sala de oración, con las dos jambas que lo enmarcan.

En la *qibla*, el vano del *mibrab* está delimitado por dos bloques de granito que forman parte de las jambas (Láms. 13 y 14). El occidental (U.E. 79) posee una altura de 0'76 m. y el oriental (U.E. 80) de 0'90 m.

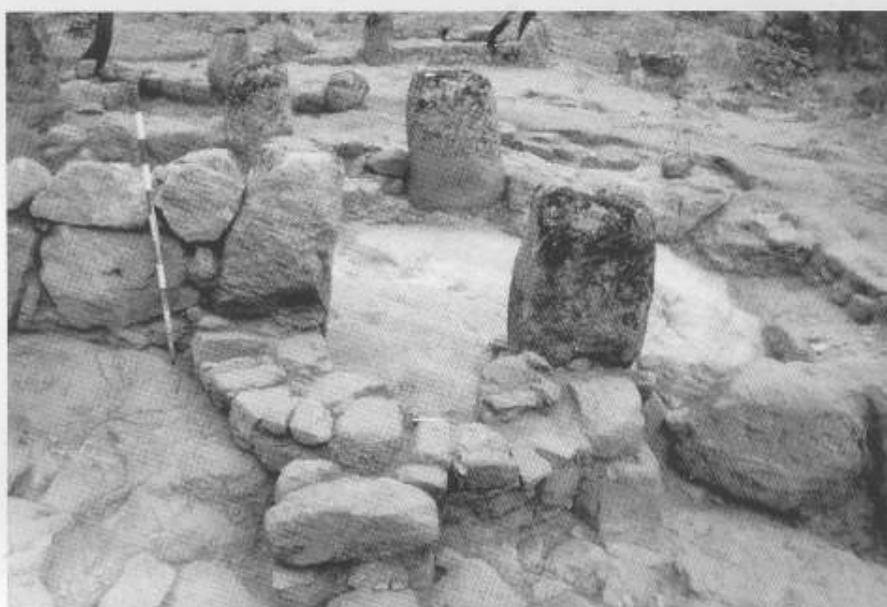
Lám. 14. Vista del mihrab desde el exterior.

Hacia el exterior, el *mibrab* está indicado por la base de un muro semicircular, que tiene una anchura de 0'50 m., construido con mampuestos y algunos fragmentos de tejas (Lám. 14). Apoya en la roca en la cual ha sido tallada la forma interior del *mibrab*. Desde el punto de vista geométrico el trazado del muro es muy preciso: tanto la cara interior como la exterior describen dos arcos exactos pertenecientes a dos circunferencias concéntricas de 1'40 y 1'90 m. de diámetro respectivamente (Lám. 15).

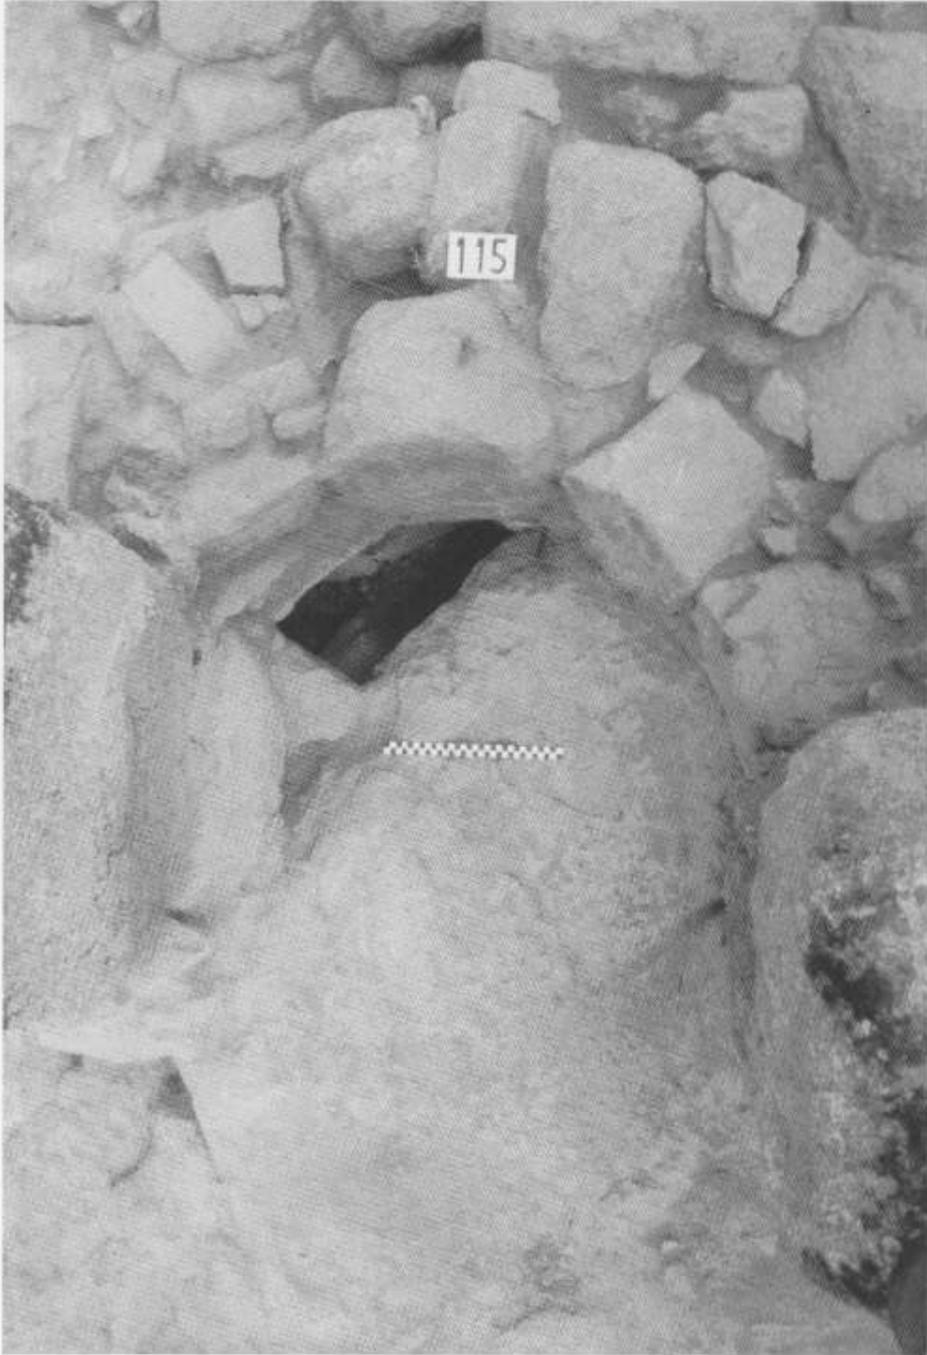
Lám. 15. Vista en planta del mihrab.

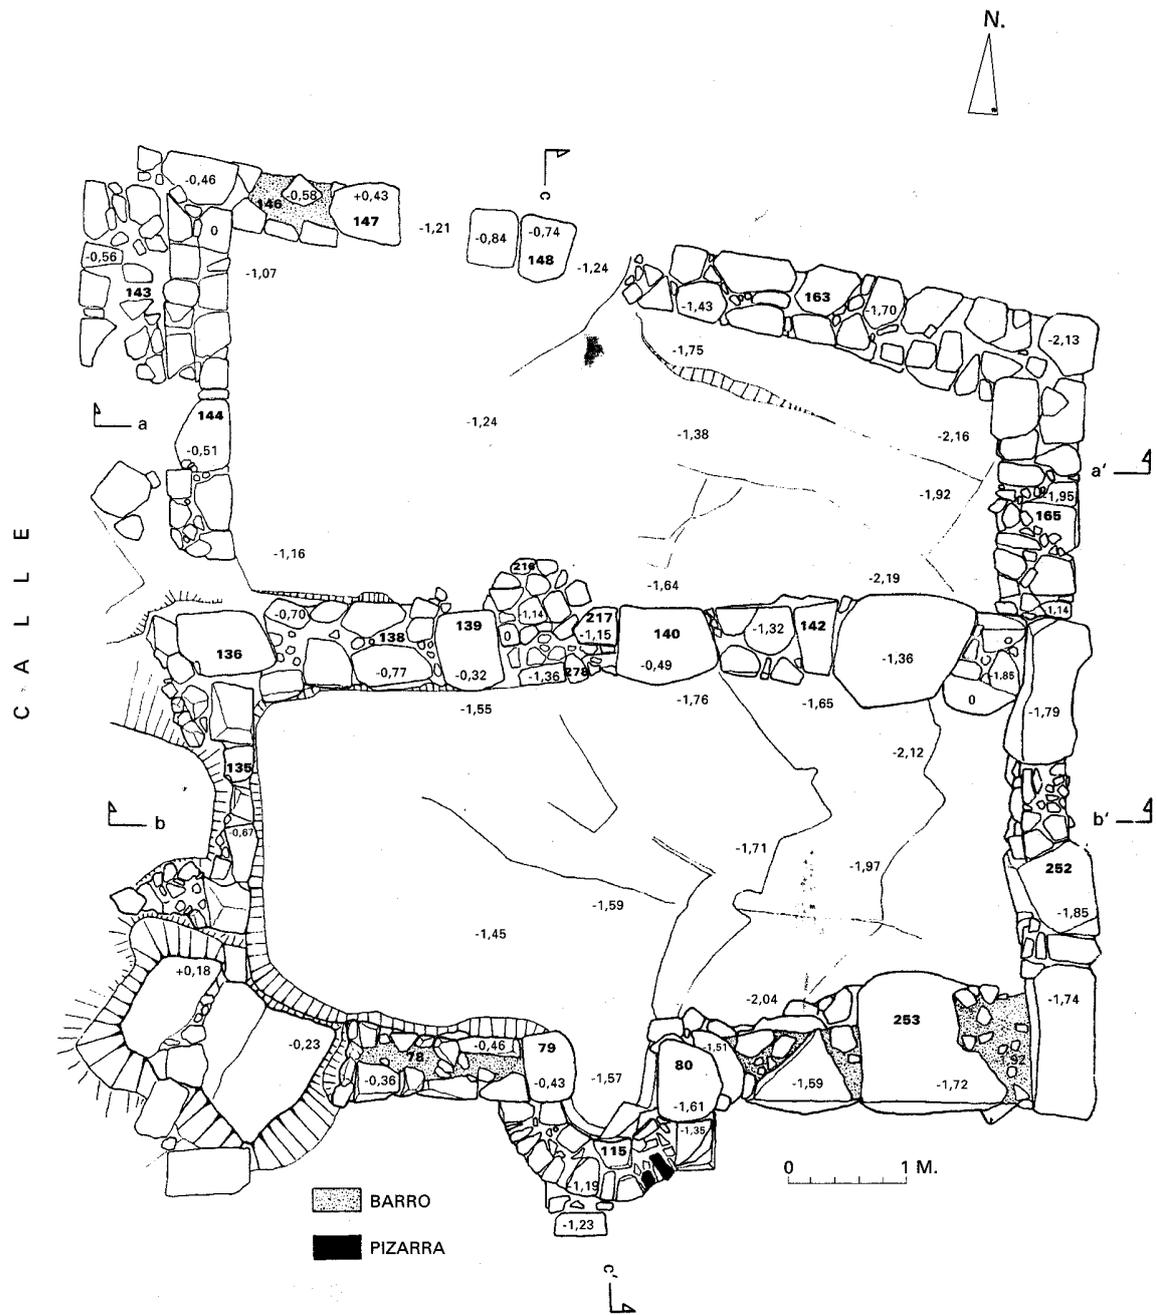
Fig. 1. Planta general de la mezquita.

El espacio correspondiente a la antesala presente una planta irregular, de forma trapezoidal. Su longitud interior es de 6'50 m. y su anchura oscila entre 2'90 m. en el extremo oeste, y 1'82 en el este (Láms. 3 y 4). La superficie útil, por tanto, es de unos 17'62 m² (Fig. 1).

Al muro occidental de la antesala se adosa, por el exterior, un segundo muro (U.E. 143), de 0'80 m. de anchura y del que se conserva una longitud de 1'50 m. (Fig. 1). Construido con piedras, las de mayor tamaño se alinean formando la cara exterior, mientras que el espacio restante, hasta el muro inicial, se rellena con piedras de menor tamaño.

El vano de esta puerta, que está descentrado respecto del muro en el que se abre, divide el cierre septentrional de la sala de oración en dos tramos de longitud y características diferentes (Fig. 1).

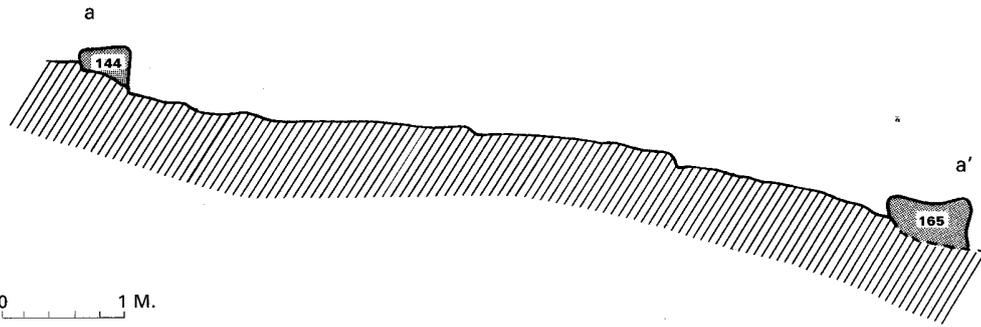
Fig. 2. Sección a a': sección longitudinal de la antesala en la que se puede apreciar el desnivel oeste-este de la roca.

La solución adoptada consistió en rebajar el terreno en las zonas más altas y rellenarlo en las más bajas, hasta lograr una superficie nivelada y uniforme. Sin embargo, lejos de aplicar esta solución unitariamente a todo el solar, se realizó de un modo independiente en cada una de las zonas que iban a ser ocupadas por cada uno de los recintos de que consta la mezquita (Figs. 2 y 3).

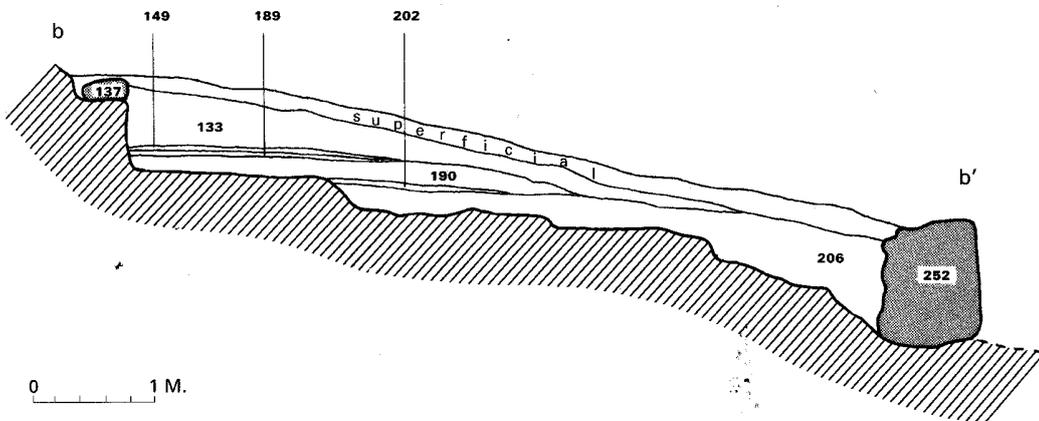
Fig. 3. Sección b b': sección acumulativa longitudinal de la sala de oración en la que se puede observar el desnivel oeste-este de la roca.

El paulatino deterioro de la mezquita, su ruina y arrastres posteriores, además de provocar la desaparición de la mayoría de los muros, acabaron, asimismo, con la estratigrafía horizontal del edificio, fundamentalmente en su mitad oriental, volviéndose a reproducir, en cierto modo, el desnivel natural del terreno. No obstante, se pudieron registrar algunos datos, la mayoría referidos a la sala de oración (Fig. 3).

Así, en dicho recinto, a la misma cota que el suelo definido por la superficie de la roca y tapando algunas de sus irregularidades, se hallaron restos de un suelo de tierra pisada (U.E. 202), arcillosa, de color anaranjado y de apenas un par de centímetros de potencia. Se superponía al relleno de nivelación en algunos puntos que no fueron afectados por los arrastres y, por lo tanto, debió de completar el suelo en el sector oriental de la sala de oración, como ya indicamos anteriormente (Fig. 3).

El pavimento de la sala de oración fue posteriormente remodelado: el suelo de tierra pisada y la roca fueron cubiertos por un relleno muy compactado de tierra grisácea, muy uniforme, de unos 0'20 m. de potencia (U.E. 190), cuya superficie coincidía en cota con la del peldaño de acceso, con lo cual la función de este último quedó anulada. Por otra parte, la superficie del relleno, muy endurecida, se convirtió, asimismo, en un nuevo suelo (U.E. 189) (Fig. 3).

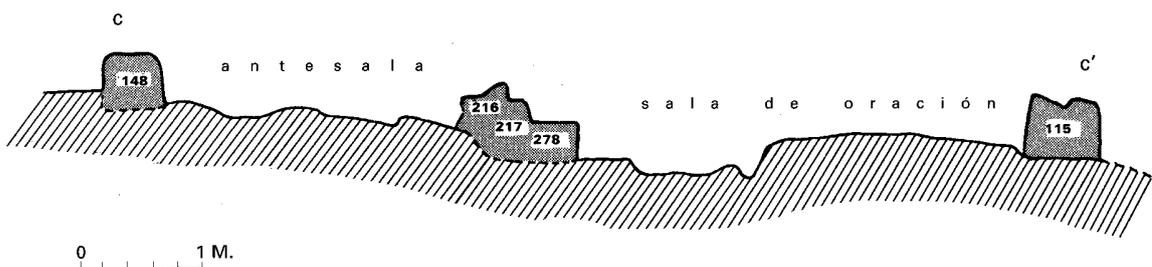
Fig. 4. Sección c c': sección transversal de la mezquita, que incluye los dos recintos, en la que se puede observar el desnivel norte-sur de la roca.
